Sanierung Altlastenstandort Freital-Saugrund

Schriftenreihe, Heft 11/2017

Erfahrungen bei der Altlastensanierung und Entwicklung des Revitalisierungsgebietes Freital-Saugrund

Rückblick und Perspektive

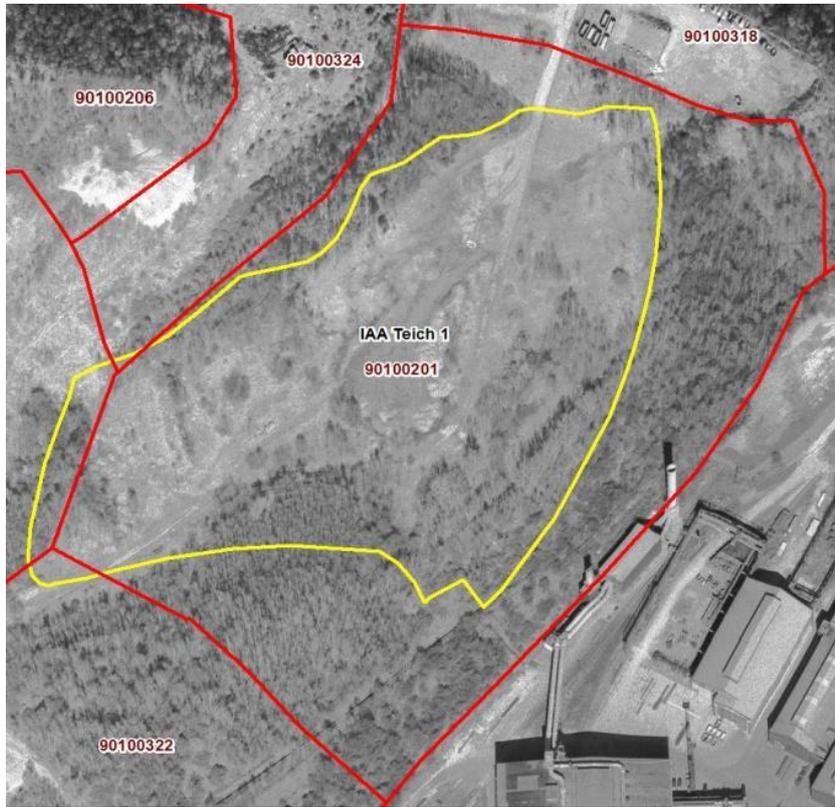
Abbildung 22: IAA Teich 1 vor der Sanierung (Stand: 2002)
(DOP © Staatsbetrieb Geobasisinformation und Vermessung Sachsen 2016)

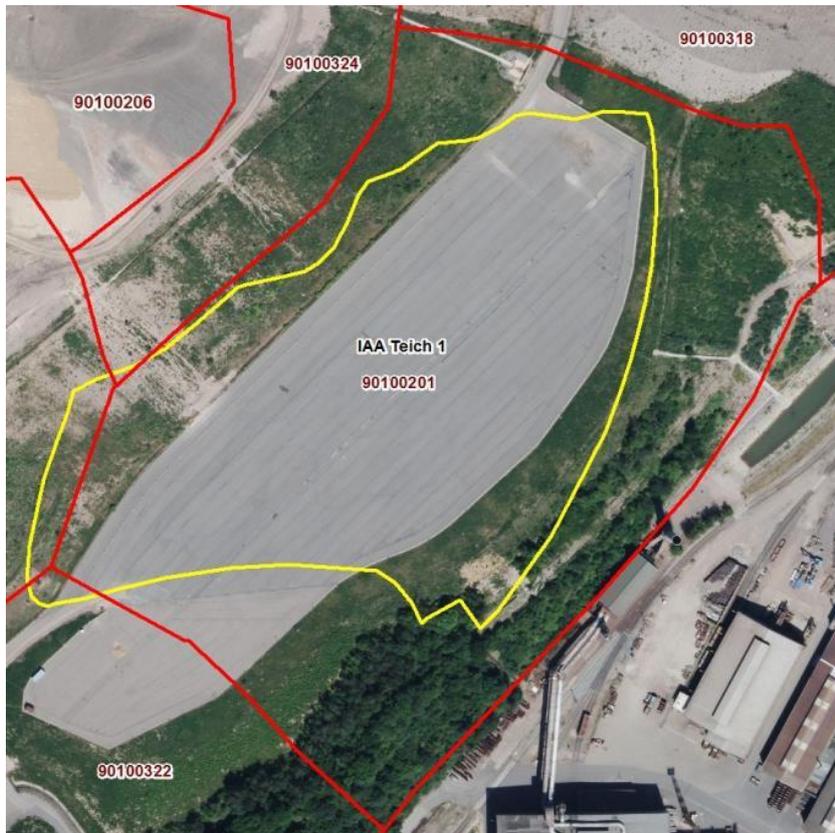
Abbildung 23 zeigt, dass der südliche Bereich der mit Asphalt versiegelten Fläche außerhalb der Tailingverbreitung (gelbe Linie) liegt. Er wurde bereits zuvor im Rahmen der Sanierung der Hüttengrundhalde als Bauabschnitt 3.1 saniert, ist nicht so stark von Setzungserscheinungen betroffen und kann nahezu uneingeschränkt gewerblich genutzt werden. Die Tailingverbreitung im südöstlichen Hangbereich wurde bei der Abflachung und Schaffung des lastfreien Streifens bauseitig aufgeschlossen. Entsprechend kontaminierte Aushubmassen wurden in das Innere der IAA umgelagert und der Sanierungsbereich mit Trisoplast bzw. Asphalt abgedichtet. Durch die Schaffung des lastfreien Streifens entlang der gesamten Böschungsschulter trat dort eine Entlastung der Tailings ein, während durch den Massenauftrag zur Profilierung im nordwestlichen Sanierungsgebiet eine zusätzliche Belastung erfolgte. Obwohl durch die Nutzung dieses Bereiches ab 2002 zur Ablagerung von Hochwassersedimenten und Erdaushub bereits eine Vorbelastung stattgefunden hatte, ergaben sich unterschiedliche Setzungsbeträge, die zu Rissbildungen in der Asphaltdeckschicht führten. Diese sind hauptsächlich im Zentrum der Fläche mit einem Verlauf von Südwest nach Nordost aufgetreten. Die Risse sind zwischenzeitlich saniert worden (vgl. Abbildung 47) und ab 2015 ist auch eine deutliche Verringerung der Setzungsbeträge zu verzeichnen.

Abbildung 23: IAA Teich 1 nach der Sanierung (Stand: 2014)
(DOP © Staatsbetrieb Geobasisinformation und Vermessung Sachsen 2016)

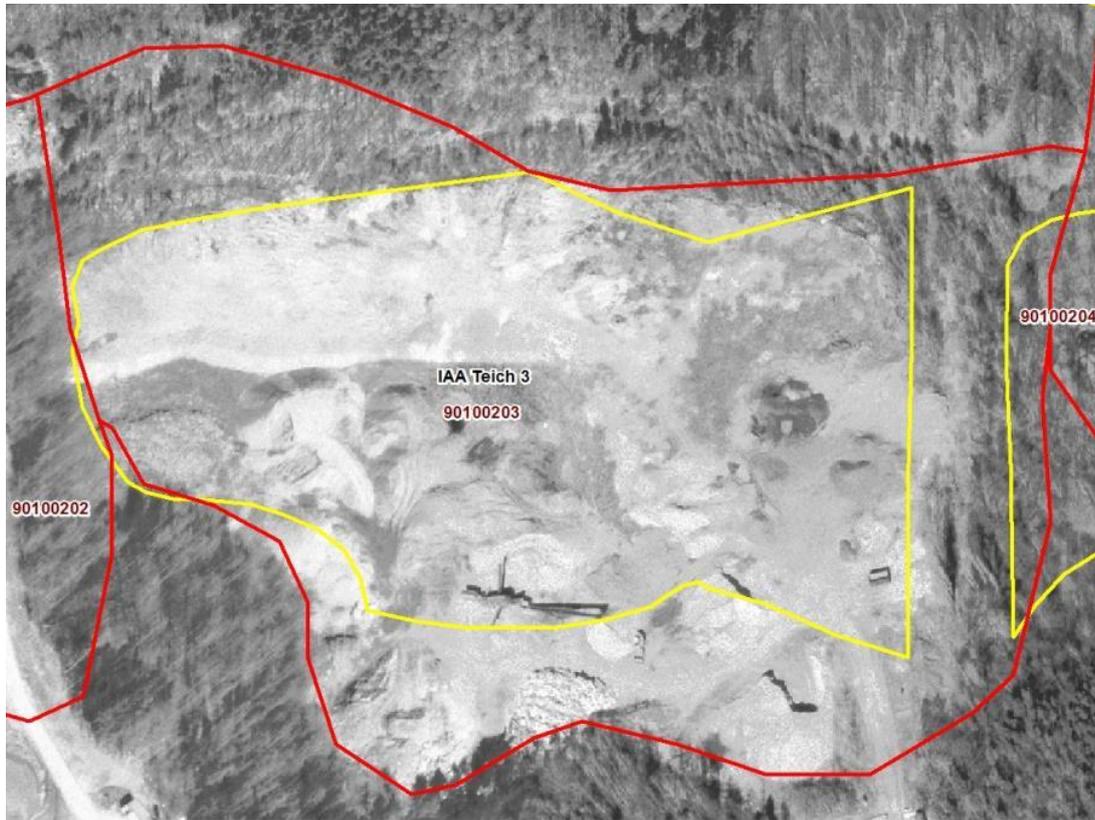
Abbildung 26: IAA Teich 3 vor der Sanierung (Stand: 2002)
(DOP © Staatsbetrieb Geobasisinformation und Vermessung Sachsen 2016)

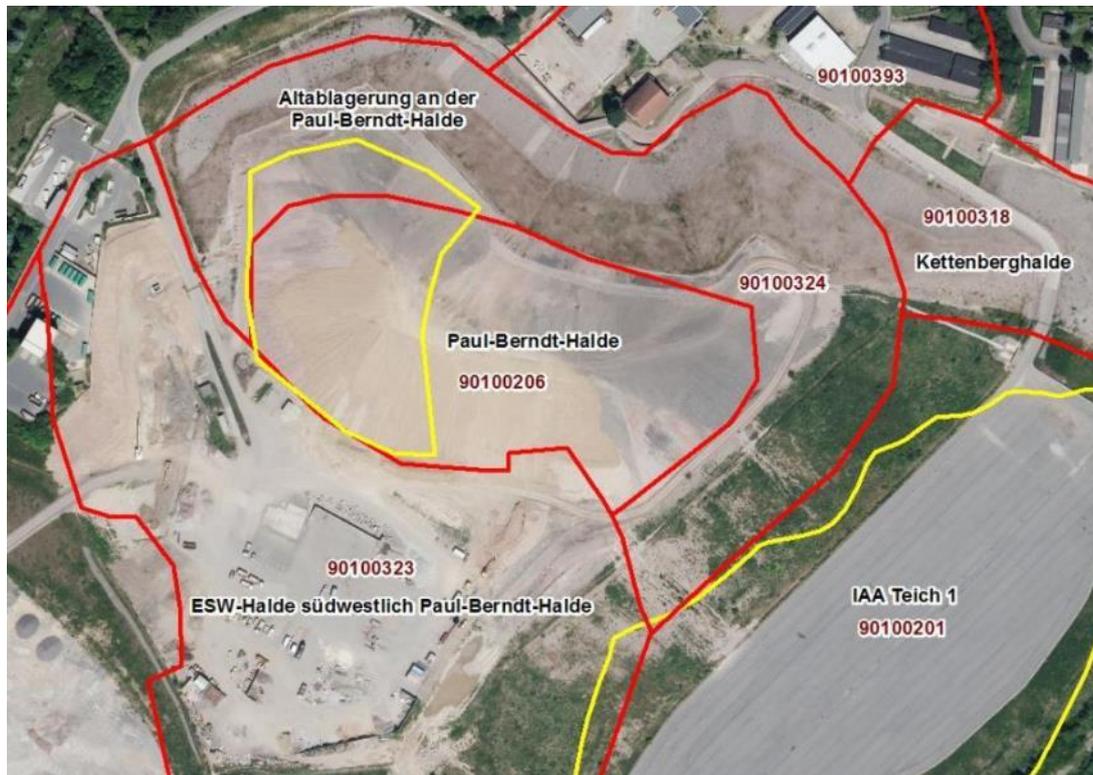
Abbildung 33: Paul-Berndt-Halde mit Altablagerung nach der Sanierung (Stand: 2014)
(DOP © Staatsbetrieb Geobasisinformation und Vermessung Sachsen 2016)

Die Sanierungsarbeiten an der Altablagerung der Paul-Berndt-Halde wurden im Zeitraum Oktober 2012 bis September 2013 durchgeführt. Auftraggeber für die Baumaßnahme war die Stadt Freital. Wegen Bauwerkschädigungen durch Starkregenfälle im Mai 2014 mussten jedoch noch Bauschäden beseitigt werden, was im Juni 2015 zum Abschluss kam. Abbildung 33 zeigt den sanierten Zustand vor Aufwuchs der Begrünung.

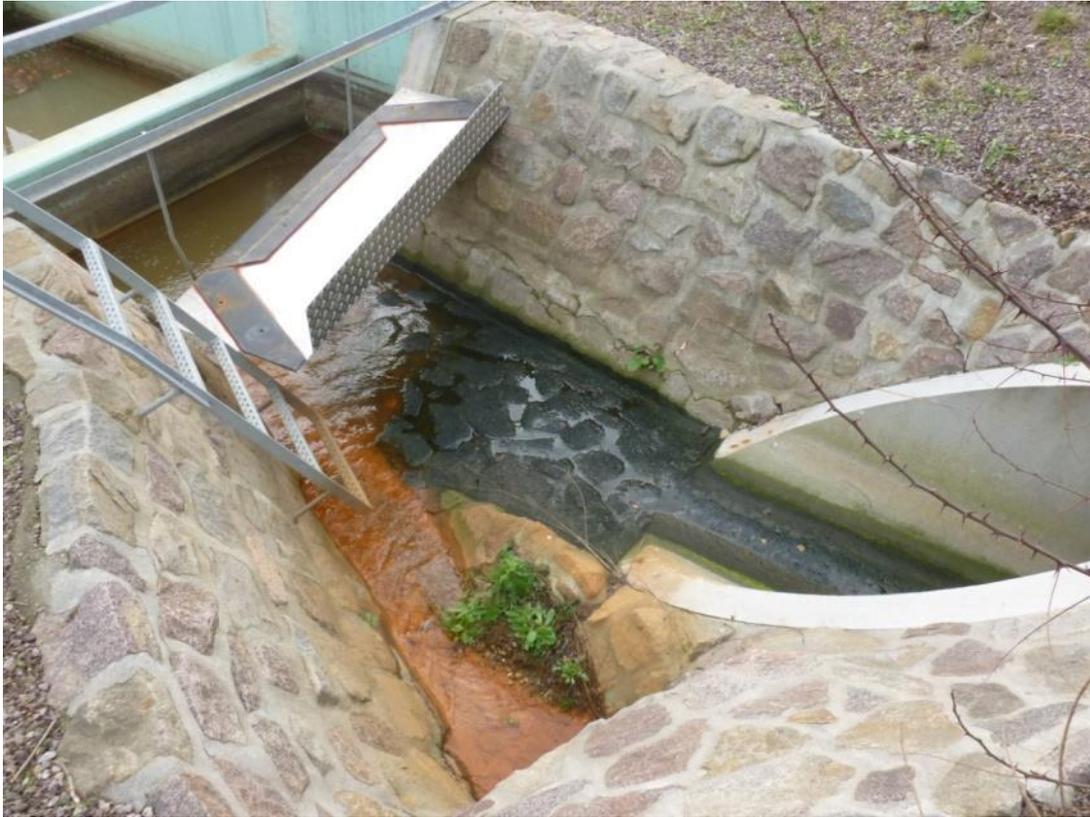
Abbildung 45: Auslauf Hüttengrunddrainage und oberes Hüttengrundgerinne

Wenn die Schüttung der Drainage (Abbildung 45, links) versiegt, bedarf die diagonal von Südwest nach Nordost im Liegenden der IAA Teich 1 im ehemaligen Bachbett des Hüttengrundbaches verlegte Hüttengrunddrainage der zusätzlichen Kontrolle. Dazu wurden im Rahmen der Sanierungsarbeiten zwei ehemalige Mönchbauwerke zu Kontrollschächten ausgebaut. Um ausschließen zu können, dass ein Versiegen auf Grund eines Verbruches der Drainageleitung eingetreten ist, sind beide Kontrollschächte zu öffnen und auf eventuellen Rückstau zu prüfen. Dabei ist zu beachten, dass wegen möglicher erhöhter Konzentrationen an Radon und anderen Schadgasen vor ausreichender Bewetterung keine Personen in diese Schächte einsteigen dürfen. Sollte eine Befahrung unbedingt notwendig sein, ist hierzu der Einsatz eines Fachbetriebes der Bergsicherung vorzusehen. Am besten geeignet für diese Kontrolle ist der Kontrollschacht 1 (Abbildung 46) am westlichen Rand der Asphaltlichtschicht, weil von hier aus die Gesamtstrecke der Drainage unter der IAA Teich 1 geprüft werden kann und wegen des größeren Schachtdurchmessers (oben mit Konus verjüngt) auch Befahrungen mit entsprechendem Gerät möglich sind.

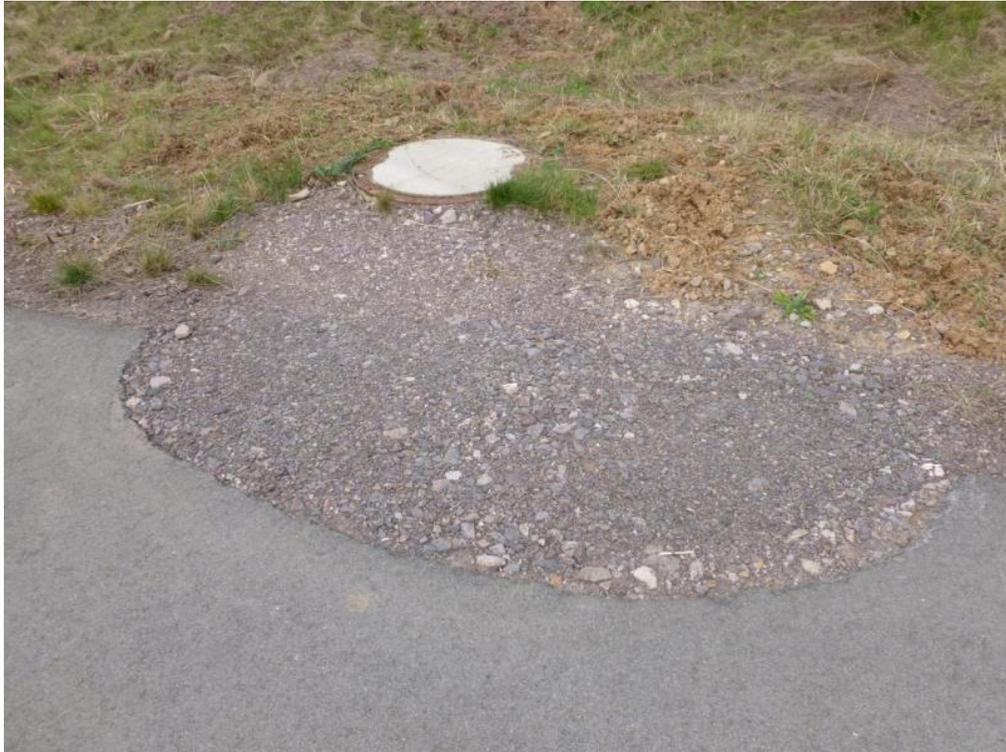
Abbildung 46: Kontrollschacht 1 am westlichen Rand der Asphalt dichtschicht IAA Teich 1

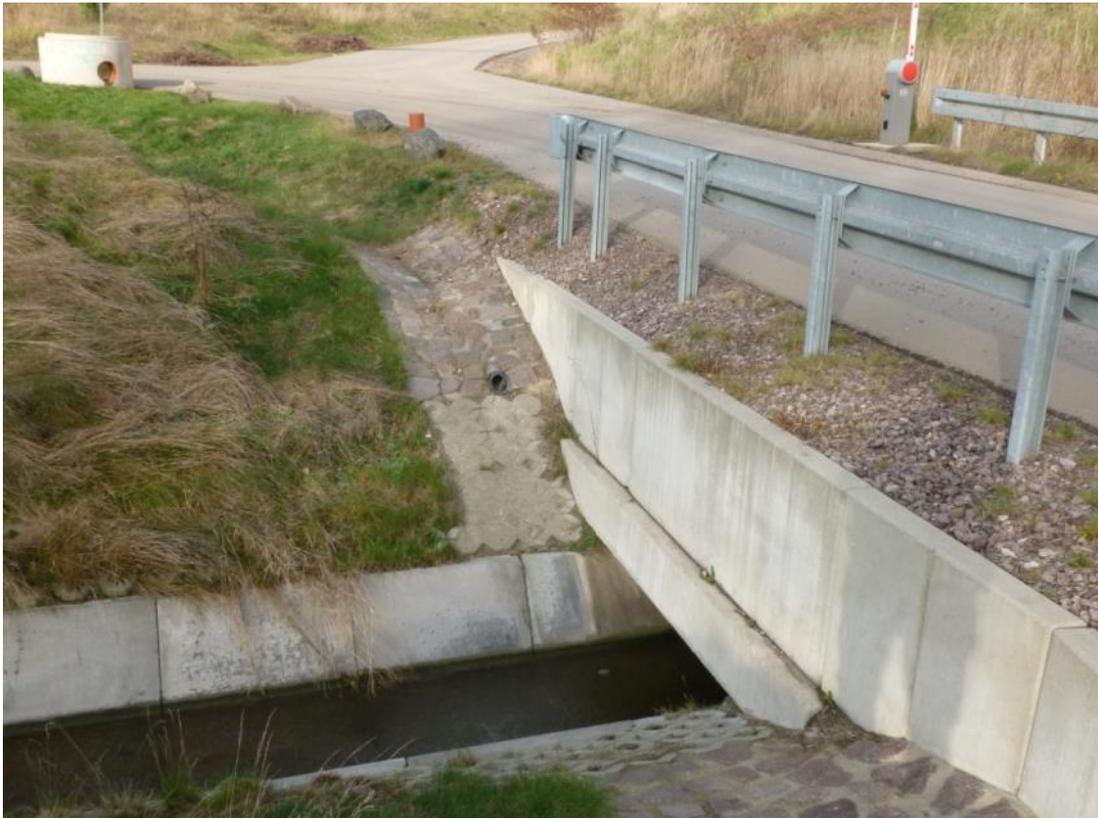
Abbildung 48: Auslauf der Drainage aus dem ehemaligen oberen Hüttengrundgerinne (2014)
