# Schutz und Entwicklung der aquatischen Ressourcen

Schriftenreihe, Heft 7/2011

## Wissenschaftliche Begleitung und Erfolgskontrolle von Maßnahmen der Landestalsperrenverwaltung zur Verbesserung von Fließgewässern als Lebensräume für Fische

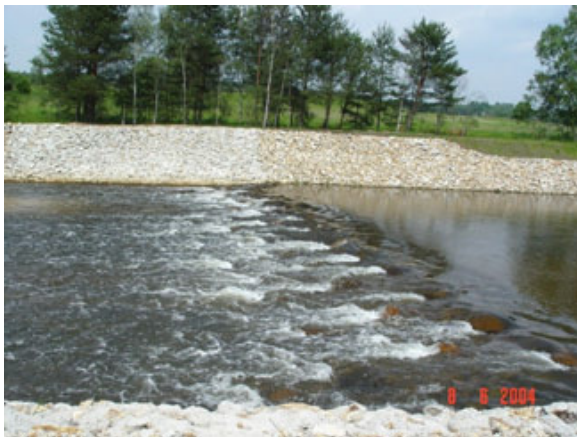
**Abbildung 6: Sohlgleite an der ehem. Sohlenschwelle 15, Lausitzer Neiße (links)  
Sohlenrampe Paulsmühle in aufgelöster Bauweise (Riegelbauweise) an der Großen Röder (rechts)<sup>1</sup>**

Die Vorteile dieser Bauweise liegen sicherlich in der Kostengünstigkeit und dem geringen Unterhaltungsaufwand der Anlage. Da sich die Bauwerke über die gesamte Gewässerbreite erstrecken, ergeben sich keine Probleme bei der Leitströmung und Auffindbarkeit der Anlage und sind somit zwangsläufig für die gesamte Fischfauna in beide Richtungen passierbar (Abb. 6).

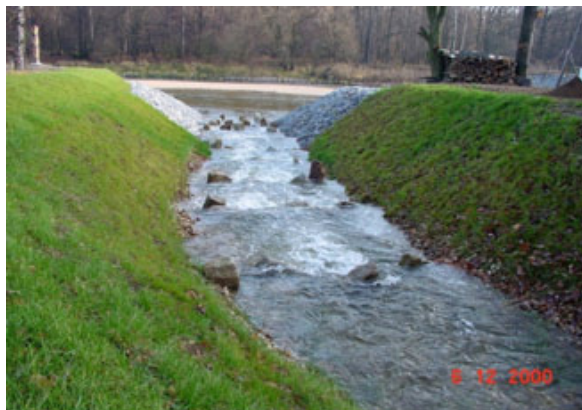
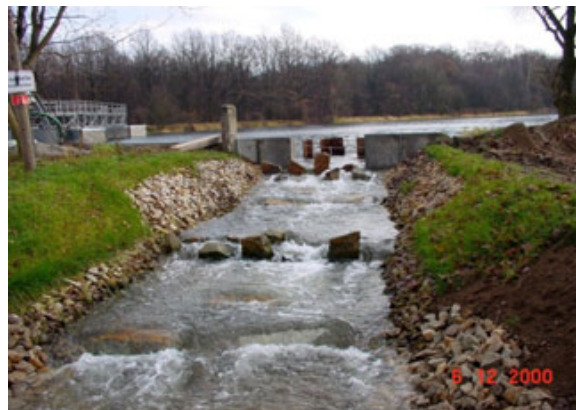
**Abbildung 7: Umgehungsgerinne WKA Brehmenwerk (Lausitzer Neiße), Einstiegsbereich (links)  
Umgehungsgerinne WKA Brehmenwerk, Ausstiegsbereich mit Einlaufriegel, Lausitzer Neiße (rechts)<sup>2</sup>**

Die Anwendbarkeit dieser Bauweise hängt jedoch stark von den örtlichen Gegebenheiten ab (großer Flächenbedarf nötig). Andererseits bietet gerade die Weitläufigkeit eines solchen Gerinnes viele Möglichkeiten für eine naturnahe Gestaltung und eine gute Einbindung in die Landschaft. Diese Strecken werden nicht nur von stenöken rheophilen Fließgewässerarten als Migrationswege genutzt, sondern können auch zu einem eigenständigen Lebensraum (Sekundärbiotop) besonderer Arten genutzt werden. Diesen Vorteilen steht im Wesentlichen die Empfindlichkeit gegen große Schwankungen des Oberwasserstandes entgegen, die gegebenenfalls ein Einlaufbauwerk erforderlich machen. (Abb. 7)

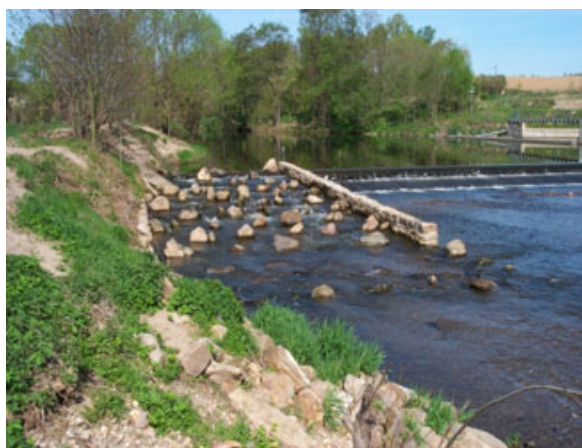
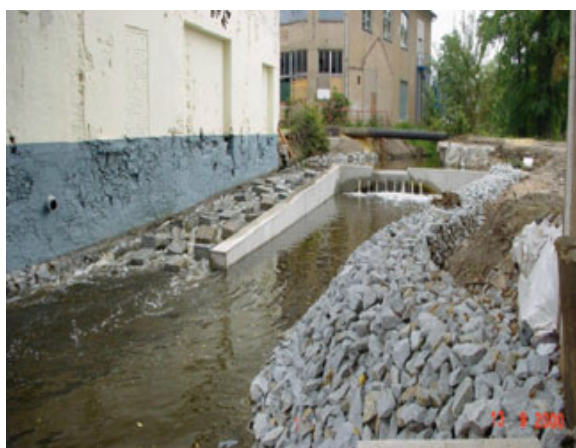
**Abbildung 8: Mühle Pischwitz, Zschopau, Wehr mit Fischrampe (links)  
Wehr ehem. Schuhfabrik mit Fischrampe, Große Röder (rechts)<sup>3</sup>**

Eine Fischrampe funktioniert ähnlich wie eine Sohlenrampe bzw. -gleite mit dem Unterschied, dass sie sich nicht über die ganze Gewässerbreite erstreckt, sondern in die Stauanlage integriert ist. Sie wird bevorzugt für kleine Höhenunterschiede bis zu ca. 3 m und bei bestehenden Wehranlagen eingesetzt, wo ein Teil der Anlage aufgelassen werden kann. Im Aufbau ähneln sie den Sohlgleiten mit einem Gefälle von 1 : 20 und kleiner. Fischrampen eignen sich zur Nachrüstung bestehender Wehranlagen, besitzen einen geringen Unterhaltungsaufwand und eine geringe Verstopfungsgefahr. Die Passierbarkeit für Kleinfische und Makrozoobenthos ist positiv zu bewerten. Durch die Bauwerke wird eine gute Leitströmung erzeugt, welche den Fischen die Orientierung erleichtert und eine Passierbarkeit in beide Richtungen gewährleistet. Als nachteilig müssen schwankende Oberwasserstände bei wechselnden Stauzielen angesehen werden, die zu einem Trockenfallen der Anlage bei Niedrigwasser führen können. (Abb. 8)

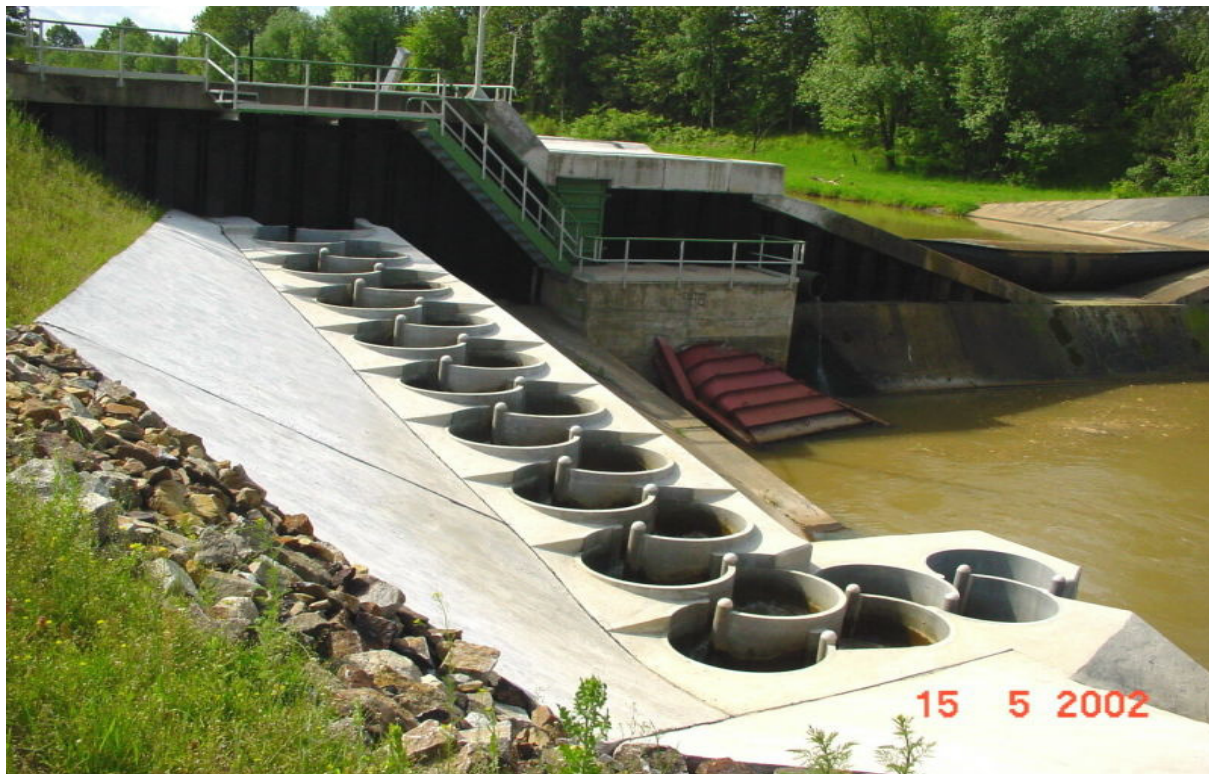
**Abbildung 10: WKA Tzschelln an der Spree: Mäanderfischpass<sup>4</sup>**

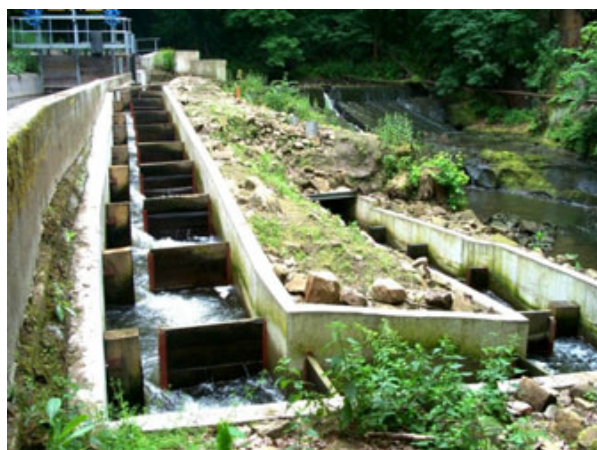
**Abbildung 11: WKA Pirna Liebenthal an der Wesenitz: Vertical-Slot-Pass mit einem Schlitz 2**

Der Schlitz- oder Vertical-Slot-Pass ist eine verbesserte Variante des Beckenpasses (Abb. 11/12). Die Zwischenwände sind durch über die gesamte Höhe reichende, vertikale Schlitze gekennzeichnet. In Abhängigkeit der Gewässergröße und des zur Verfügung stehenden Abflusses sind Bauweisen mit zwei Schlitzen oder nur einem Schlitz möglich. Kurz hinter jedem Schlitz ist ein Umlenkblock eingelassen, der die Hauptströmung in die Beckenmitte lenkt und die Fließgeschwindigkeit des Wassers vermindert. Dabei muss die Form der Einbauten gewährleisten, dass sich in den Becken keine von Schlitz zu Schlitz geradlinig durchgehende Kurzschlussströmung herausbildet, sondern eine geschwungene Hauptströmung, die das Beckenvolumen zur turbulenzarmen Energieumwandlung weitgehend ausnutzt (GEBLER 1991). Eine durchgehend raue Sohle sorgt für niedrige Geschwindigkeiten im Sohlbereich und ermöglicht auch leistungsschwachen Fischen und der Benthosfauna den Aufstieg. Aufgrund der über die gesamte Höhe reichenden Öffnungen ist der Schlitzpass weniger anfällig gegen Verstopfungen und kann schwankende Oberwasserstände im Gegensatz zu Beckenpässen ausgleichen.

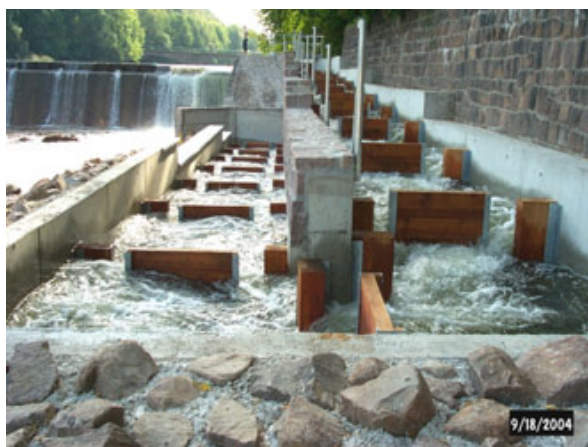
**Abbildung 12: WKA Mittweida an der Zschopau: Vertical-Slot-Pass (Doppelschlitz) 2**

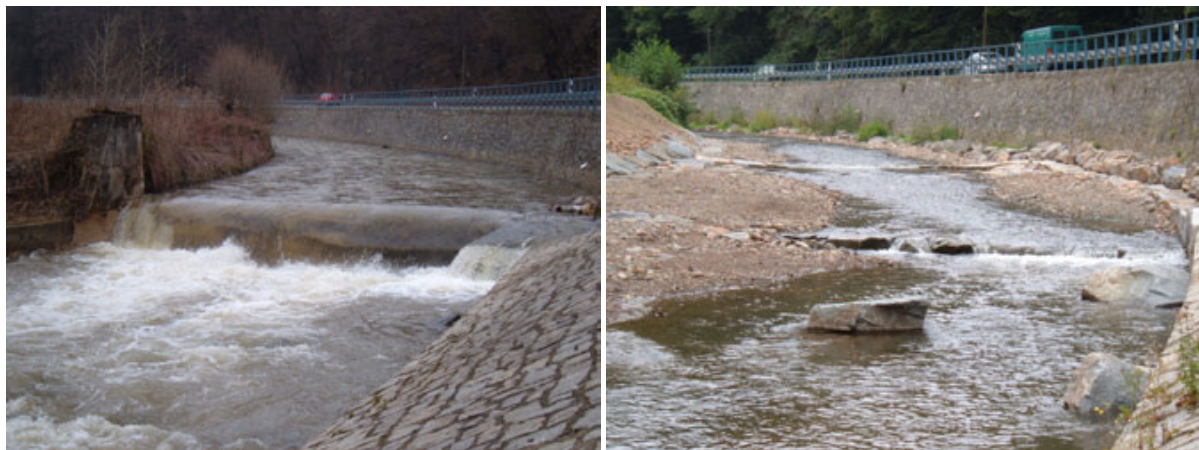
**Abbildung 19: Wehranlage oberhalb Köttewitz vor Rückbau (links); Sohlgleite mit eingebauten Sohlriegeln, Niedrigwasserrinne und Störsteinen nach Rückbau (rechts)**

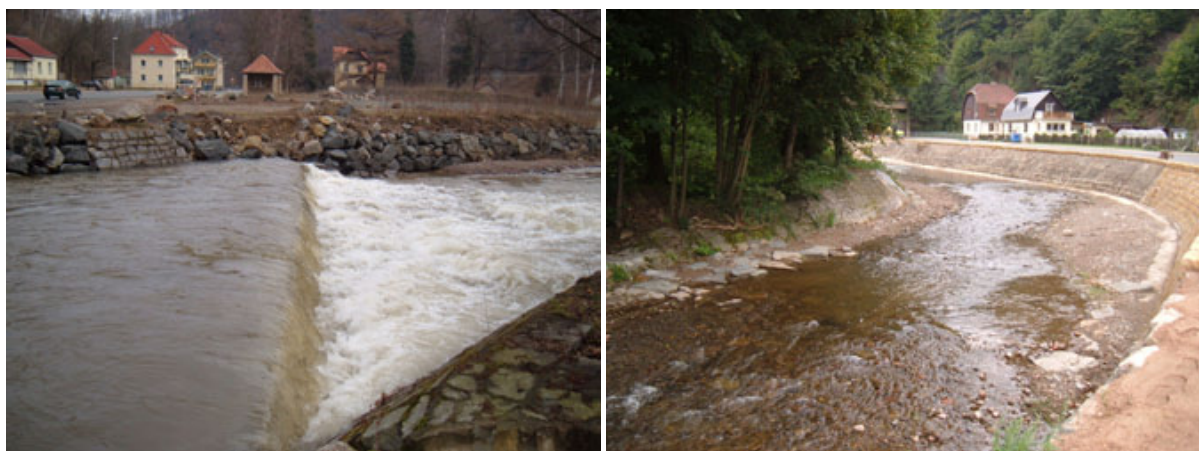
**Abbildung 20: Wehranlage Weesenstein vor Rückbau (links); Sohlgleite mit eingebauten Sohlriegel und Niedrigwasserrinne nach Rückbau (rechts)**

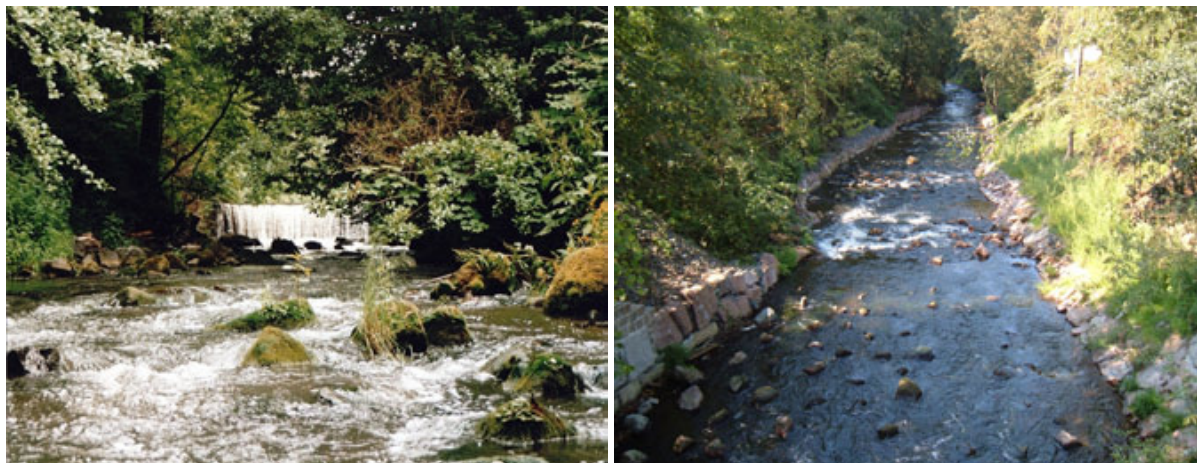
**Abbildung 21:** Absturzbauwerk Pirna-Liebenthal vor Rückbau (links); Gesamtansicht der Riegelrampe vom Oberstrom nach Rückbau des Absturzes (rechts)

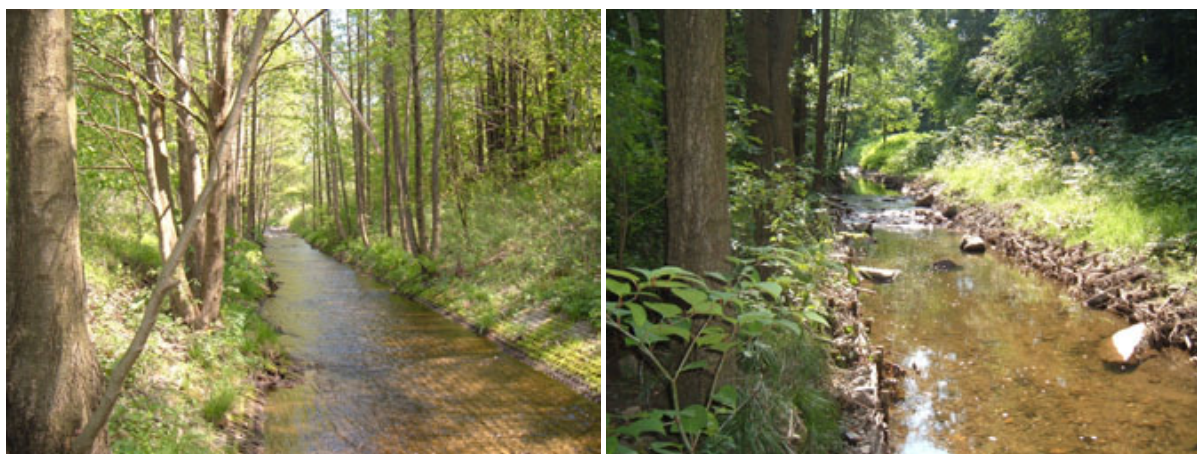
**Abbildung 23:** Mit Wabengitterplatten stark degradierter, ausgebauter Bereich unterhalb der Niedermühle (links); Struktur verbesserter Abschnitt nach Rückbau (rechts)

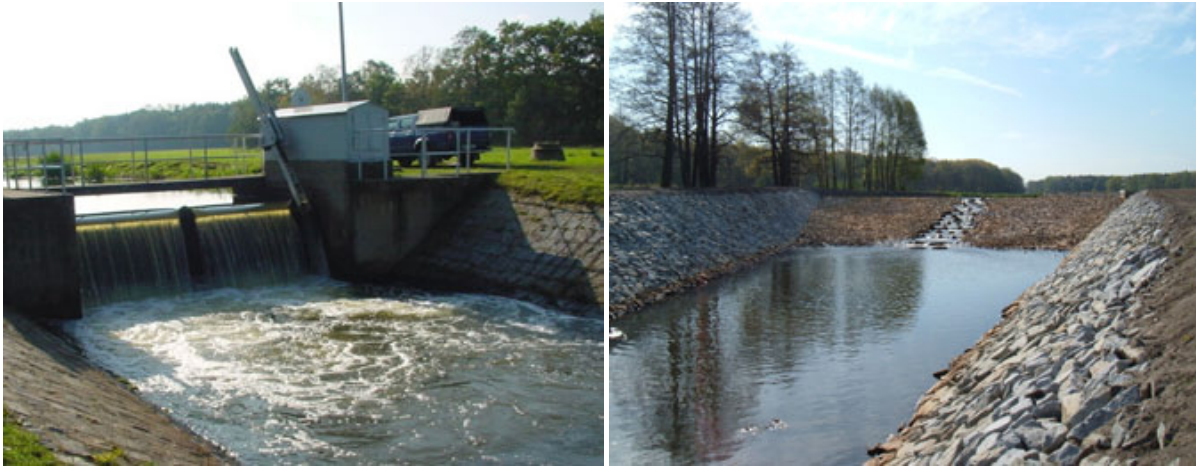
**Abbildung 24:** Ehemaliges Klappenwehr Steinitz/Kolbitz vor Rückbau (links); Schüttsteinrampe mit Fischgasse nach Rückbau der Wehranlage (rechts)

Um den Gesichtspunkten des Fischartenschutzes gerecht zu werden, erfolgten im Oktober 2006 der Abbruch der Wehranlage und die Errichtung einer Schüttsteinrampe mit Fischgasse. Als Bauträger fungierte die Landestalsperrenverwaltung des Freistaates Sachsen (Betrieb Spree/Neiße). Durch den ökologischen Umbau der Wehranlage soll eine Wiederansiedlung und Verbreitung der potenziell natürlichen Fischfauna wie der selten vorkommenden und besonders schützenswerten Arten Steinbeißer, Schlammpeitzger und Bachneunauge im Oberwasser ermöglicht werden.

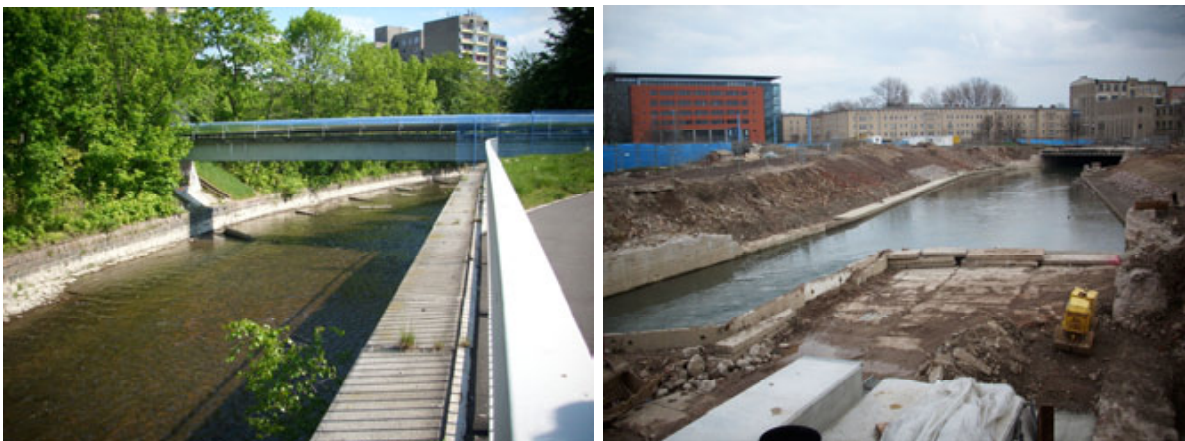
**Abbildung 25:** Sohlstrukturierung mit Balken, Georgbrücke (links); Deckelöffnung, Bereich Falkeplatz (rechts)

In Höhe der Georgbrücke unterhalb des Walzenwehres wurden auf einer Länge von 200 m strukturverbessernde Maßnahmen durchgeführt. Die gepflasterte Gewässersohle wurde mit ca. 1,50 m bis 2 m langen Holzschwellen, so genannten Strukturverbesserungselementen (nach U. Peters) versehen (Abb. 28). Diese Elemente liegen, durch Ketten und Seile verankert, quer zur Fließrichtung und bewirken bei Normalwasserstand der Chemnitz einen mäandrierenden Lauf des Flusses. Dadurch entstehen Ruhezonen und unterschiedlich schnell fließende Gewässerabschnitte. Durch so genannte Sollbruchstellen reißen die Seile bei Hochwasser (bei Abflussmengen ab  $70 \text{ m}^3/\text{s}$ ) und die Schwellen stellen sich längs zu Fließrichtung. So werden die strukturverbessernden Maßnahmen auch den Forderungen des Hochwasserschutzes gerecht. Ergänzt wurde diese Strukturverbesserung noch durch Störsteine.

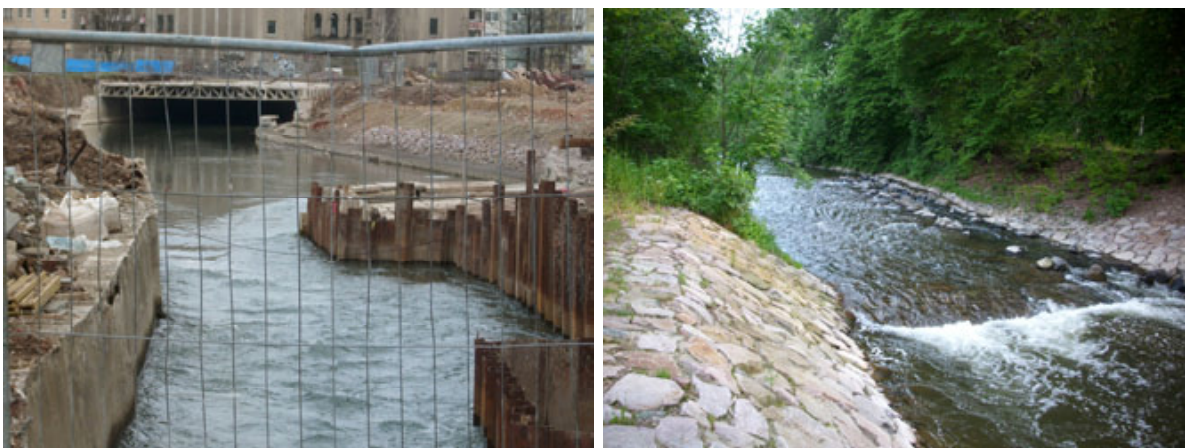
**Deckelöffnung, Bereich Falkeplatz (links); Sohlgleite mit Fischrampe, Kaufahrtei (rechts)**

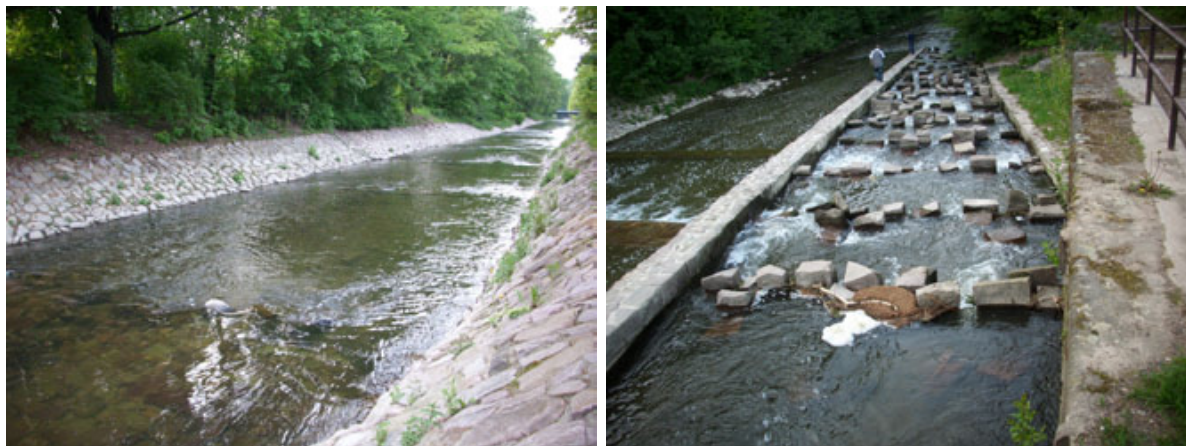
**Sohlriegel mit Störsteinen, Kauffahrtei (links); Raugerinne-Beckenpass am Wehr Kauffahrtei mit Verklausungen (rechts)**

Die mit Befischungen nachgewiesene Konzentration von leistungsschwachen Fischen unterhalb der Fischaufstiegsanlage belegt, dass die Anlage nach wie vor funktionelle Mängel besitzt. Der unterhalb der Fischaufstiegsanlage befischte Bereich liegt zwischen Einstieg in die Fischaufstiegsanlage und Wehr und erstreckt sich über eine Strecke von nur etwa 30 m. Hier wurden fast 90 % der nachgewiesenen Elritzen und Stichlinge sowie 40 % der Gründlinge und Schmerlen im Bereich gefangen (Tab. 66). Im restlichen Abschnitt der Chemnitz in Höhe Kauffahrtei auf einer Strecke von ca. 400 m war die Anzahl dieser Arten deutlich geringer. Die Mehrheit der Fische kann offenbar den Einstieg in die Fischaufstiegsanlage nicht finden. Offensichtlich ist die Lockströmung am Einstieg nicht ausreichend. Außerdem ist der Einstieg der Anlage zu weit vom Wehr entfernt.

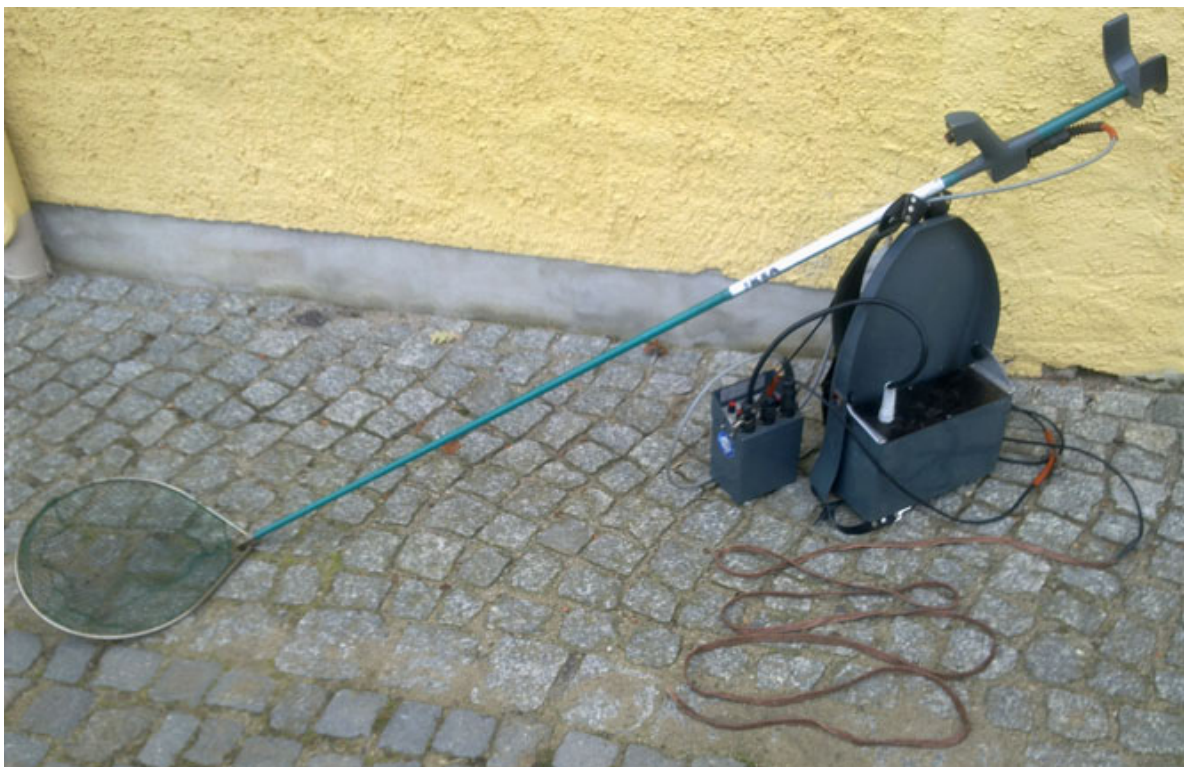
- Ausgangsspannung: 115...565 V
- Leistung: bei Gleichspannung – 650 W; bei Pulsspannung – 1.200 W
- Impulse: 20...200 Imp/s
- Batterie: 2 x 12 V DC / 30 A
- Feldradius der Fangelektrode: ca. 1,5 m

Abbildung 26: Elektrofischfanggerät Typ EFGI 650 mit Anode, Kathode und Steuergerät

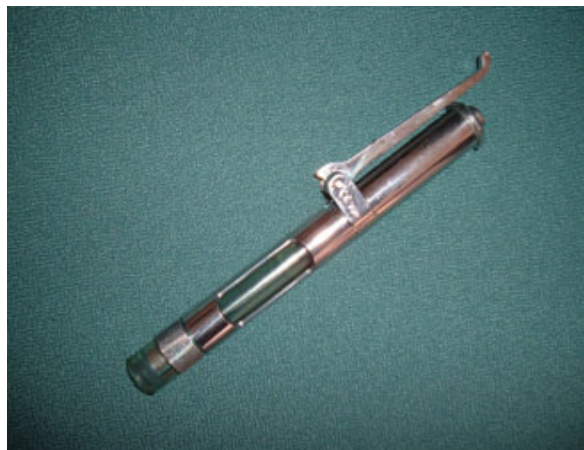
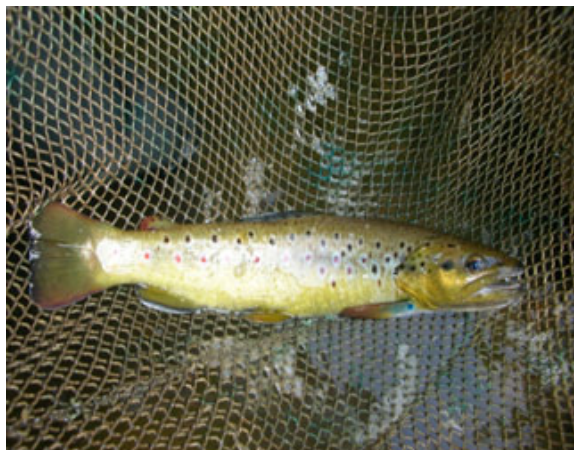
**Abbildung 27:** Dermo-Jet Druckinjektor (links); am Brustflossenansatz markierte Bachforelle aus der Triebisch (rechts)

Zur Erfolgskontrolle wurden alle oberhalb und unterhalb der zu prüfenden Fischaufstiegsanlagen gefangenen Fische über 15 cm Länge mit einem nadellosen Druckinjektor (Dermo-Jet) markiert, wobei sich die Basis der ventralen Brust- und Bauchflossenansätze zur Markierung mit Alcianblau als geeignetste Körperregion herausgestellt hat (Abb. 27/28).

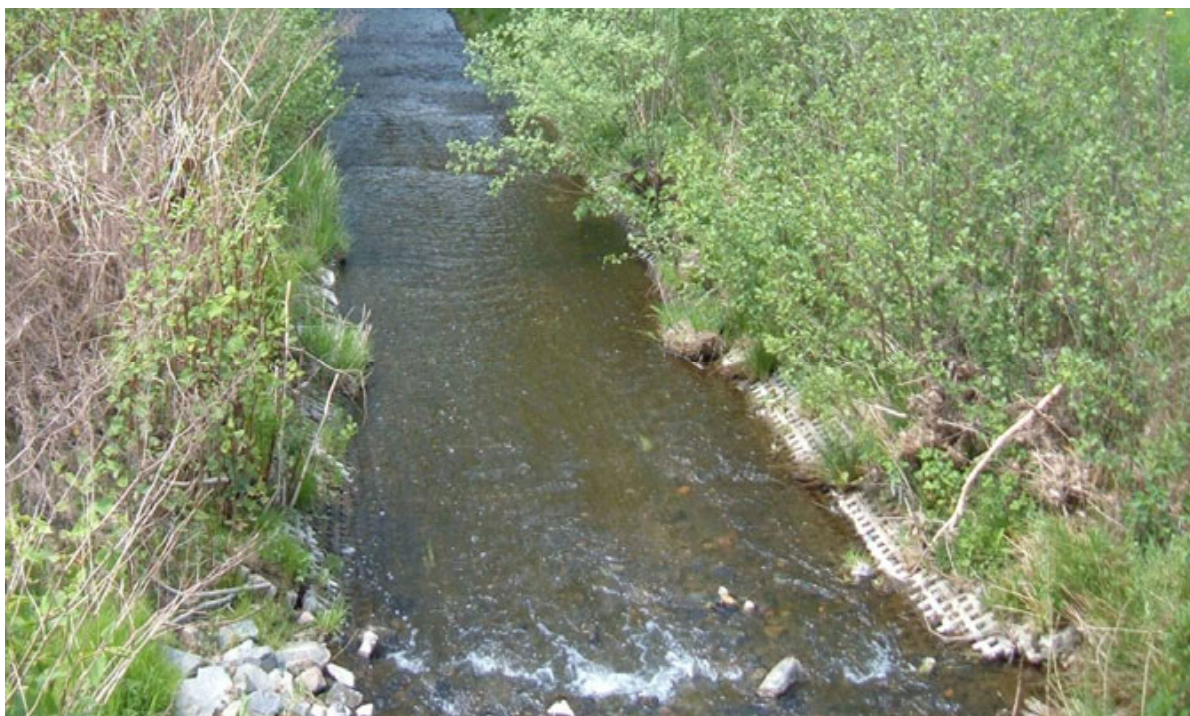
**Abbildung 30: Durch wasserbauliche Maßnahmen verbauter, schwer degradierter Bereich unterhalb der Brücke Semmelmühle an der Triebisch, gekennzeichnet durch einen starken Rückgang der Individuendichten von Bachforelle und Elritze**

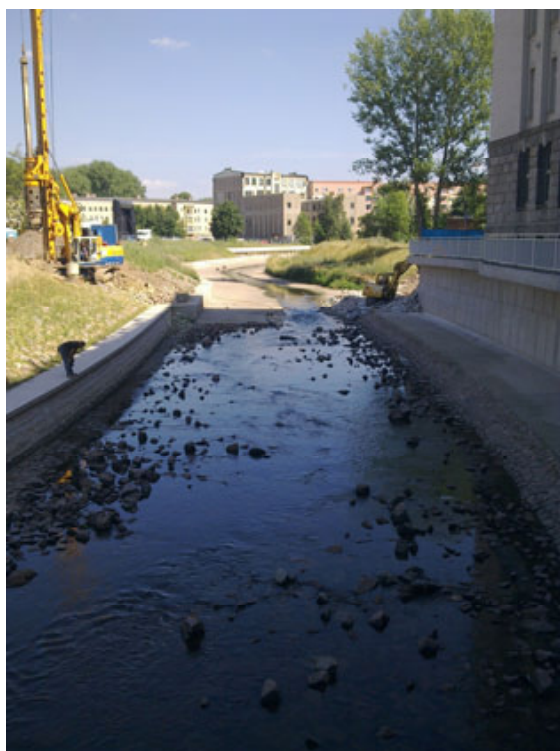
**Abbildung 42: Chemnitz im Bereich Falkeplatz mit renaturiertem Bereich und „alter“ Betonrinne im hinteren Bildbereich**
