Dokumentationen zum Sächsischen Bergbau

Band 6: Das ehemalige Schaubergwerk Heinrichssohle Ein verlorenes Zeugnis des Zinnbergbaus in Altenberg

Recherchestand Juli 2017

Autor: H.-J. Boeck

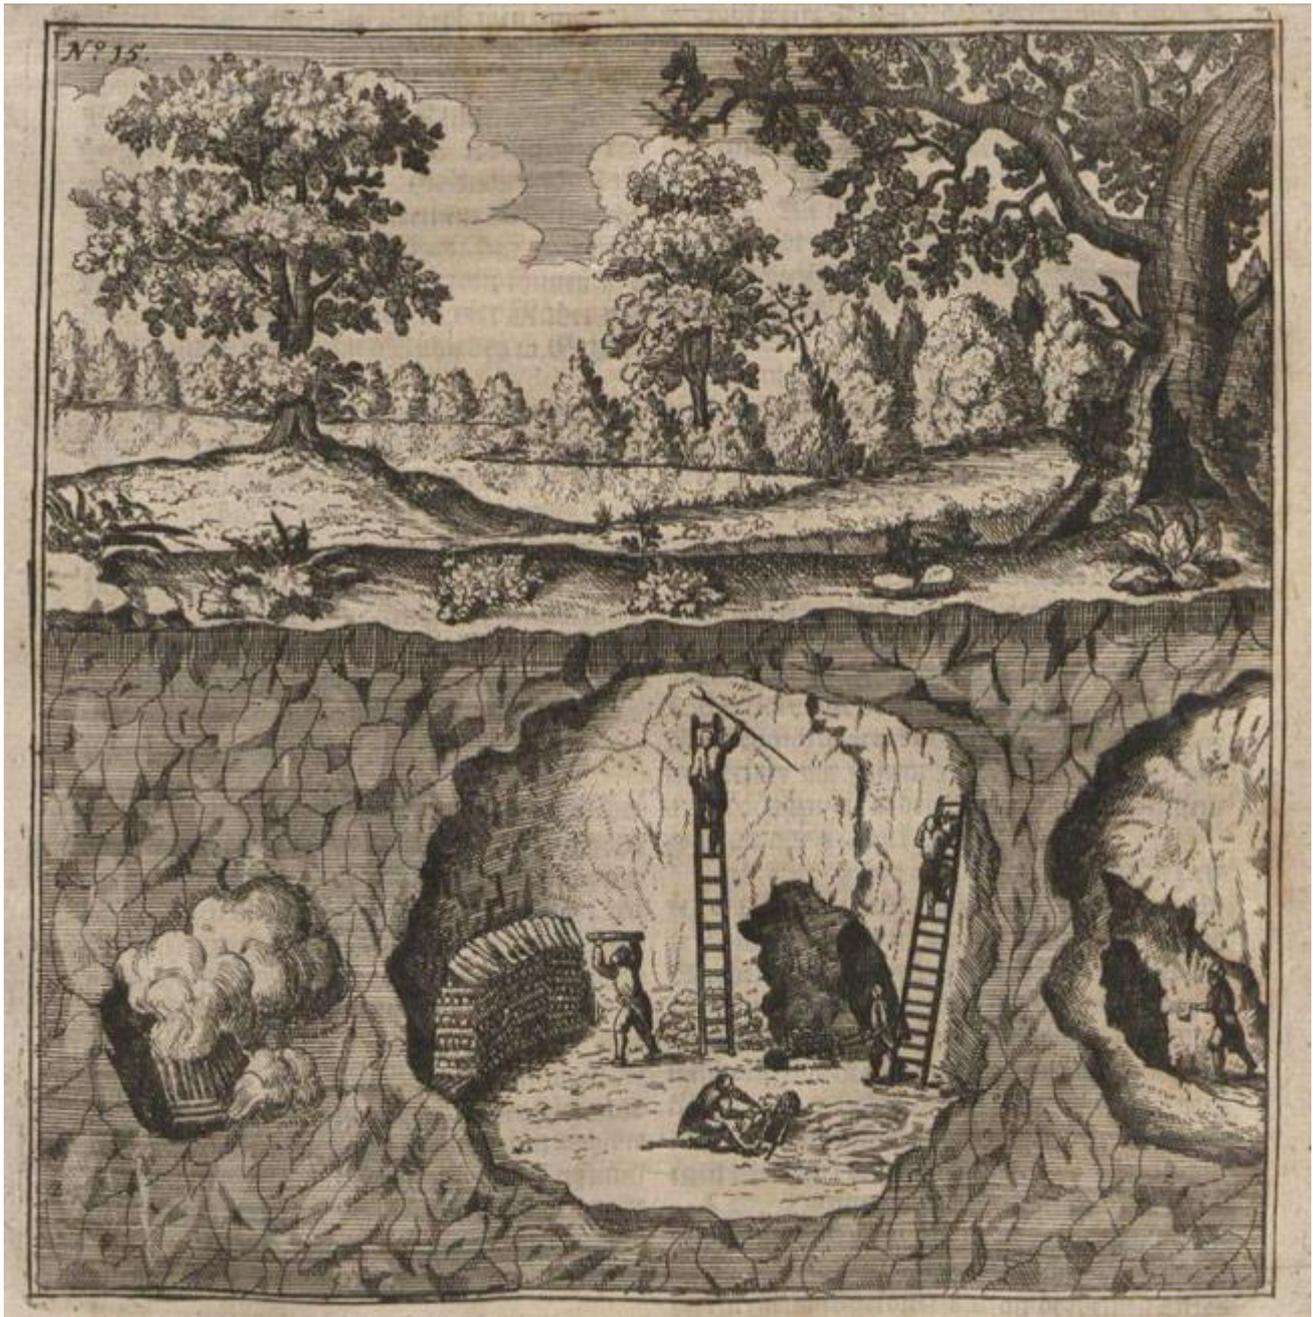
Eine Zeichnung aus Balthasar Rößler's Hellpoliertem Bergbauspiegel, herausgegeben posthum in Dresden anno 1700, mit einer Darstellung dieses Vorgehens.

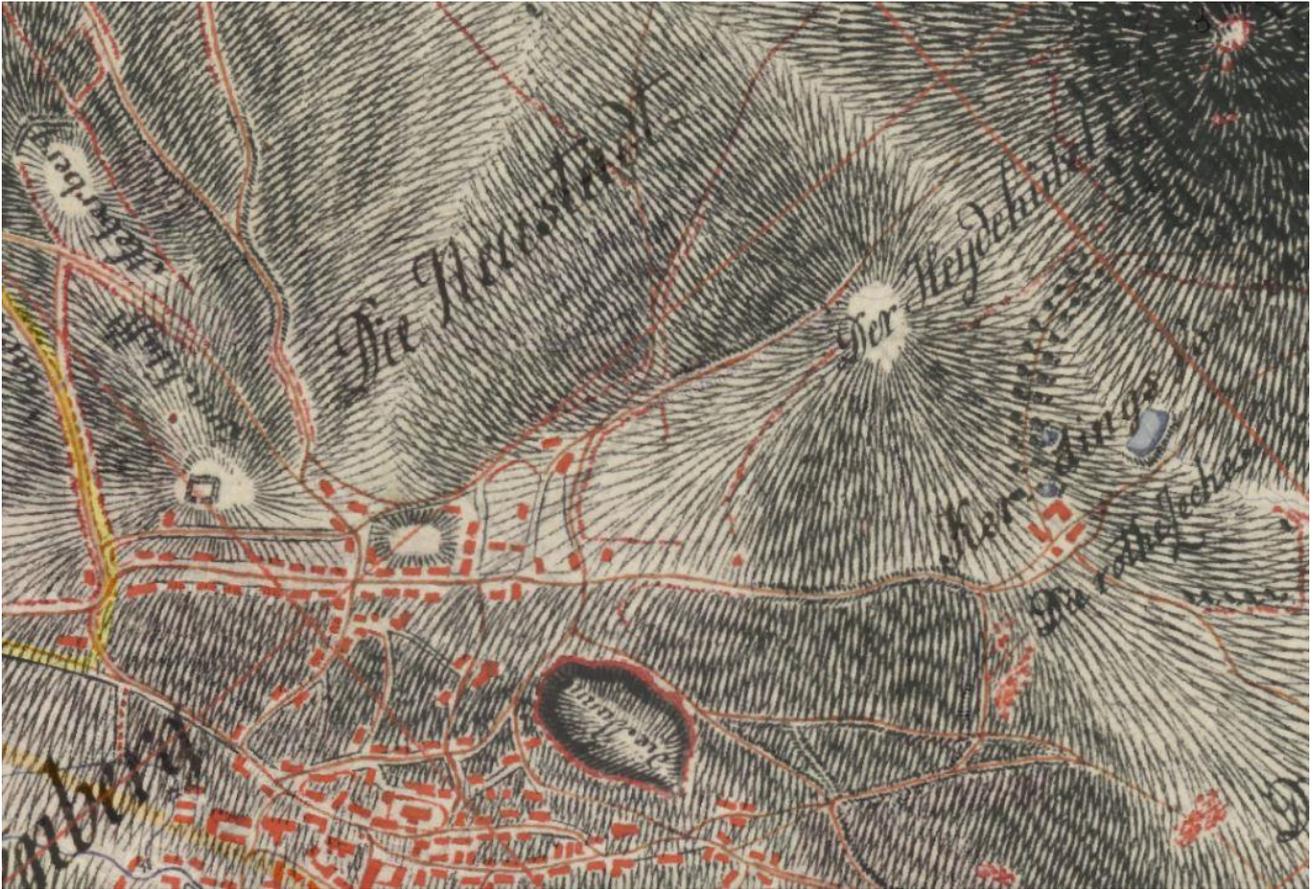
Meilenblätter von Sachsen, Berliner Exemplar, aufgenommen vom Sächs. Ing.-Korps 1780 - 1806 unter Ltg. von Friedrich Ludwig Aster, Blatt 328, dat. 1784, mit der Lage und Ausdehnung der Altenberger Pinge Ende des 18. Jahrhunderts.

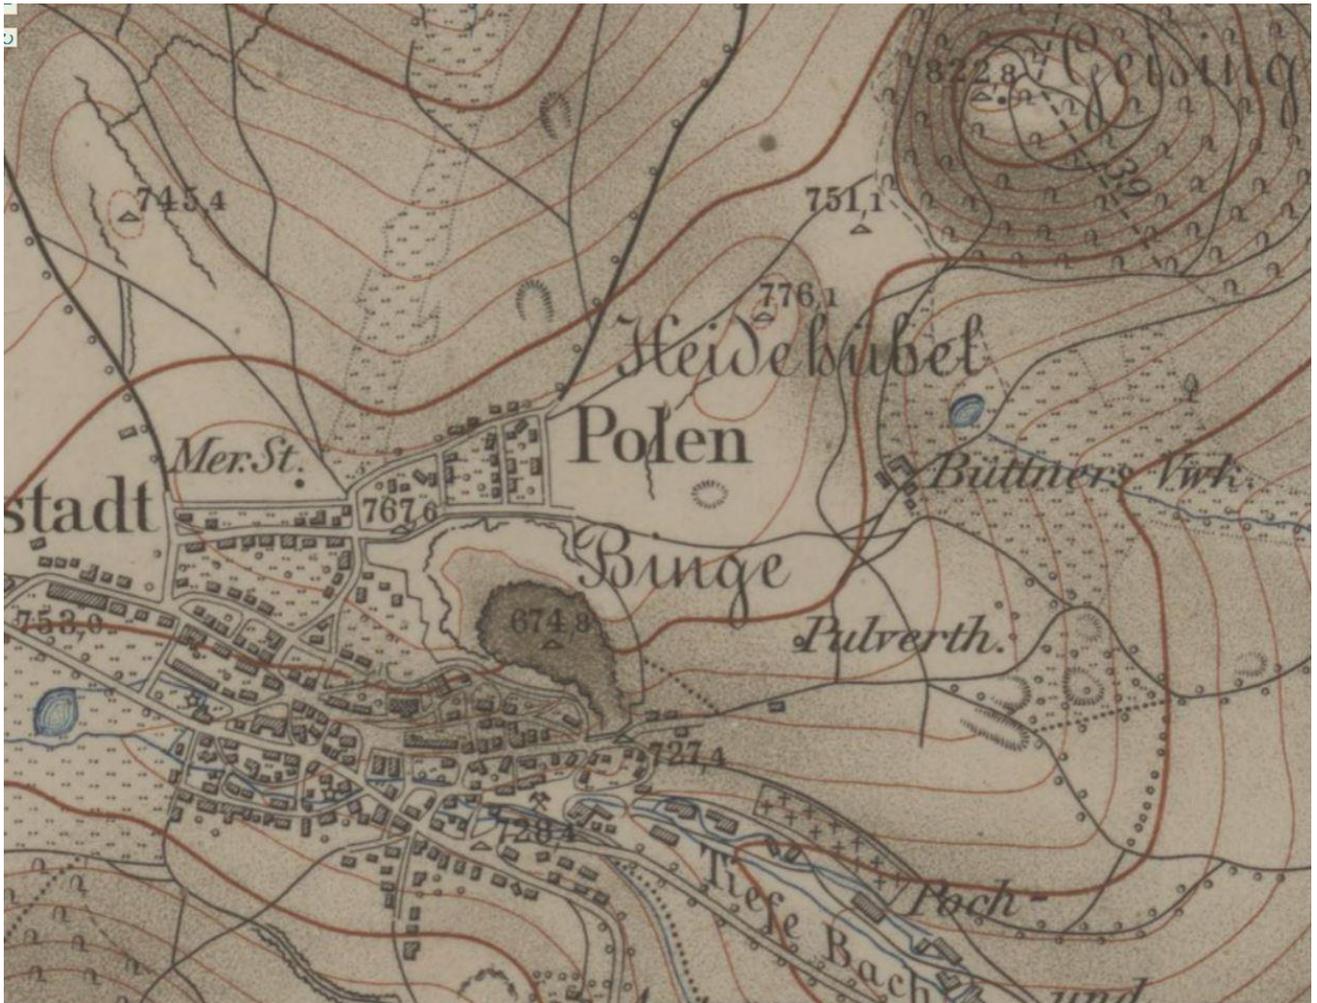
Äquidistantenkarte von Sachsen, bearbeitet im topographischen Bureau des Königlichen Generalstabes, Leipzig, 1881, Giesecke & Devrient. Blatt 119: Section Altenberg, Ausschnitt, mit der Lage und Ausdehnung der Pinge Ende des 19. Jahrhunderts.

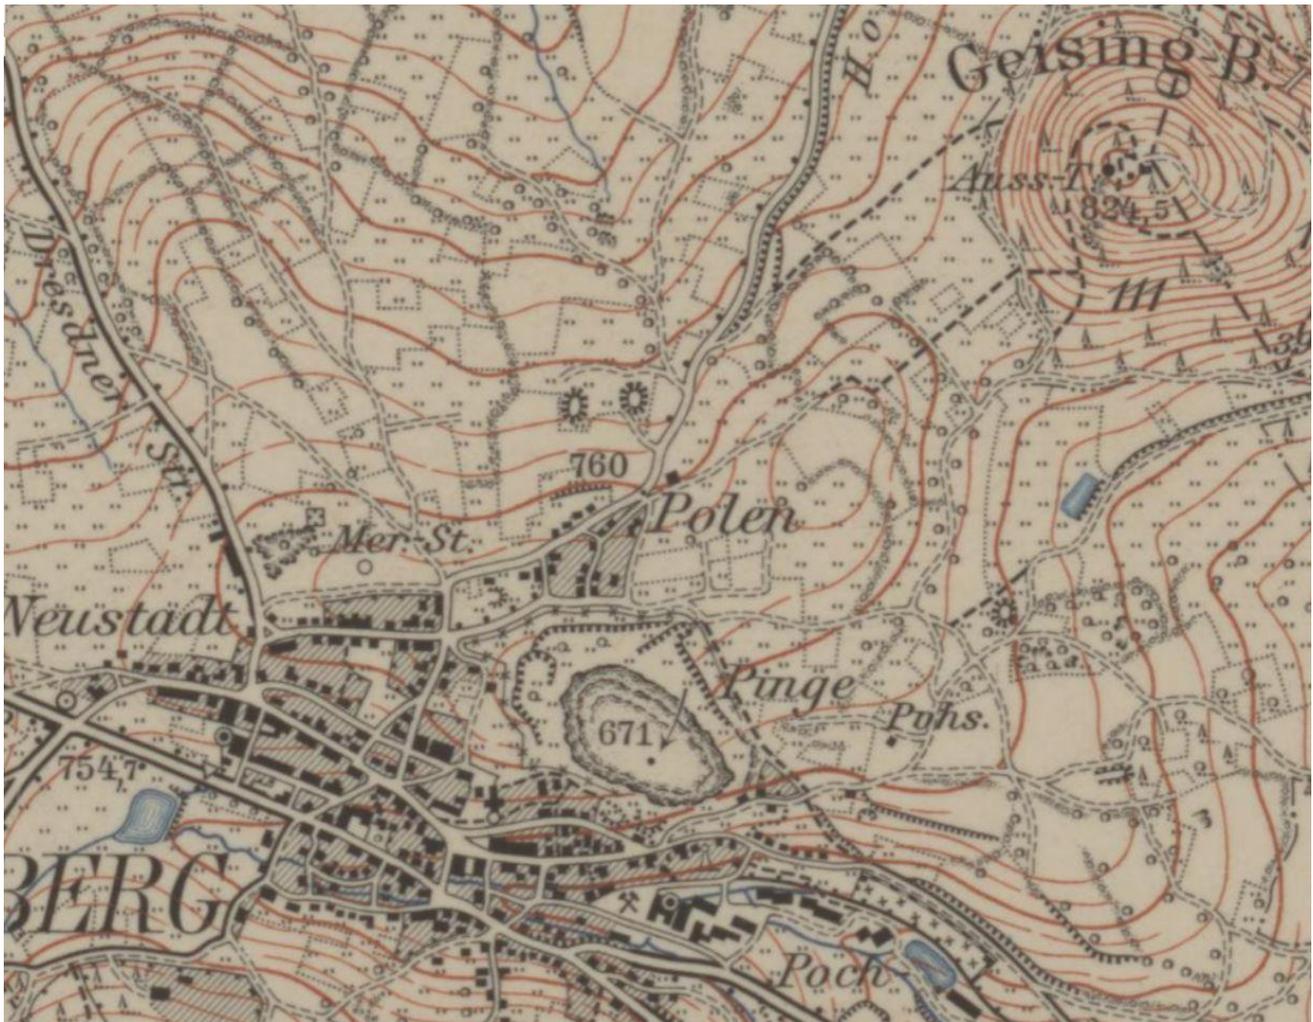
Topographische Karte (Meßtischblätter) von Sachsen, Abteilung für Landesaufnahme des Königl. Sächs. Generalstabes, Leipzig, 1912, Giesecke & Devrient. Blatt 119: Section Altenberg, Ausschnitt. Der zentrale Teil der Pinge hat noch immer ungefähr dieselbe Dimension, jedoch werden jetzt auch Senkungen in ihrem Umfeld kartographisch dargestellt.

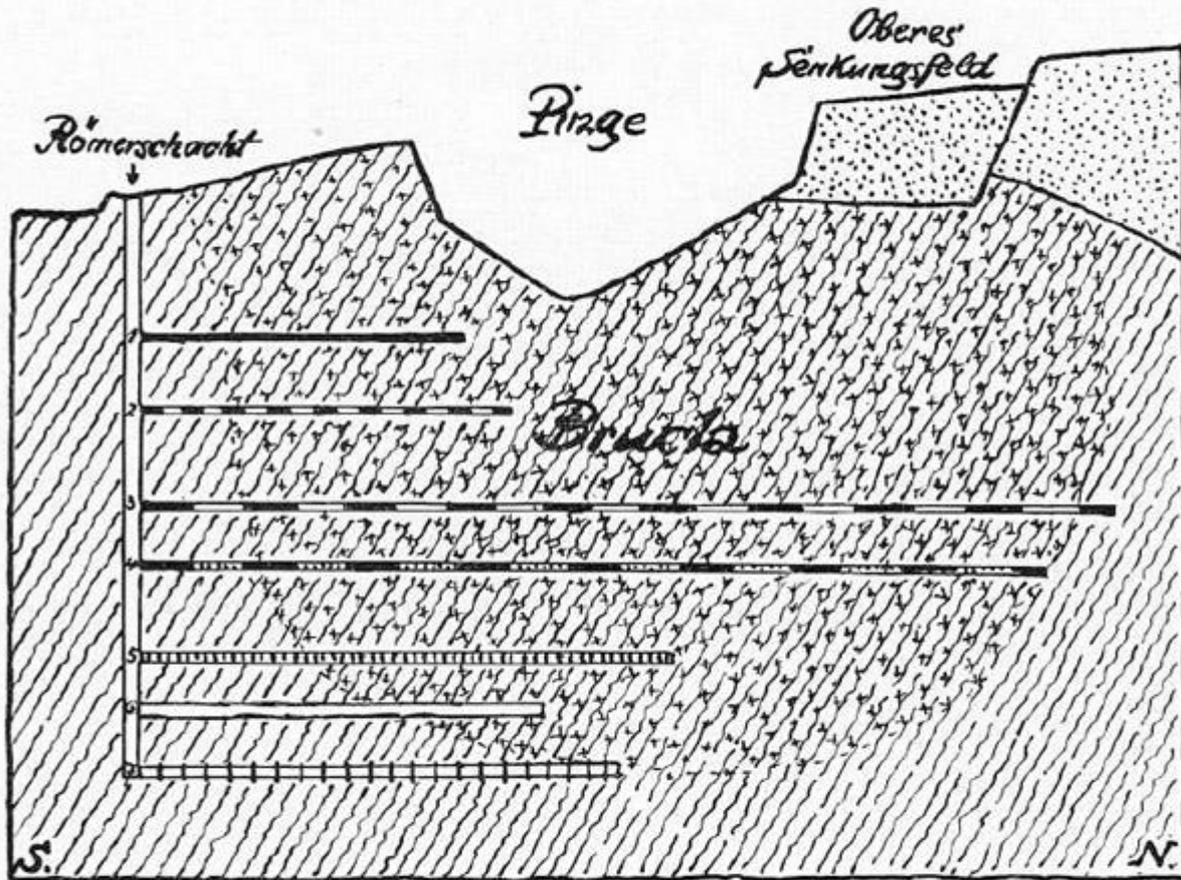
*1. Kugelsollnsohle, 2. Heinrichsollnsohle, 3. Tiefe
Zwitterstollnsohle, 4. Halberste Gezeugstrecke, 5. Halb.
zweite Gezeugstrecke, 6. Zweite Gezeugstrecke, 7. Halb.
dritte Gezeugstrecke.*

Schnitt durch den Zwitterstock und die Pingge aus R. Schumann, 1930.

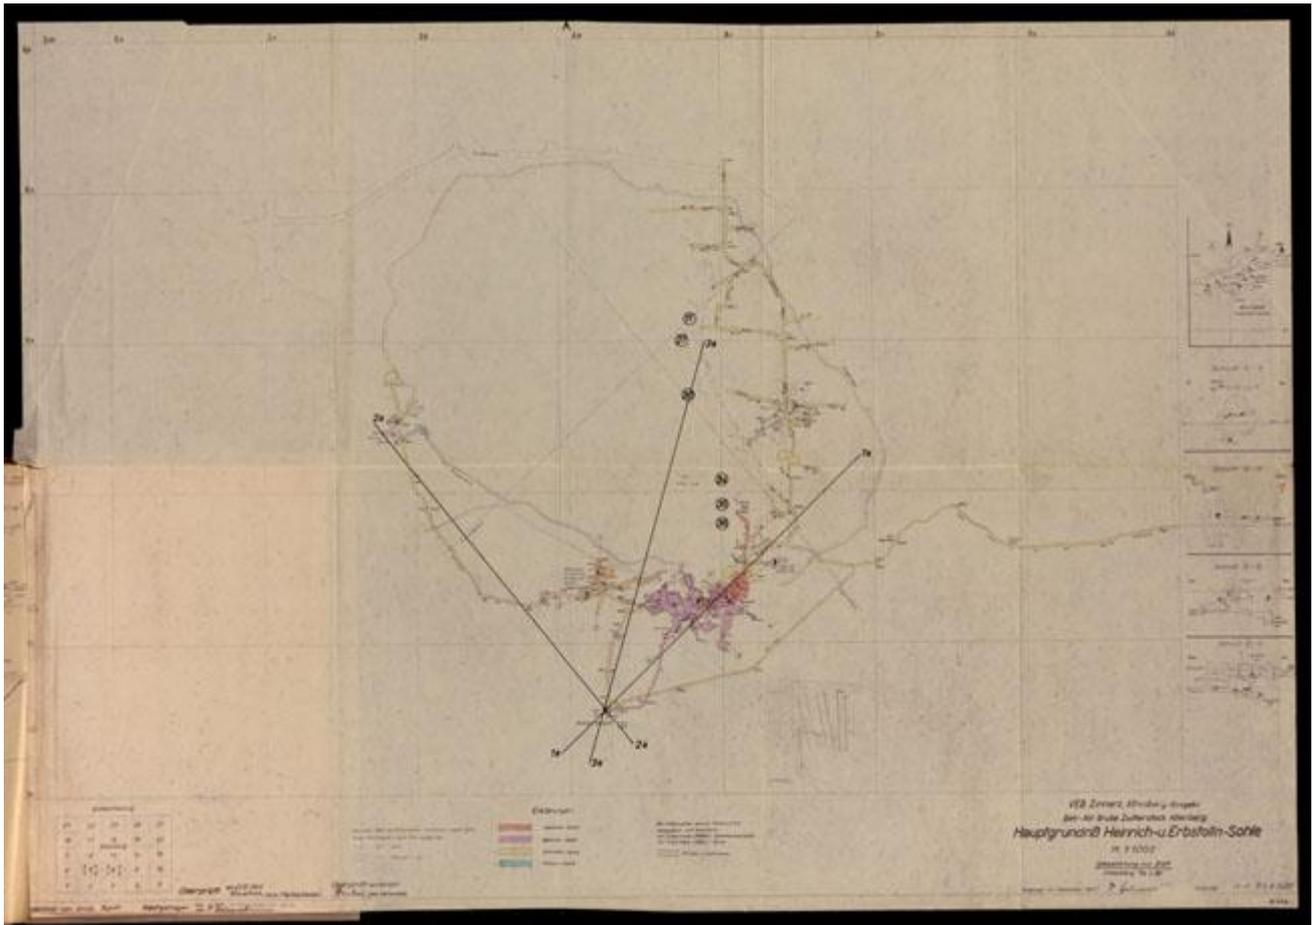
Mehrsohlengrundriß des Besucherbergwerkes, Kopie us dem Rißwerk des VEB Zinnerz Altenberg. Bildquelle: Sächsisches Staatsarchiv, Bergarchiv Freiberg, Bestand 40069 (Bergbehörde Freiberg), Nr. 180: Schaubergwerk Heinrichssohle in Altenberg (Aktenbeilage), dat. 1953, Gesamtansicht.

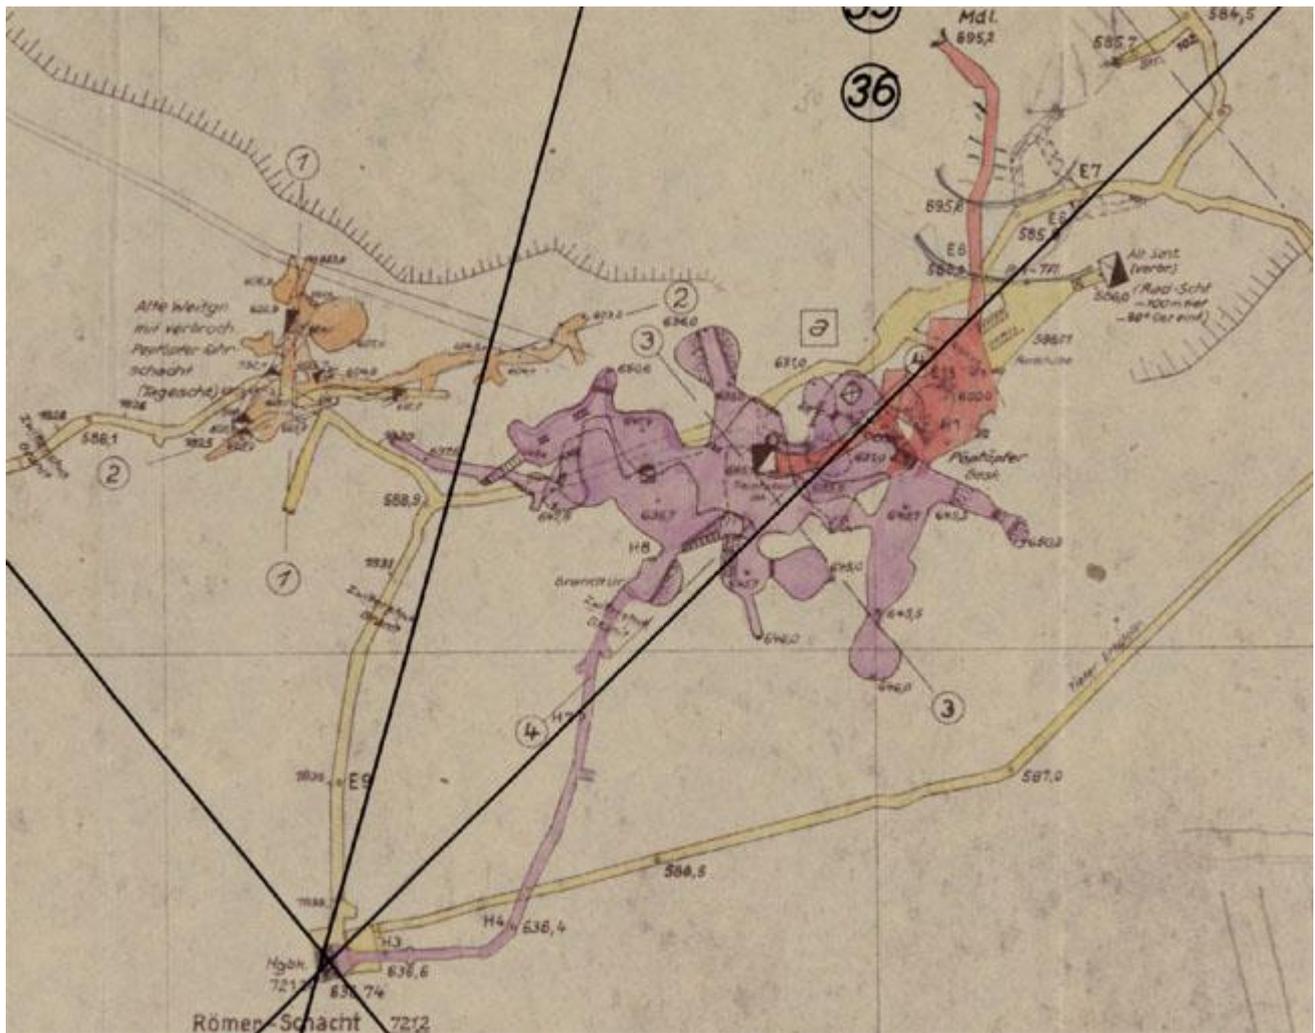
Ausschnittsvergrößerung aus obigem Riß mit dem Grundriß des Besucherbereiches. Darin rot: Heinrich Stolln, violett: Heinrich- Sohle, ockerfarben: alte Baue am Peptöpfer Schacht, gelb: Zwitterstock Tiefer Erbs- tolln- Sohle. Im Schnittpunkt der drei schwarz hervorgehobenen Schnittlinien befindet sich der Römer Schacht. Im Bereich des Zugangsstollns, dessen Mundloch tatsächlich innerhalb der Pinge lag, wurden die durch den heranrückenden Abbau entstandenen Zerrspalten am Pingenrand und Riöbildungen im Stolln von Hand nachgetragen.

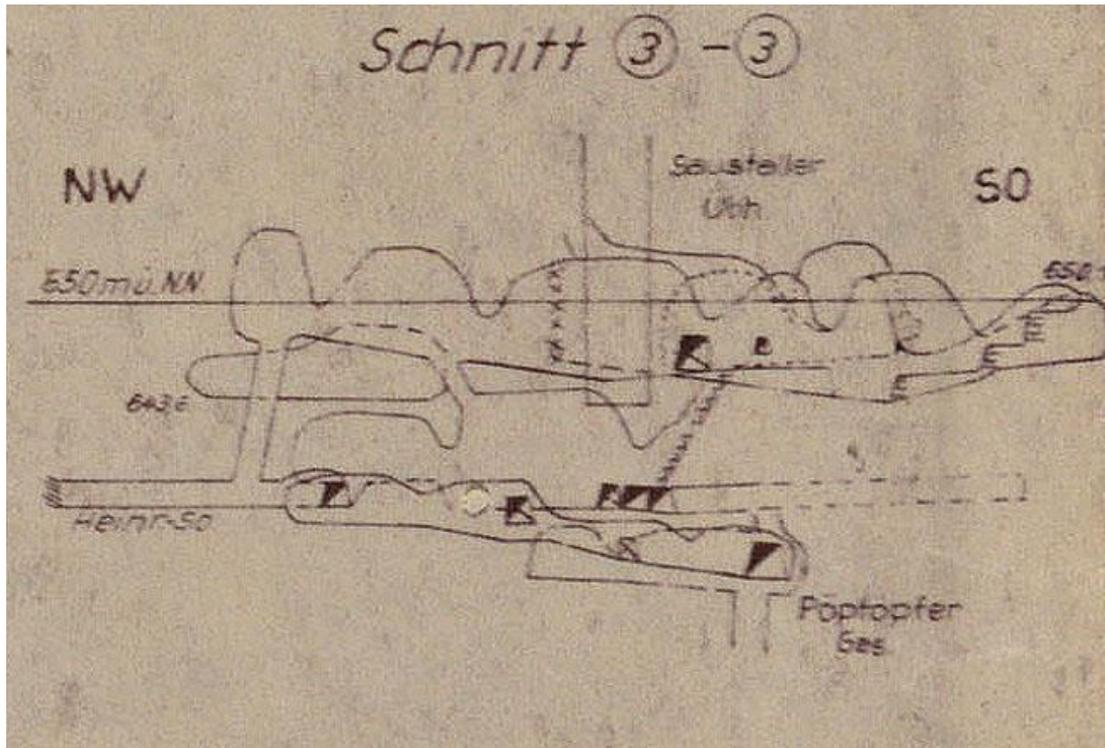
Ausschnitt aus obigem Riß mit einer Schnittdarstellung durch den Besucherbereich in NW-SO-Richtung. Die Lage der Detailchnitte ist im Grunriß markiert. Die aneinandergereihten Weitungsbaue sind gut sichtbar, aber nicht bezeichnet.

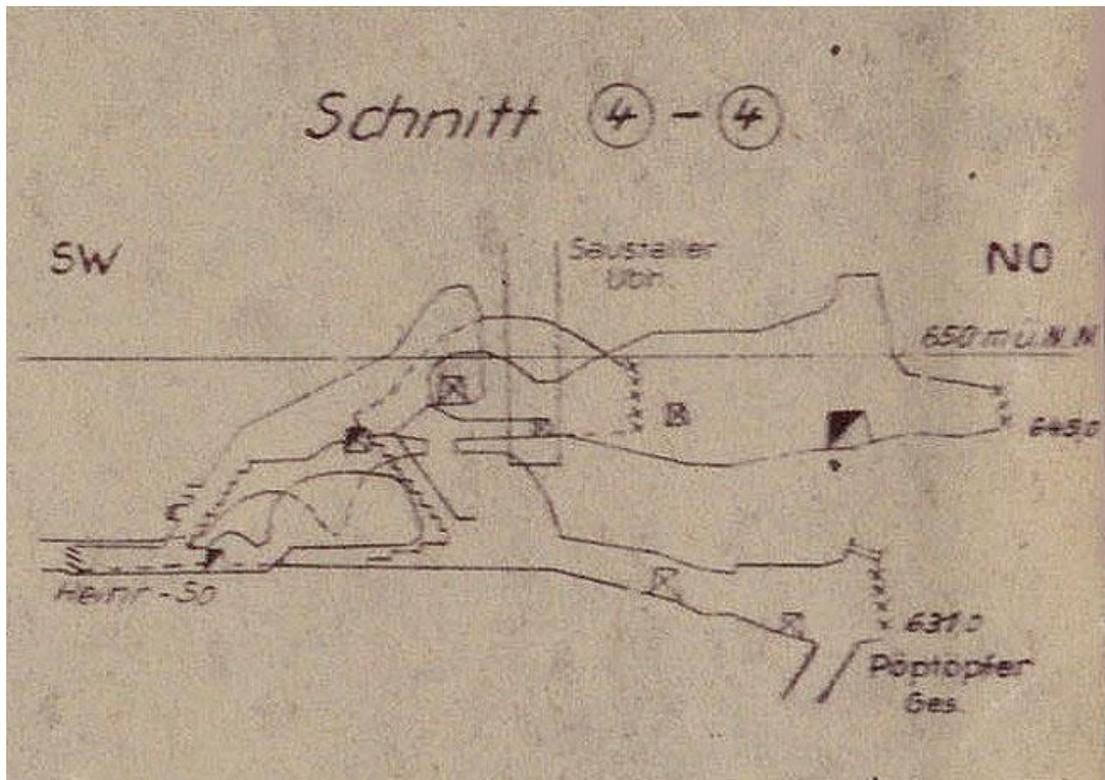
Ausschnitt aus obigem Riß mit einer Schnittdarstellung durch den Besucherbereich in SW-NO-Richtung. Viel klarer wird uns das Durcheinander des früheren Raubbaus daraus nicht...

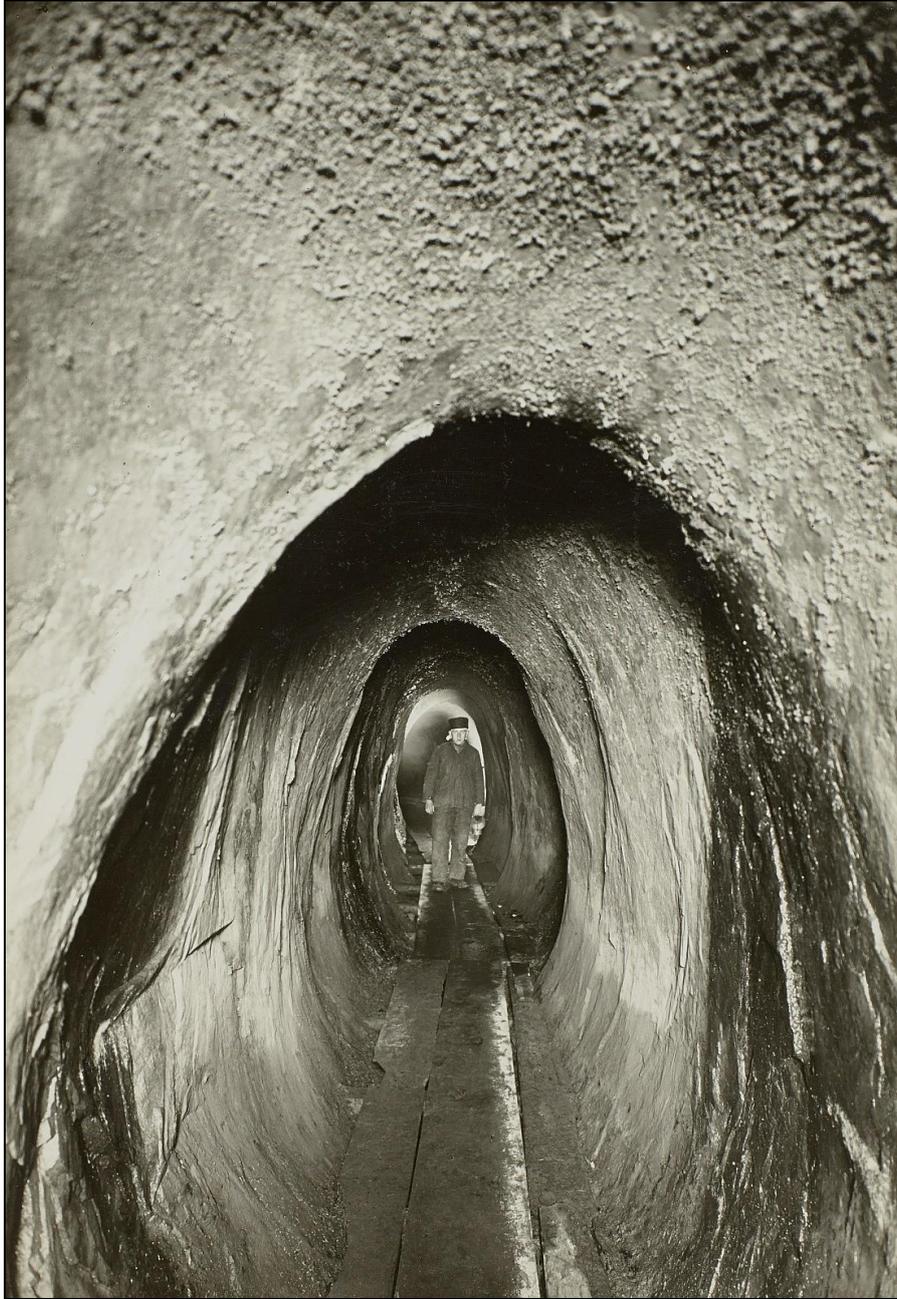
Stollensole vom Anfang des 16. Jahrhundert, kein Fotograf angegeben.
Das rundliche Profil entsteht durch das Feuer setzen.

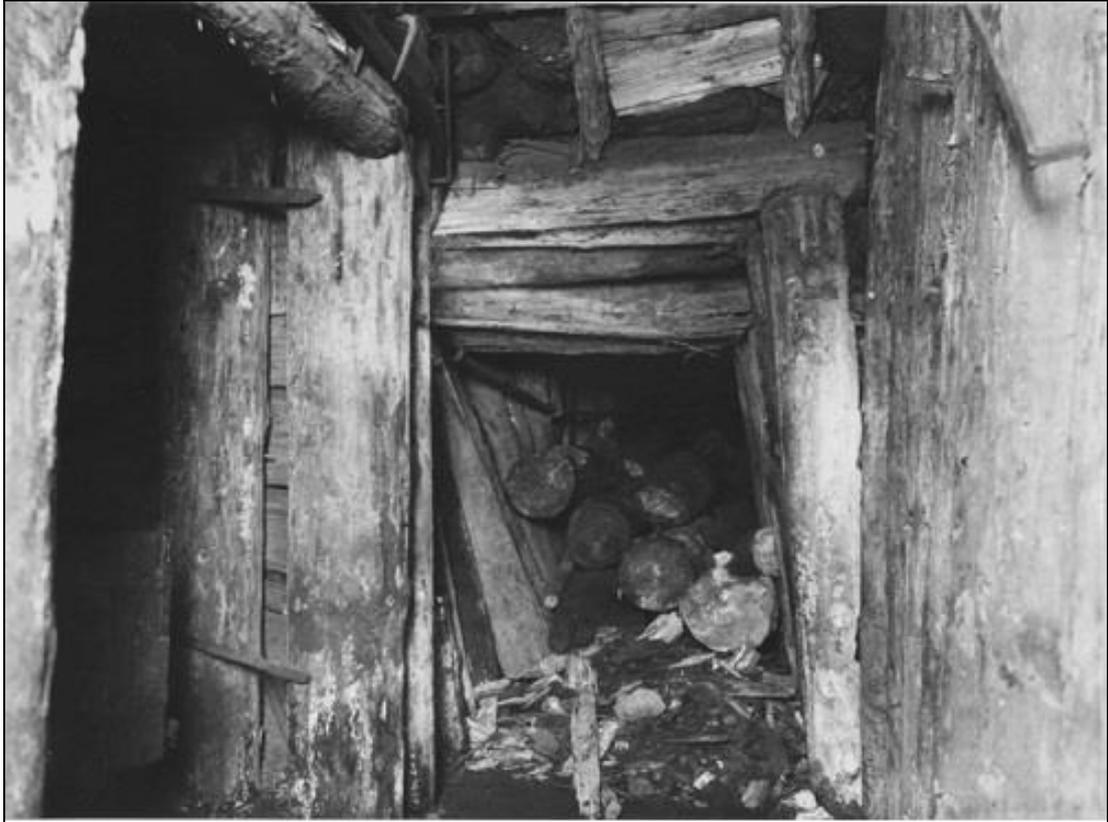
Durch Bergdruck schief gedrückte Zimmerung in der Zinngrube "Vereinigtes Feld im Zwitterstock" im Römer-Treibeschacht, Foto: M. Nowak, vor 1931

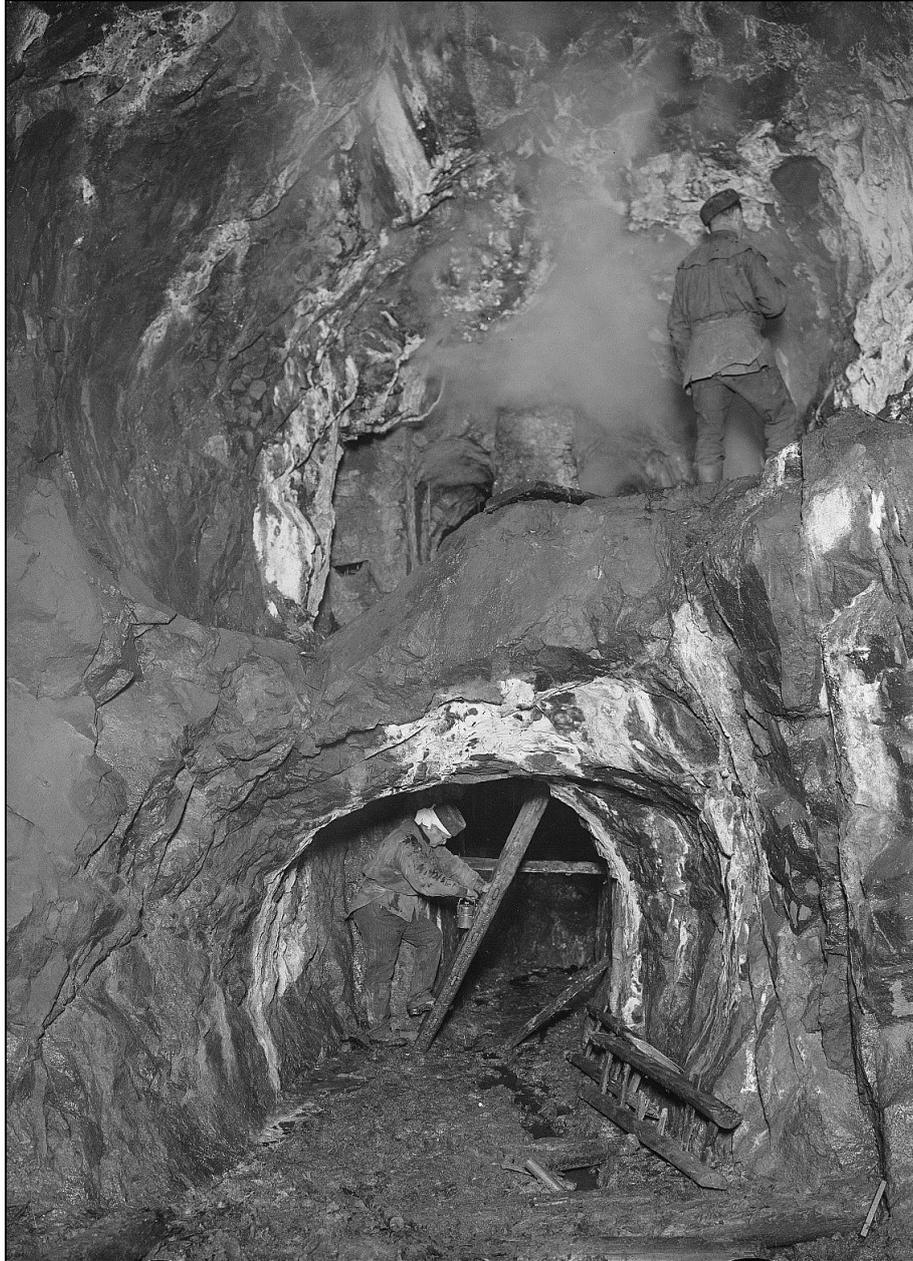
„Vereinigtes Feld im Zwitterstock“, Große Radstube mit Rösche für den Ablauf des Aufschlagwassers,
Foto: Nowak, Max, um 1930.

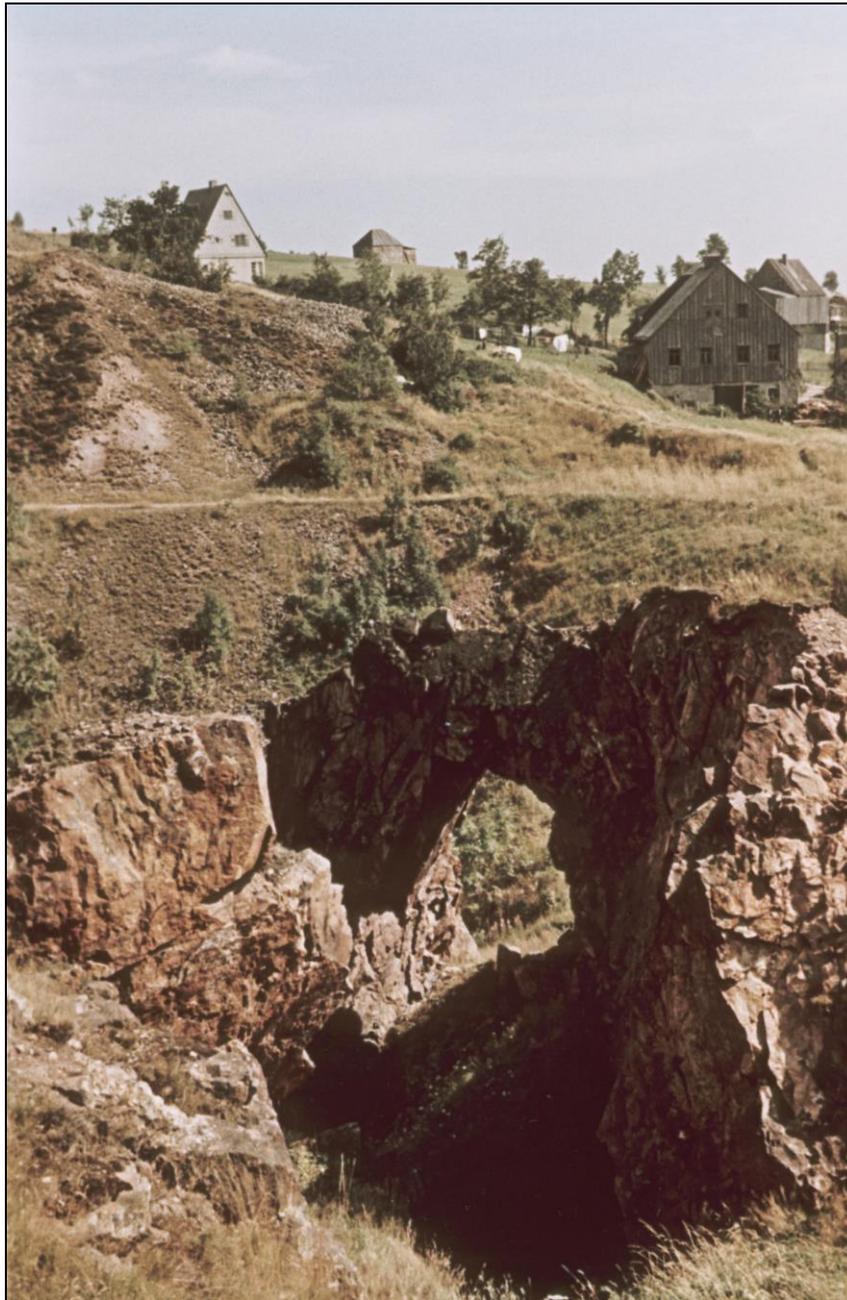
Altenberger Pinge, Teil des oberen Randes mit angeschnittenem Stollen, Foto: R. Peter sen., 1956.

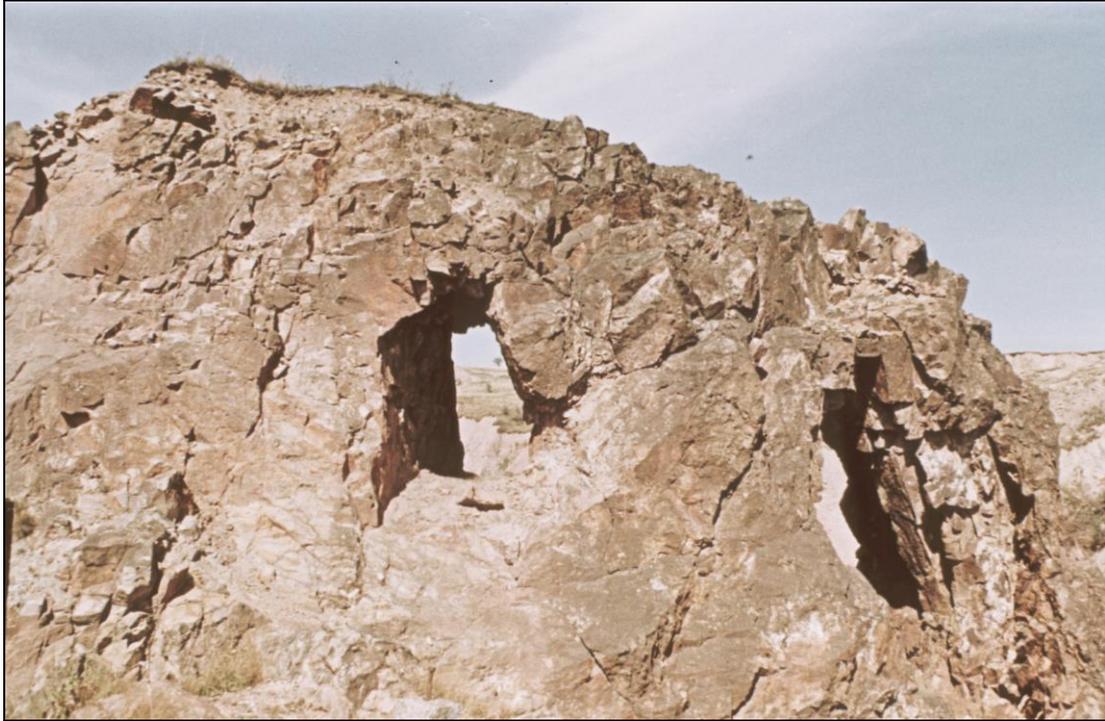
Altenberger Pinge, Teil des oberen Randes mit angeschnittenem Stollen, Foto: R. Peter sen., 1956.
