# Schädigung von Fischen in Turbinenanlagen

Schriftenreihe, Heft 12/2012

# Untersuchung zu Schädigungen abwandernder Smolts des Atlantischen Lachses (*Salmo salar*) nach Passage der Francis-Turbine einer kleinen Wasserkraftanlage am Beispiel der WKA Prossen (Lachsbach)

Master-Arbeit im Studiengang  
Fishery Science and Aquaculture  
an der  
Humboldt-Universität zu Berlin  
Landwirtschaftlich-Gärtnerische Fakultät

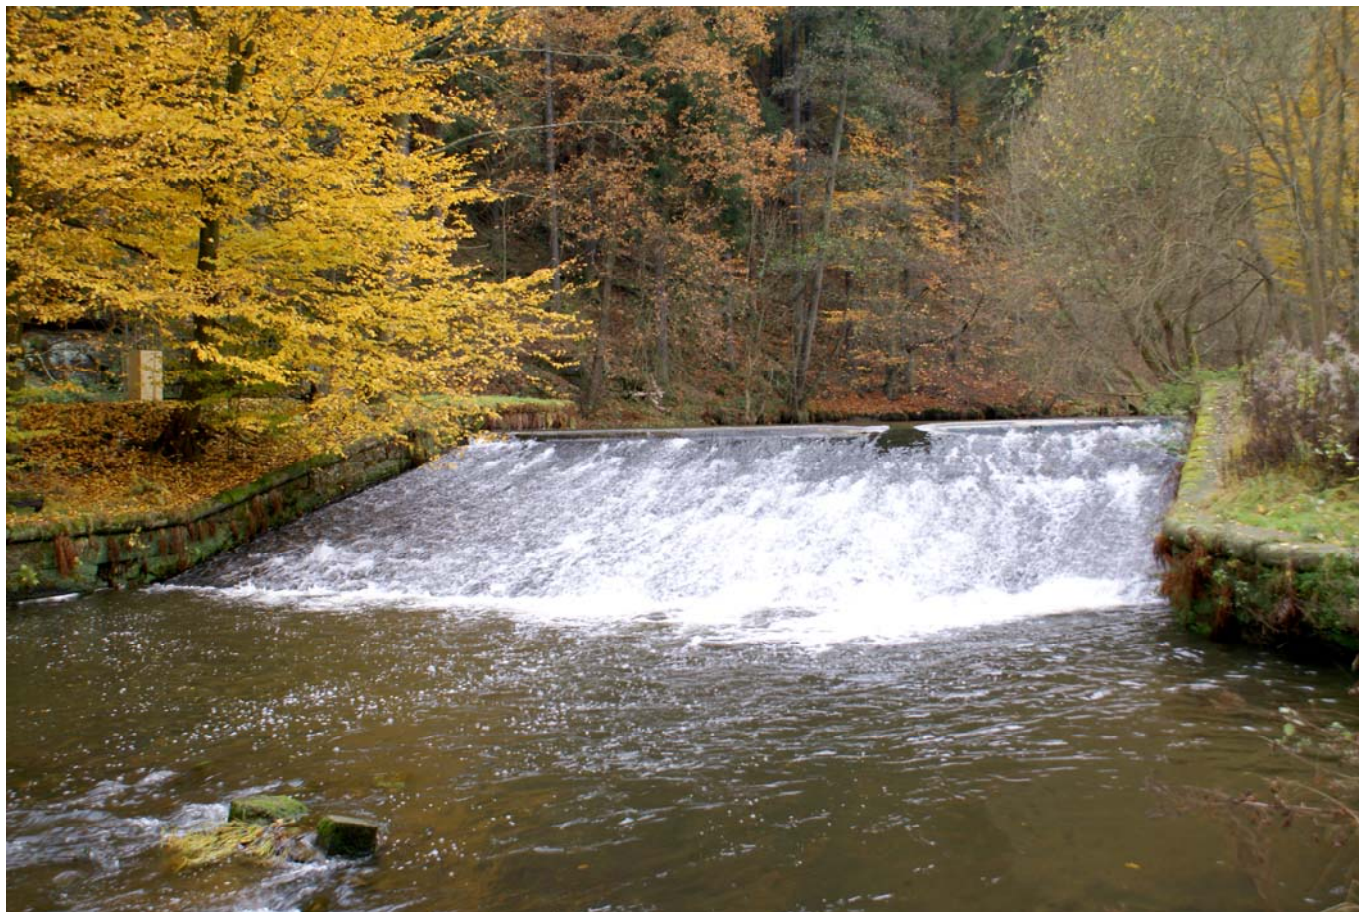
**Bild 3.1: Streichwehr mit Schlauchaufsatz oberhalb der WKA und Beginn des Anstaukanals**

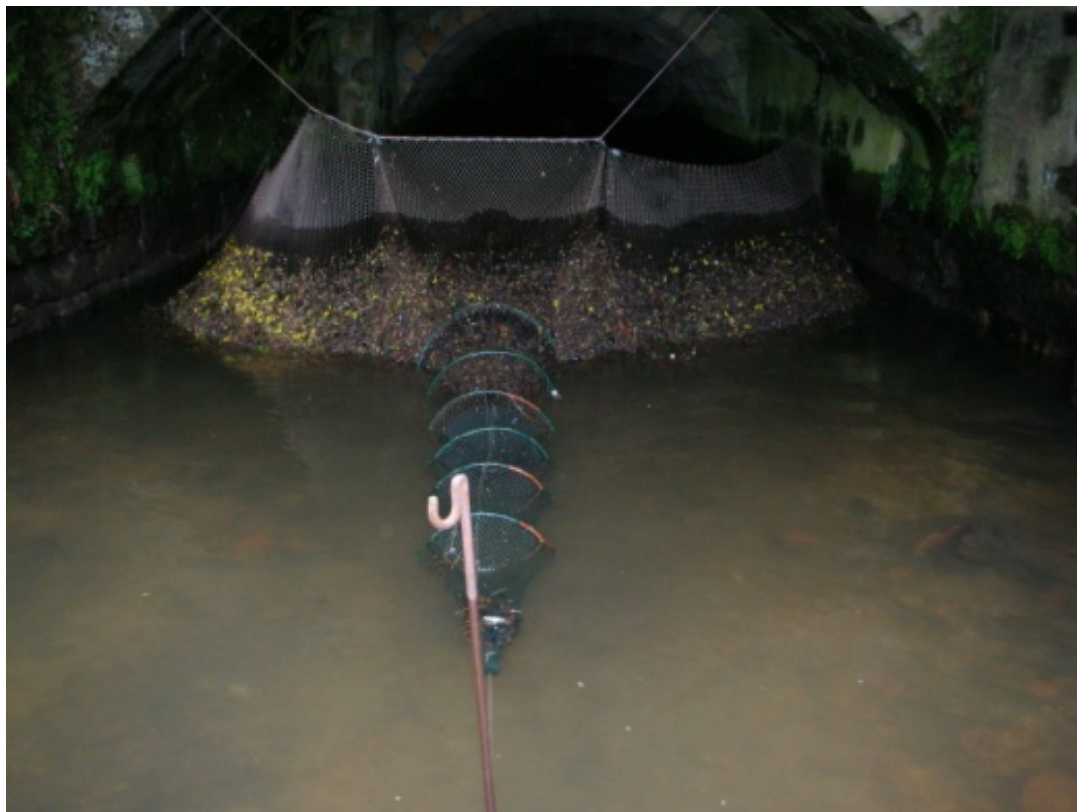
**Bild 3.2: Ansicht des gespannten Hamens bei abgeschalteter Turbine vom Steertpfahl aus**

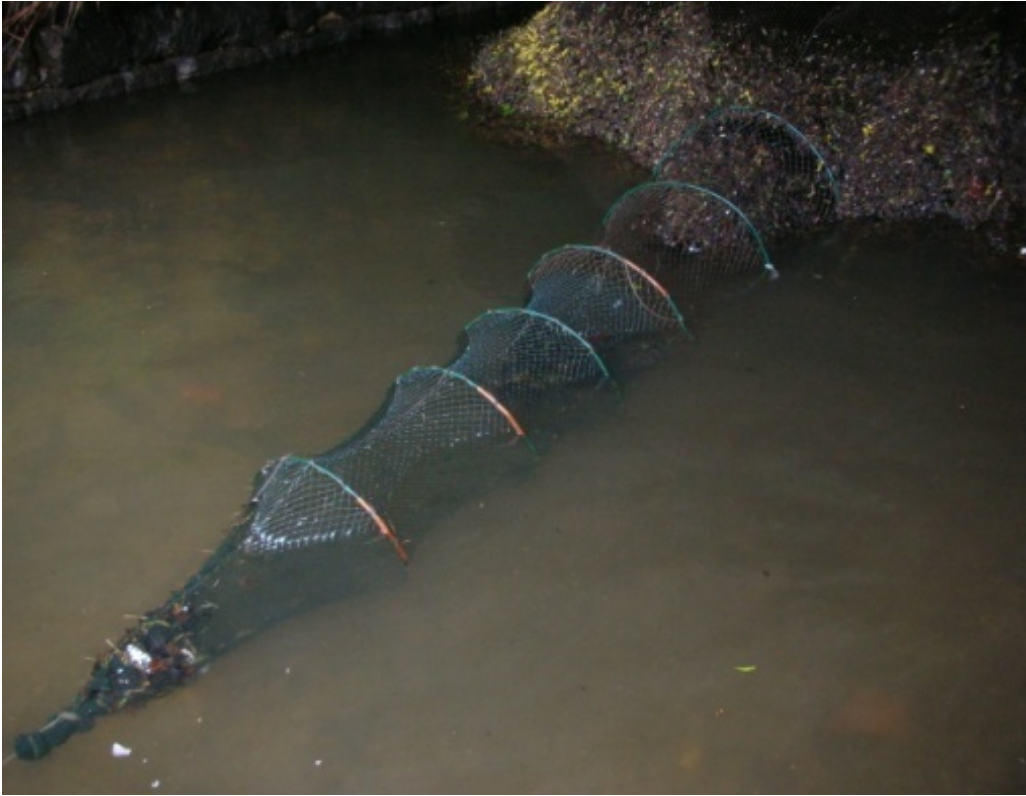
**Bild 3.2A:** Hamen von schräg rechts

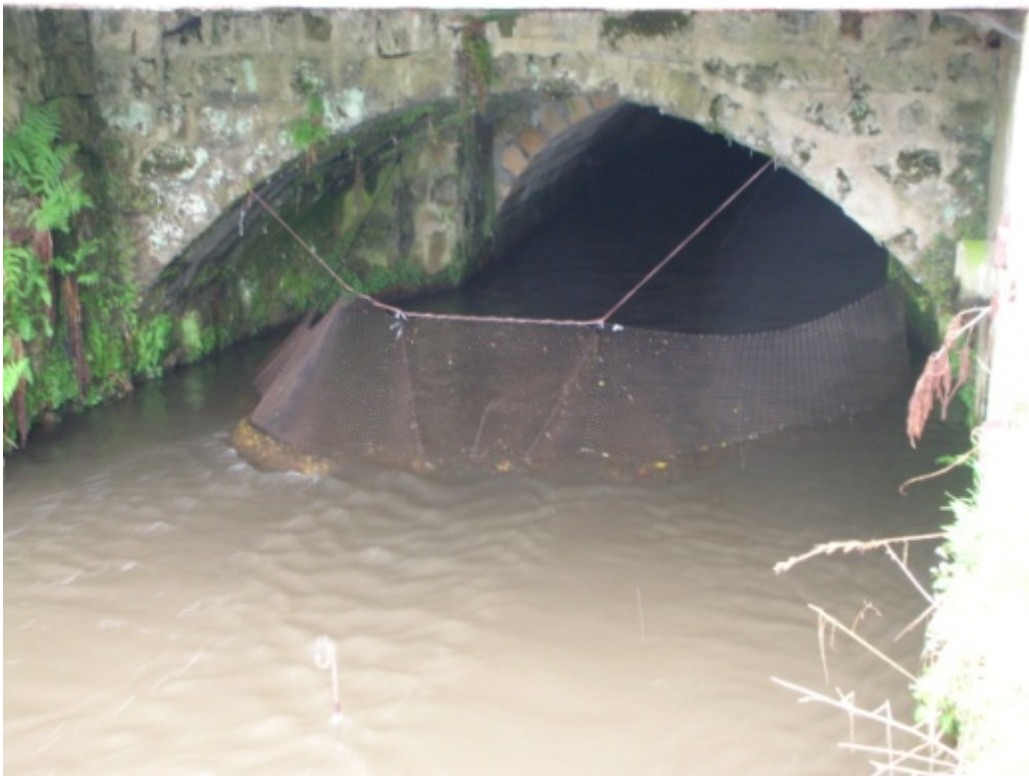
**Bild 3.3A:** Hamen bei laufender Turbine

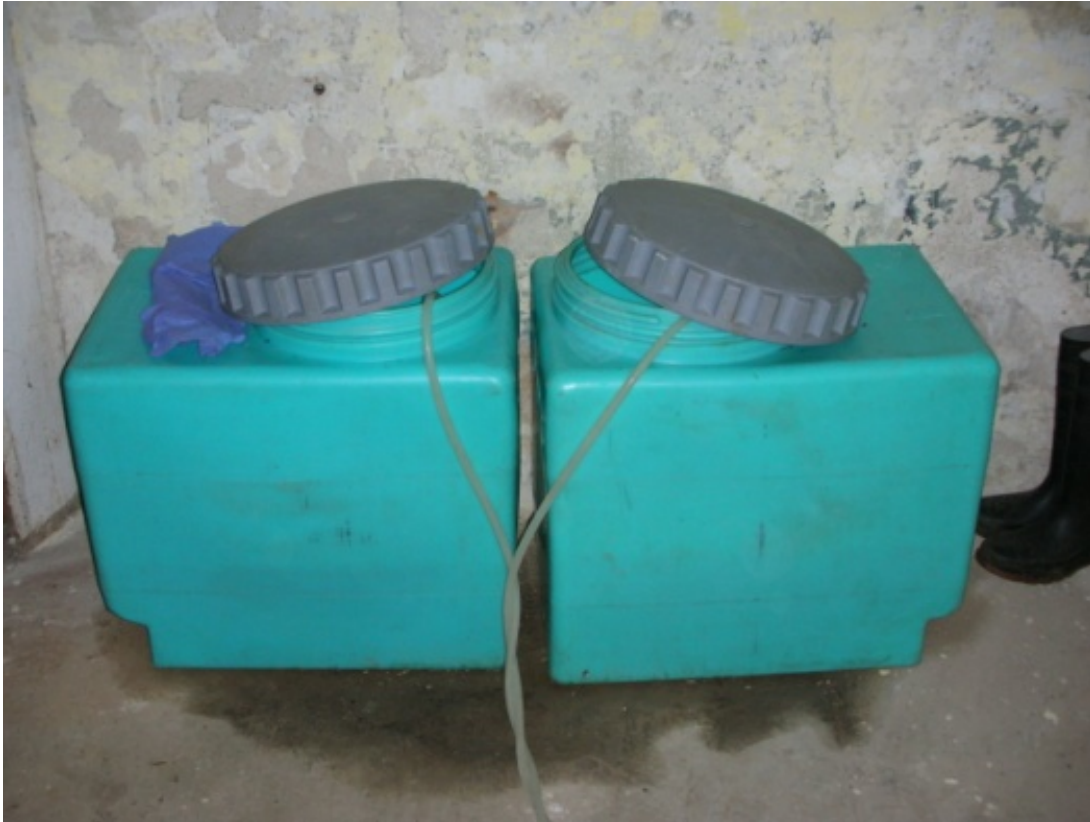
**Bild 3.4A: Kunststoffbehälter mit Belüftung zur Hälterung der Lachssmolts**
