# Maßnahmenplanung gemäß EG-WRRL Kleine Spree

Schriftenreihe, Heft 13/2012

# Maßnahmenplanung gemäß EG-WRRL am Beispiel des durch den Braunkohlen- bergbau beeinflussten Fließgewässer- Wasserkörpers Kleine Spree

## Erweiterte Grundlagenermittlung und Alternativenuntersuchung

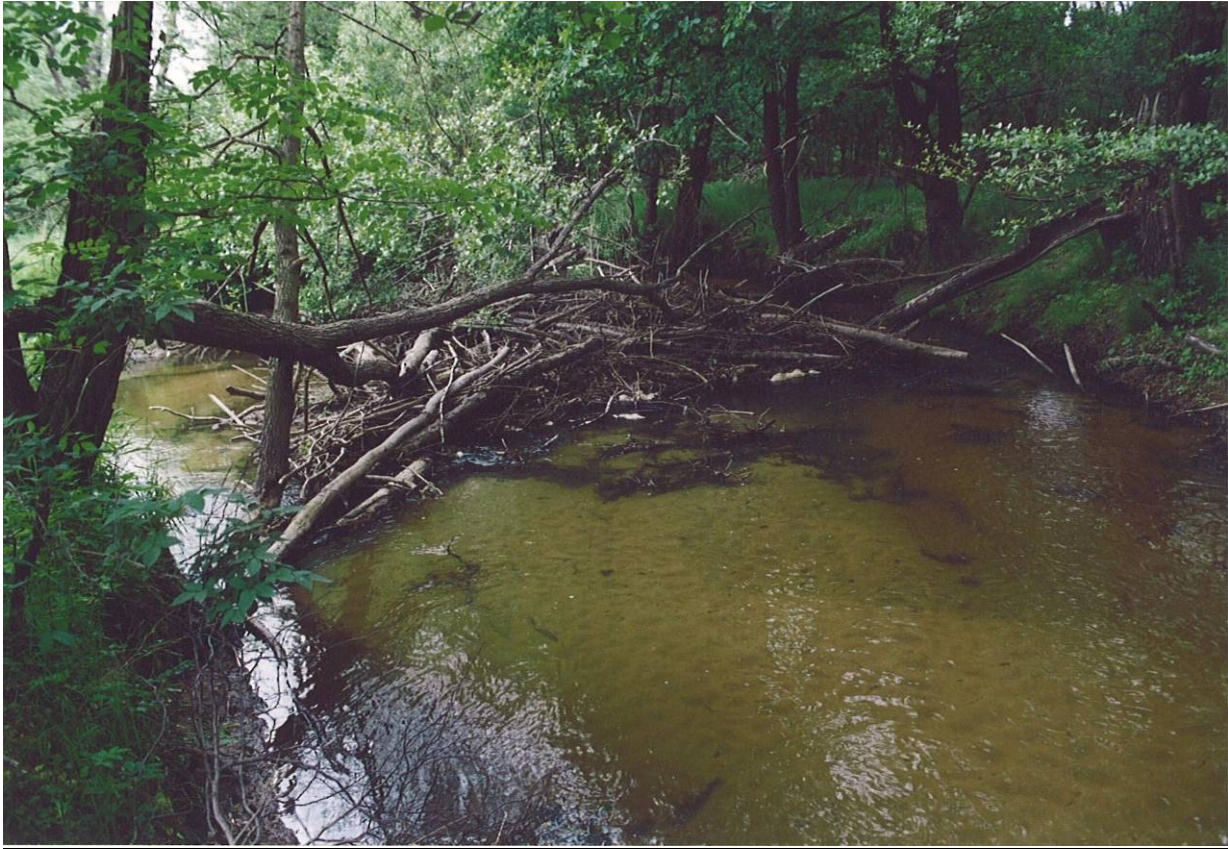
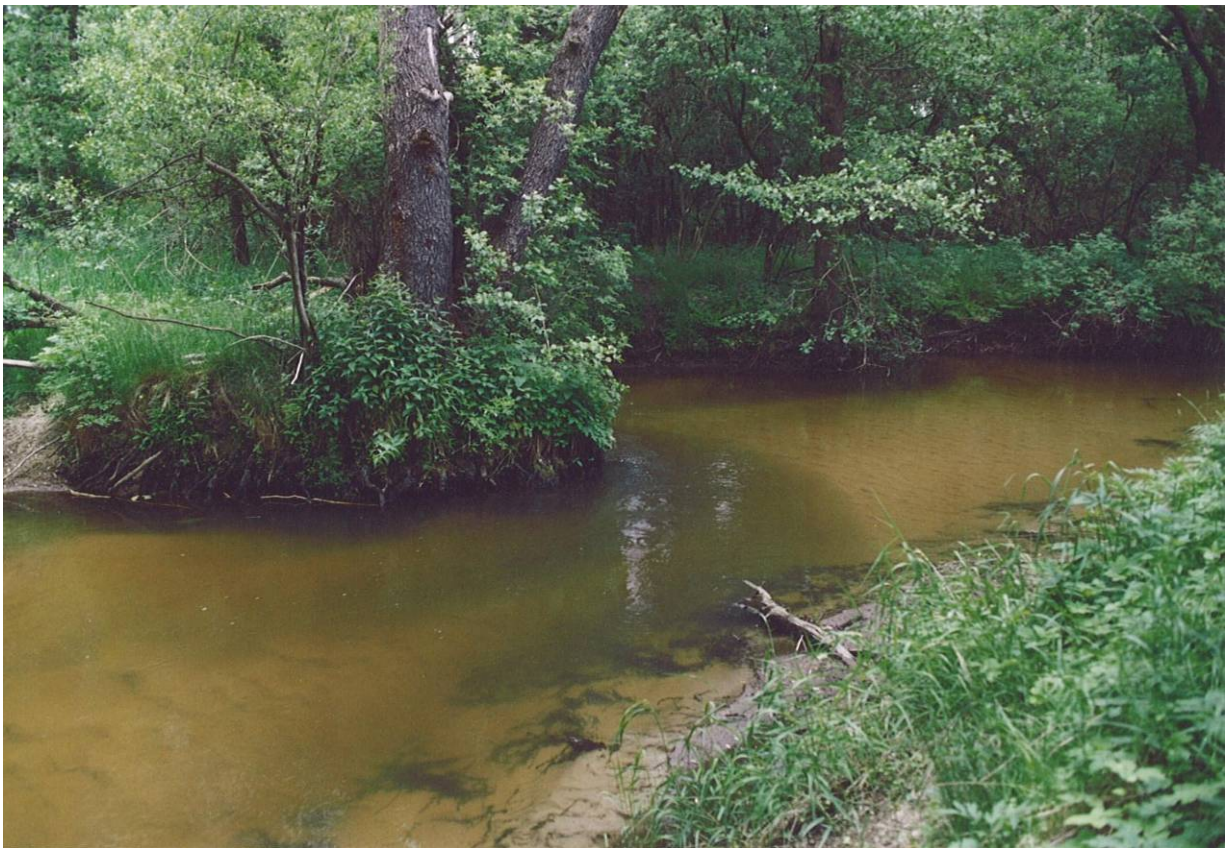
Abbildung 5 vermittelt einen Eindruck von einem weitestgehend gewässertypischen Zustand eines sandgeprägten Tieflandflusses mit offener sandiger Sohle, Totholzstrukturen und mäßiger Strömungsdiversität und Tiefenvarianz.

**Abbildung 5: Zielzustand eines Sand- und lehmgeprägten Gewässers (Pulsnitz)**

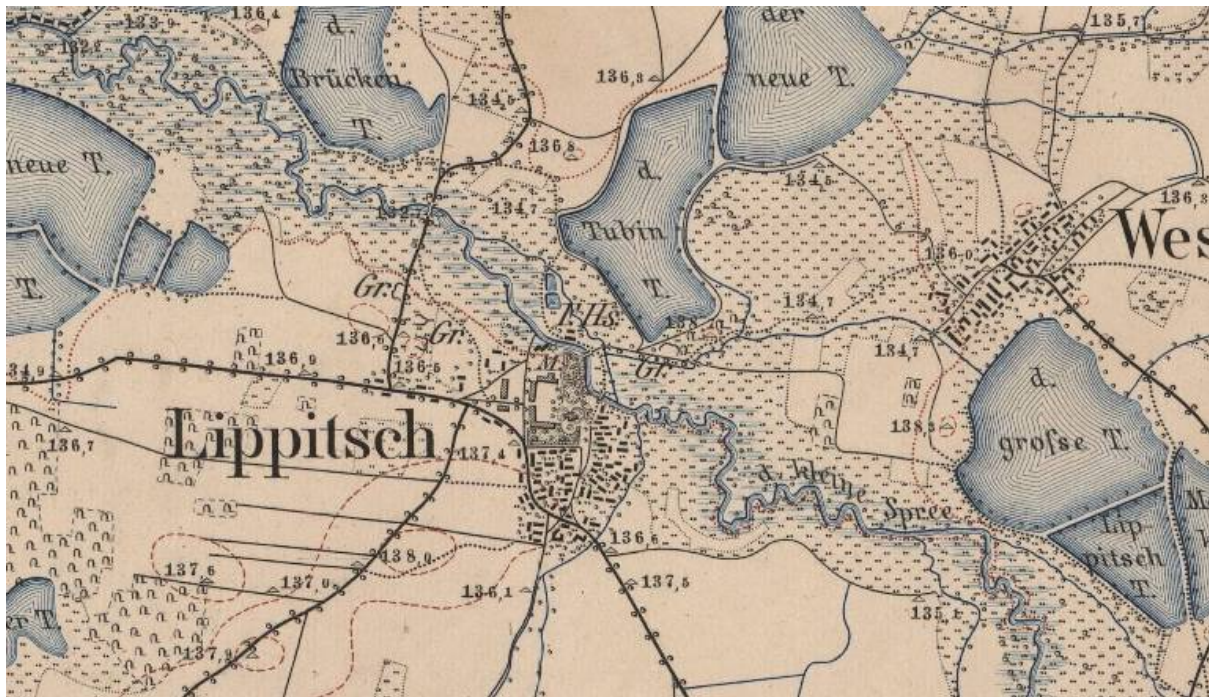
**Abbildung 6: Kleine Spree bei Lippitsch um 1884**

Die Teiche entlang der südlichen Hälfte der Kleinen Spree sind in den Meilenblättern von 1825 bereits dargestellt. Die meisten Teiche sind heute noch vorhanden und werden bewirtschaftet. Die Kleine Spree diente schon 1825 zur Bespannung der Teichanlagen und zum Betrieb der Mühlen wurden Mühlgräben angelegt. Laufbegradigungen und Flussverlagerungen als massive Eingriffe in die Gewässermorphologie waren jedoch noch die Ausnahme. Die Kleine Spree ist kaum begradigt und zeigt einen stark mäandrierenden Lauf mit Altarmabschnürungen. Abbildung 6 zeigt die Kleine Spree bei Lippitsch um 1884.

Quelle: Aquidistantenkarte 23, Section Lippitsch 1884, 1:25.000, Leipzig Giesecke Devrient 1884 (SLUB/KS15744)

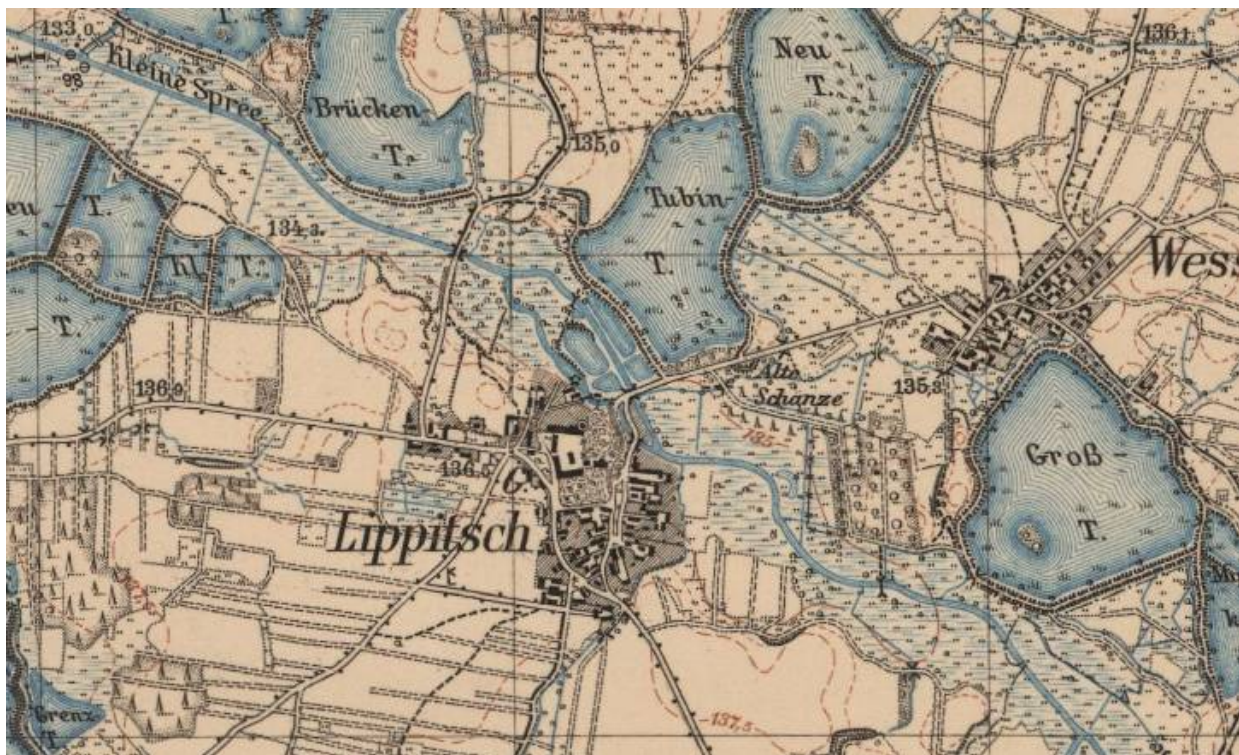
Bis 1921 ändert sich das Bild kaum. Aber bereits zehn Jahre (siehe Abbildung 7) später zeigt sich eine deutliche Änderung im Gewässerverlauf. Die Kleine Spree wurde begradigt (insbesondere unterhalb Milkel und bei Göbeln), um das Wasser besser abführen zu können und die angrenzenden Auenwiesen nutzen zu können. Wehre und Sohlschwellen wurden errichtet und die ufernahen Gehölze beseitigt. Die Teiche werden weiterhin zur Fischzucht genutzt.

**Abbildung 7: Kleine Spree bei Lippitsch um 1930**

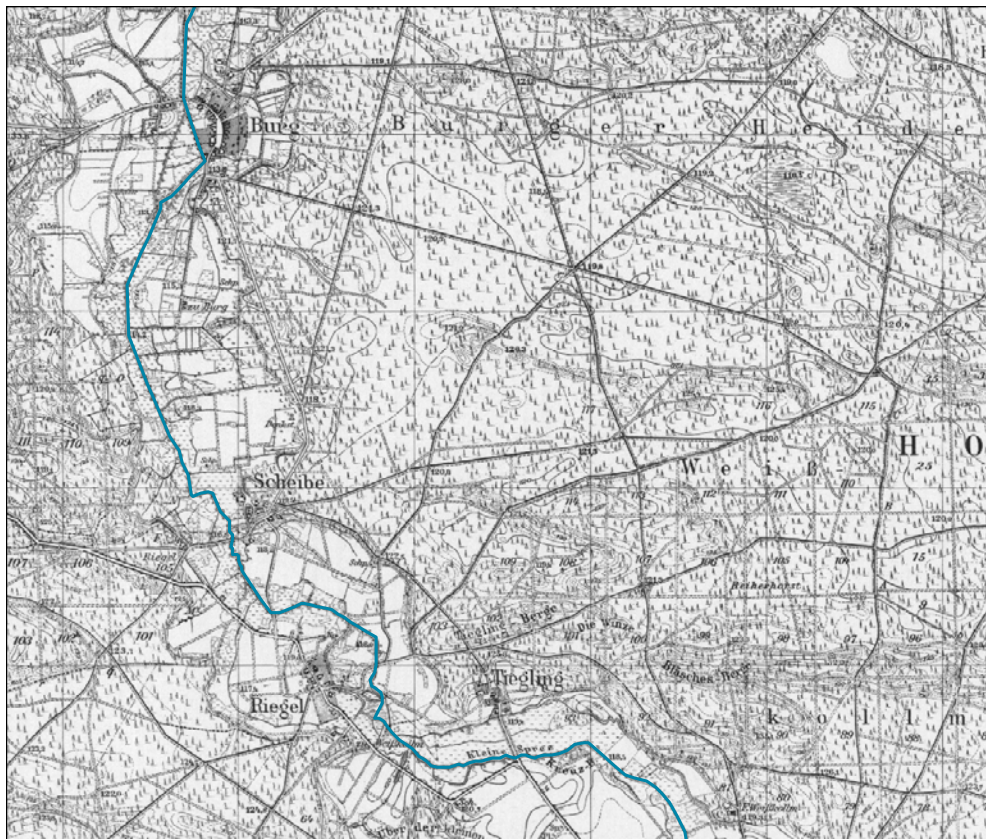
Auch im Bereich des Tagebaus Scheibe (siehe Abbildung 11) wurde die Kleine Spree verlegt. Um ein Versickern des Wassers in den Untergrund zu verhindern, wurde diese Verlegestrecke mit Folie gedichtet und mit Wasserbausteinen gesichert.

**Abbildung 11: Kleine Spree zwischen Tiegling und Burg 1936 und 1997**

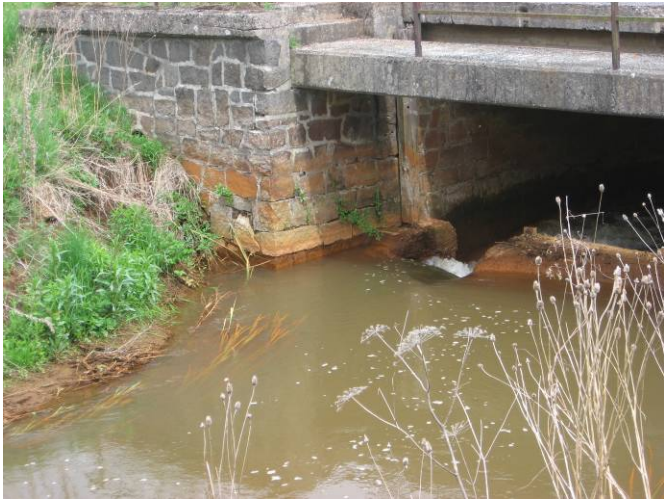
| Fluss-km | Art des Querbauwerks | Bezeichnung |
|---|---|---|
| 1,727 | Sohlabsturz | <p>an der Biologischen Messstelle</p> |

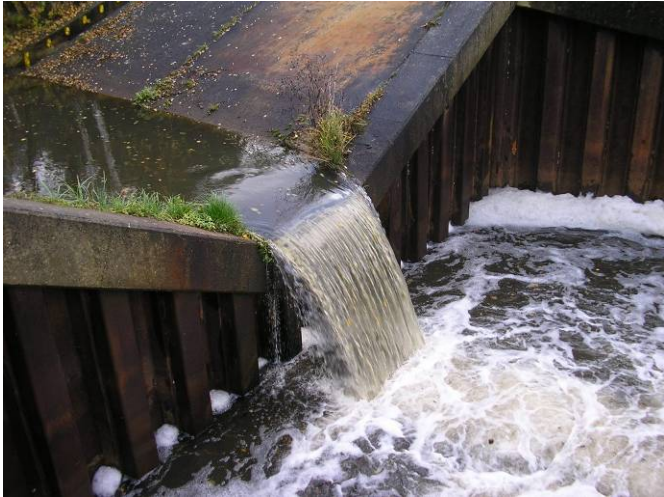
| Fluss-km | Art des Querbauwerks | Bezeichnung |
|---|---|---|
| 8,019 | Sohlabsturz | <p>Absturz Burg</p> |

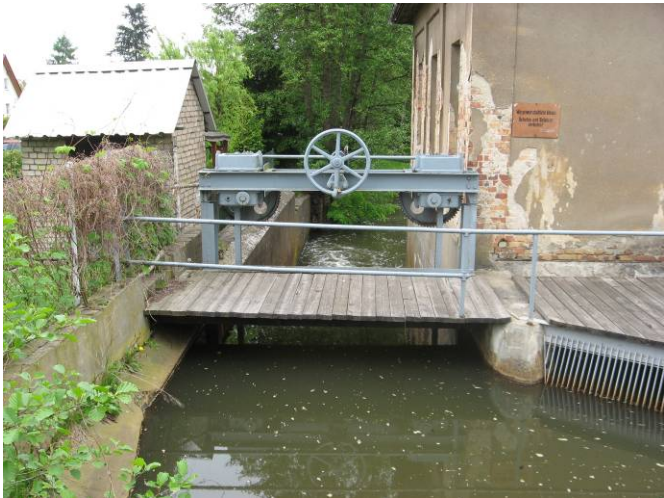
| Fluss-km | Art des Querbauwerks | Bezeichnung |
|---|---|---|
| 15,219 | Wehr | <p>Seitenwehr (Weißkollm an der Mühle)</p> |

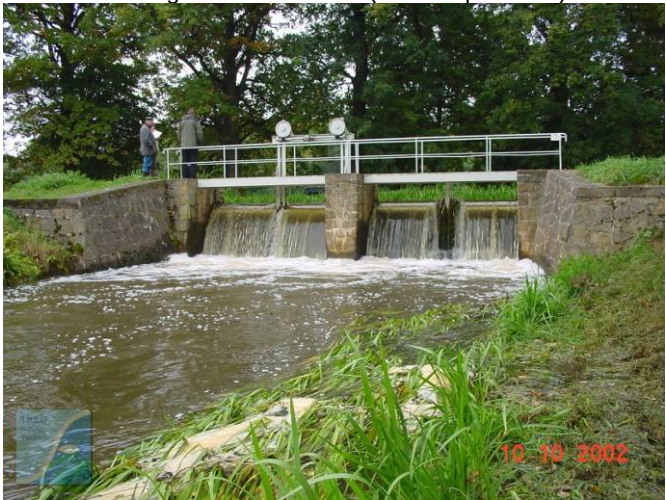
| Fluss-km | Art des Querbauwerks | Bezeichnung |
|---|---|---|
| 15,950 | Wehr | <p>Teilungswehr Weißkollm (neues Spreefließ)</p> |

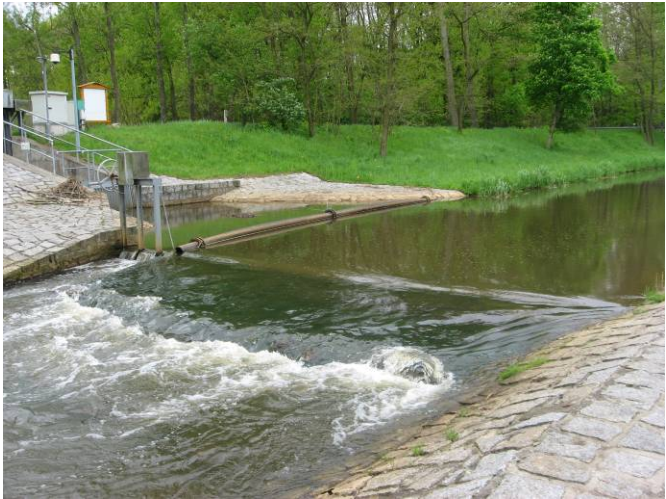
| Fluss-km | Art des Querbauwerks | Bezeichnung |
|---|---|---|
| 16,466 | Sohlabsturz | <p>Zulaufanlage Dreiweibern</p> |

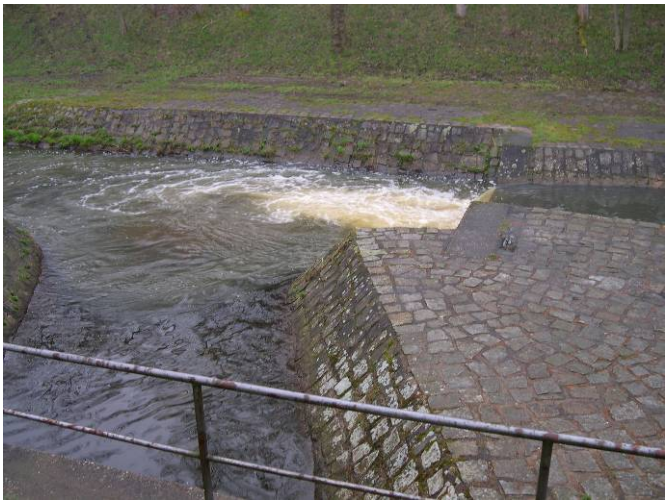
| Fluss-km | Art des Querbauwerks | Bezeichnung |
|---|---|---|
| 17,358 | Sohlabsturz | <p>Absturz Lohsa oberhalb Ablaufbauwerk Speicher Lohsa (Silbersee)</p> |

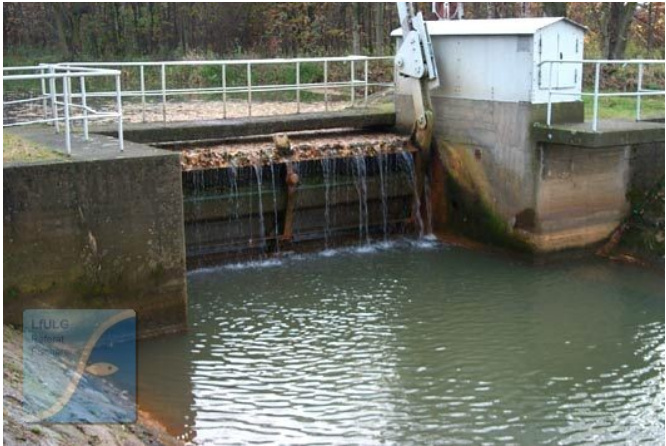
| Fluss-km | Art des Querbauwerks | Bezeichnung |
|---|---|---|
| 33,152 | Wehr | <p>Klappenwehr Flutmulde Milkell</p> |

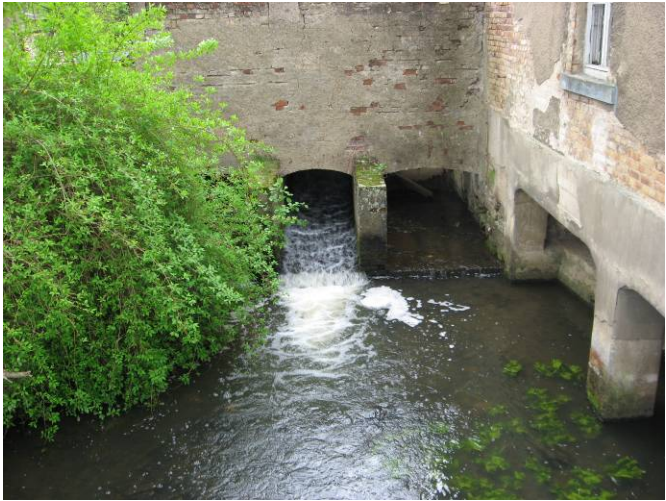
| Fluss-km | Art des Querbauwerks | Bezeichnung |
|---|---|---|
| 34,96 | Wehr | <p>Schlossmühle Kauppa</p> |

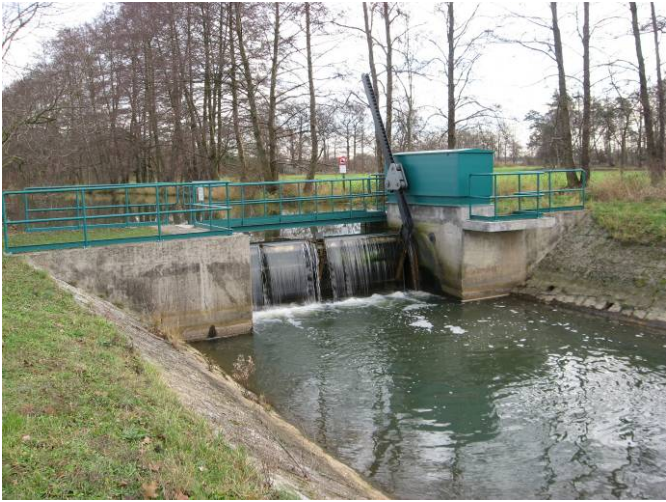
| Fluss-km | Art des Querbauwerks | Bezeichnung |
|---|---|---|
| 36,05 | Wehr | <p>Klappenwehr Flutmulde Kauppa</p> |

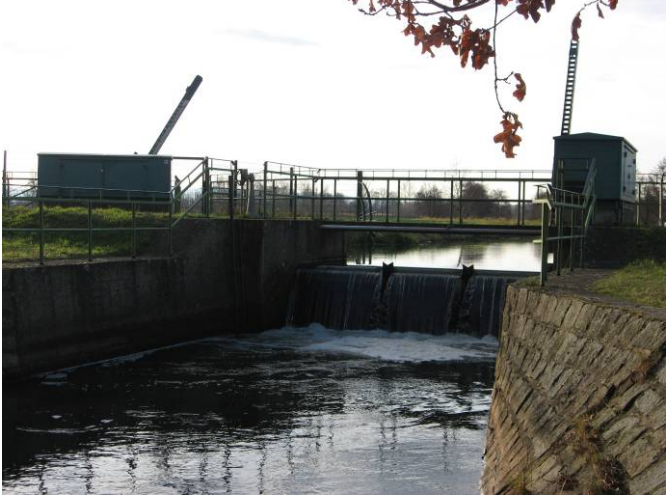
| Fluss-km | Art des Querbauwerks | Bezeichnung |
|---|---|---|
| 39,89 | Wehr | <p>Verteilerwehr Spreewiese</p> |

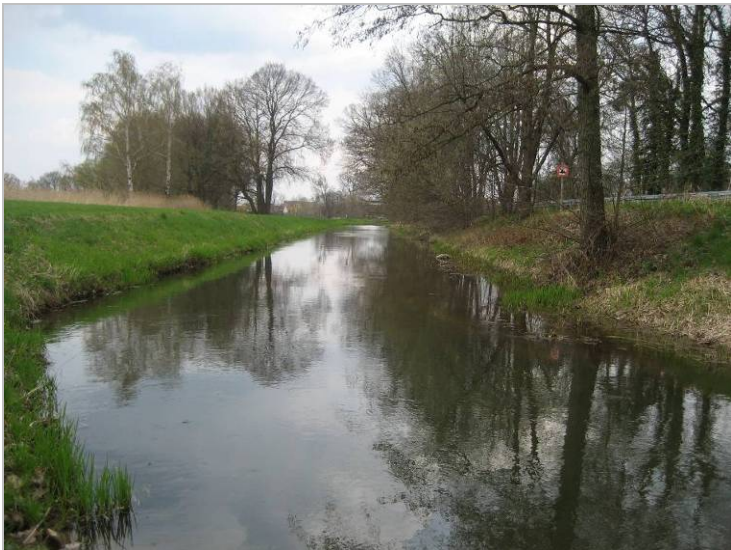
| Nr. | Ortslage | Bemerkung | Bearbeitungs-<br>abschnitt |
|---|---|---|---|
| 1 | Spreewiese,<br>Straße nach Klix | <p>Ca. 300 m unterhalb Spreeabzweig. Geradliniges und unbeschattetes Profil. Geringe Tiefen- und Breitenvarianz. Sanddominierte trittfeste Sohle. <math>F=0,3</math> m/s, Strömung laminar, kein Sohlverbau, Ufer mit Steinschüttung</p> | 10 |

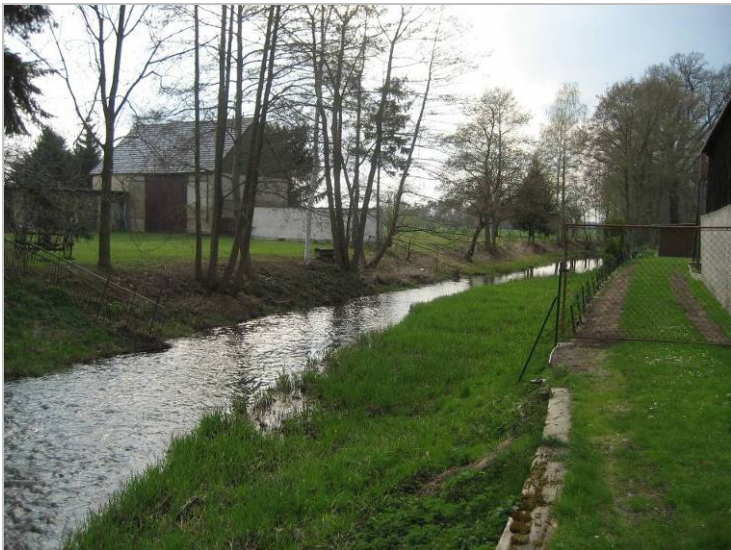
| Nr. | Ortslage | Bemerkung | Bearbeitungs-<br>abschnitt |
|---|---|---|---|
| 2 | Göbeln, Orts-<br>kern | <p>Unterhalb Wehr (Staubeeinflussung oberhalb) im Bereich und unterhalb Sohlgleite. Leicht kurviges und leicht beschattetes Profil. Sandig-schlammige Sohle, im Bereich der Sohlgleite Technolithal. <math>F=0,3</math> m/s, Strömung turbulent-laminar. Breitere randliche Schwaden-Röhrliche. Hohe Tiefenvarianz, kein Sohlverbau, Ufer mit Steinschüttung</p> | 10 |

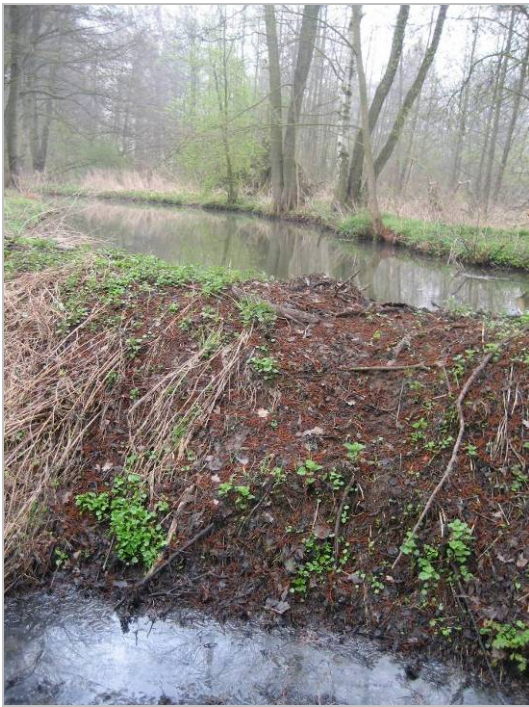
| Nr. | Ortslage | Bemerkung | Bearbeitungs-<br>abschnitt |
|---|---|---|---|
| 3 | Kauppa | <p>Seitengewässer. Kurviges und stark beschattetes Profil. Tiefgründig schlammige Sohle mit Detritusbänken. Geringe Tiefen- und Breitenvarianz. Beidseitig verwallt. <math>F=0,1</math> m/s, Strömung laminar, kein Ufer und Sohlverbau</p> | 9 |

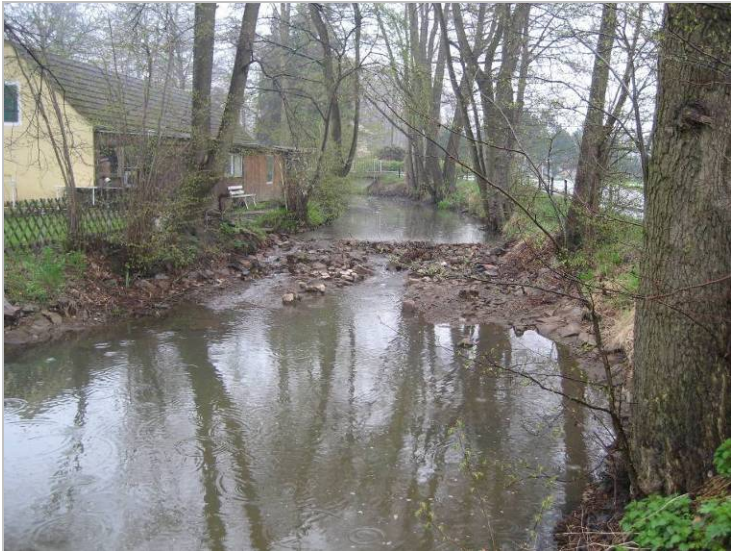
| Nr. | Ortslage | Bemerkung | Bearbeitungs-<br>abschnitt |
|---|---|---|---|
| 4 | Milkel, Ortskern | <p>Seitengewässer. Unterhalb und im Bereich der Sohlgleite (Staubeeinflussung oberhalb). Kurviges und leicht beschattetes Profil. Überwiegend mäßig trittfeste schlammige Sohle, im Bereich der Sohlgleite Technolithal. <math>F=&lt;0,1</math> m/s, Strömung laminar, im Bereich der Sohlgleite turbulent.</p> | 8 |

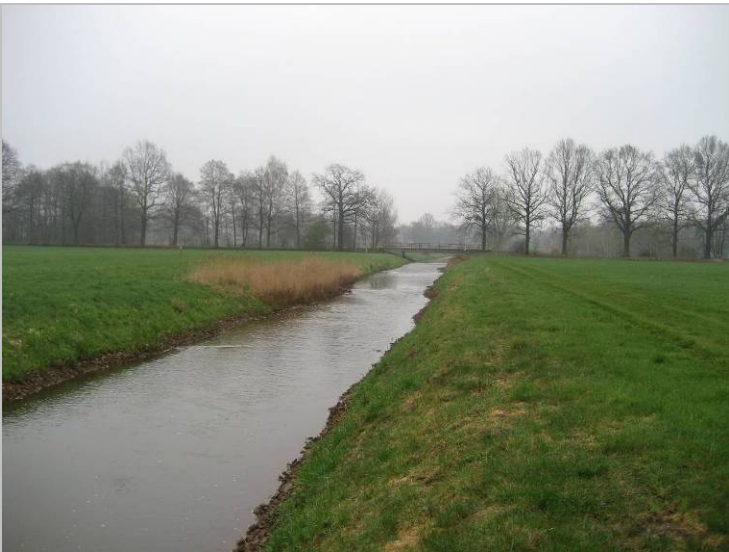
| Nr. | Ortslage | Bemerkung | Bearbeitungs-<br>abschnitt |
|---|---|---|---|
| 5 | Lippitsch | <p>Im Bereich und unterhalb Sohlgleite. Geradliniges und unbeschattetes, extrem steiles Profil. Sohle sandig-schlammig. <math>F=0,2</math> m/s, Strömung turbulent. Sohle und Ufer mit Steinschüttung</p> | 8 |

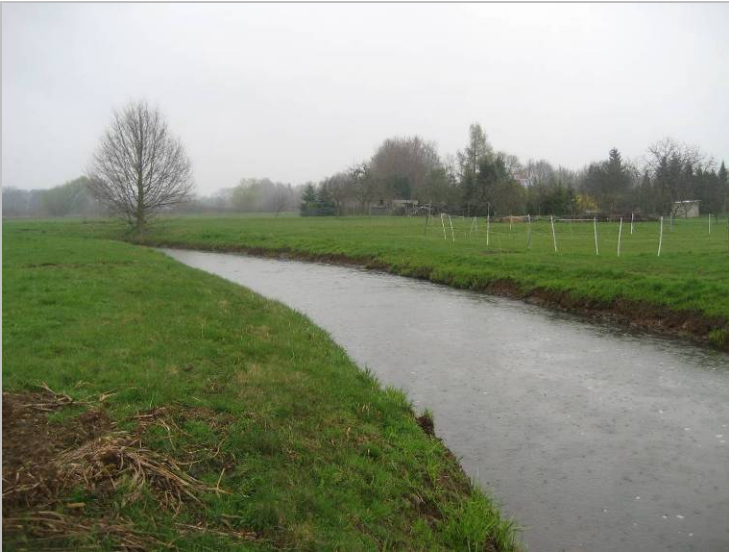
| Nr. | Ortslage | Bemerkung | Bearbeitungs-<br>abschnitt |
|---|---|---|---|
| 6 | Litschen | <p>Leicht kurvig und unbeschattetes Profil. Geringe Tiefen- und Breitenvarianz. Sohle sandig-schlammig. <math>F=0,2</math> m/s, Strömung laminar. Sohle und Ufer mit Steinschüttung</p> | 7 |

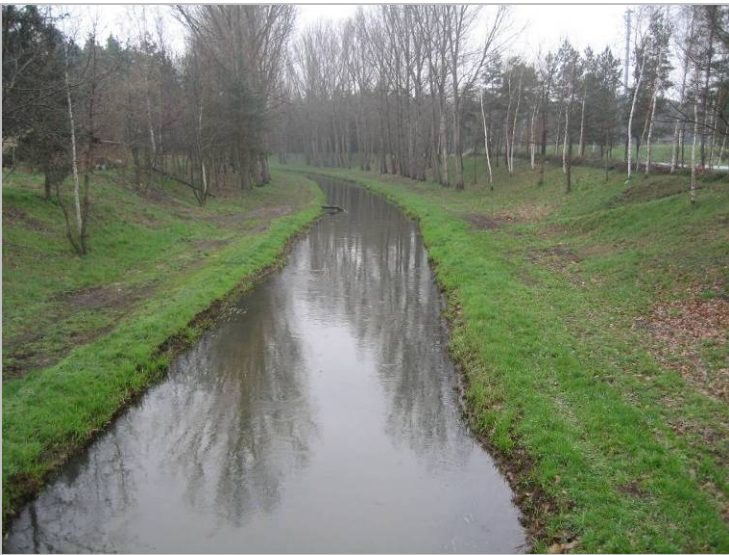
| Nr. | Ortslage | Bemerkung | Bearbeitungs-<br>abschnitt |
|---|---|---|---|
| 7 | Lohsa | <p>Geradliniges und leicht beschattetes Profil. Geringe Tiefen- und Breitenvarianz. Sanddominierte trittfeste Sohle. <math>F=0,4</math> m/s, Strömung laminar. Größere randliche Röhrichtzonen. Sohle unverbaut, Ufer mit Böschungsrasen</p> | 6 |

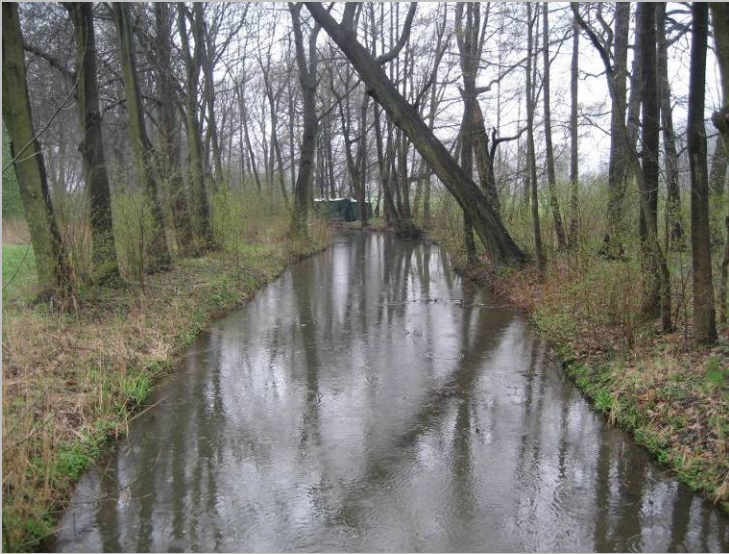
| Nr. | Ortslage | Bemerkung | Bearbeitungs-<br>abschnitt |
|---|---|---|---|
| 8 | Oberhalb Weißkollm | <p>Unterhalb Wehr. Leicht kurvig und stark beschattetes Profil. Geringe Tiefen- und Breitenvarianz. Schlammdominierte Sohle. <math>F=0,1</math> m/s, Strömung laminar. Sohle und Ufer unverbaut</p> | 5 |

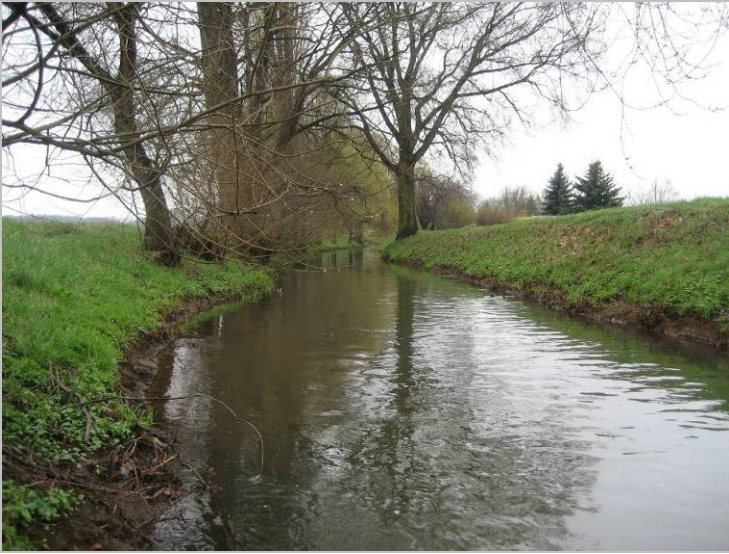
| Nr. | Ortslage | Bemerkung | Bearbeitungs-<br>abschnitt |
|---|---|---|---|
| 9 | Unterhalb Weiß-<br>kollm | <p>Geradliniges und leicht beschattetes, extrem steiles Profil. Geringe Tiefen- und Breitenvarianz. Bindige trittfeste Sohle. <math>F=0,3</math> m/s, Strömung laminar. Sohle unverbaut, Ufer mit Böschungsrasen</p> | 4 |

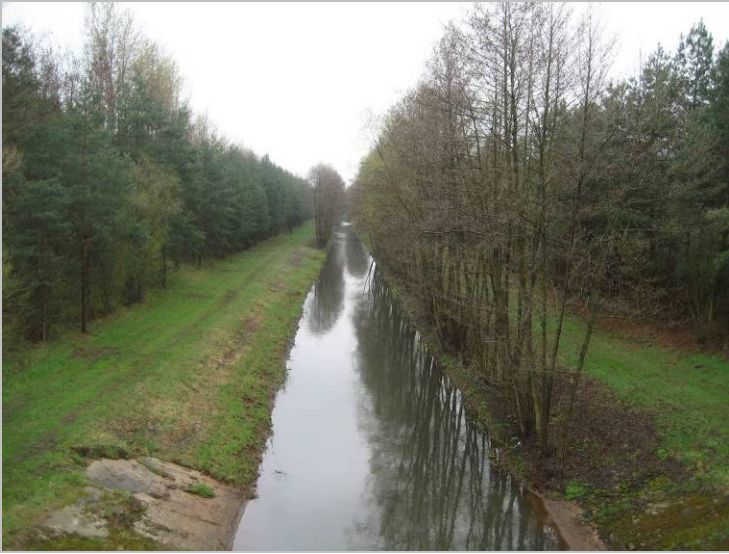
| Nr. | Ortslage | Bemerkung | Bearbeitungs-<br>abschnitt |
|---|---|---|---|
| 10 | Tiegling | <p>Geradliniges und leicht beschattetes Profil. Geringe Tiefen- und Breitenvarianz. Oberhalb der Probestelle mit Betonformteilen technisch ausgebautes Trapezprofil. Sanddominierte trittfeste Sohle. <math>F=0,3</math> m/s, Strömung laminar. Randliche Röhrichtzonen. Sohle und Ufer mit Steinschüttung</p> | 3 |

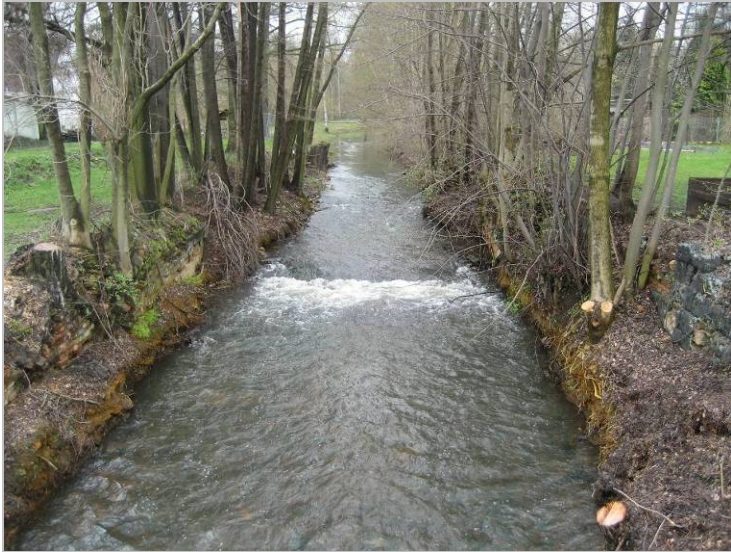
| Nr. | Ortslage | Bemerkung | Bearbeitungsabschnitt |
|---|---|---|---|
| 11 | Burghammer, Ortskern | <p>Im Bereich der Sohlgleite. Leicht kurviges und stark beschattetes Profil. Technolithal-dominierte Sohle. <math>F=0,5</math> m/s, Strömung turbulent und reißend. Sohle und Ufer unverbaut</p> | 2 |

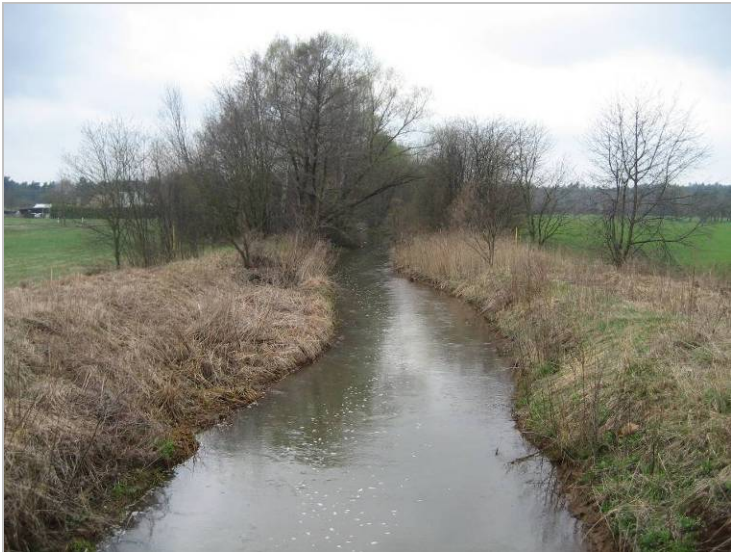
| Nr. | Ortslage | Bemerkung | Bearbeitungsabschnitt |
|---|---|---|---|
| 12 | Burgneudorf | <p>Leicht kurviges und stark beschattetes Profil. Sandig-schlammige Sohle, unterhalb des Wehres technolithal-dominiert. Relativ schmales und tiefes Profil. Hohe Tiefenvarianz. Schmale Binsenröhrichte. Starke Eisenockerausfällung. <math>F=0,4</math> m/s, Strömung laminar, unterhalb des Wehres turbulent. Sohle und Ufer unverbaut</p> | 1 |

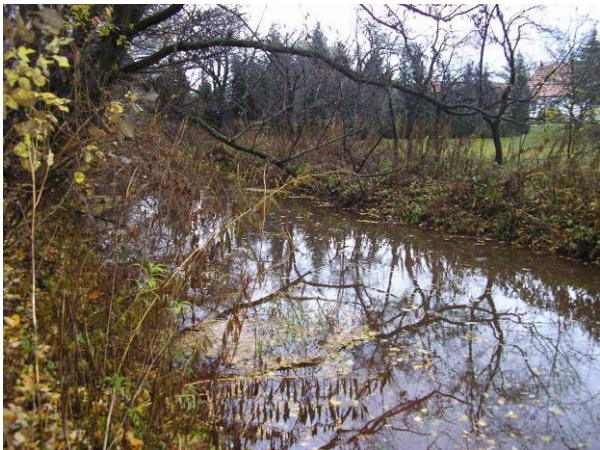
| Nummer | Name | Fluss-km | Beschreibung |
|---|---|---|---|
| 1 | Spreewitz - Burgneudorf<br> | 0,0 bis 3,8 | <ul style="list-style-type: none"> <li>■ überwiegend unverbaute Sohle und unverbautes Ufer</li> <li>■ überwiegend beschattet, zum Teil mit bodenständigem Auwald</li> <li>■ Verbraunung durch diffusen Grundwasserzutritt aus den Halden, Kippen des Braunkohlenbergbaus und ehemals entwässerten gewachsenen Grundwasserleitern</li> </ul> |

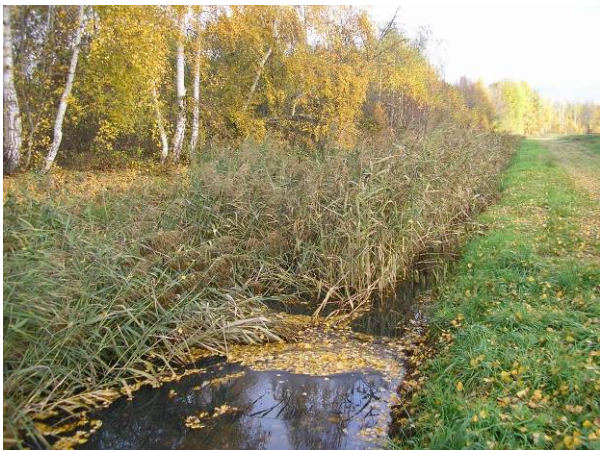
| Nummer | Name | Fluss-km | Beschreibung |
|---|---|---|---|
| 2 | Burgneudorf - Burg<br> | 3,8 bis 7,8 | <ul style="list-style-type: none"> <li>■ überwiegend eingedeicht, eine Uferseite mit Böschungsrassen, die andere mit bodenständiger Galerie</li> <li>■ einseitig beschattet</li> </ul> |

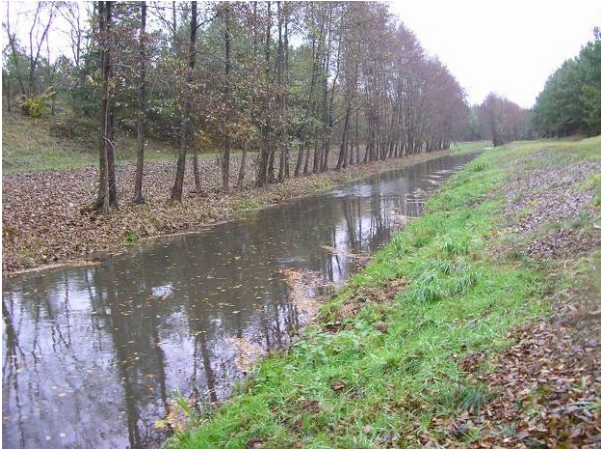
| Nummer | Name | Fluss-km | Beschreibung |
|---|---|---|---|
| 3 | <p>Verlegestrecke Scheibensee</p> | 7,8 bis 13,2 | <ul style="list-style-type: none"> <li>■ technogenes Gerinne (Doppeltrapez)</li> <li>■ Sohle und beide Ufer mit Schotter verbaut, Foliendichtung des Mittelwasserprofils gegen Versickerung</li> <li>■ einseitige Galerie mit Erlen</li> </ul> |

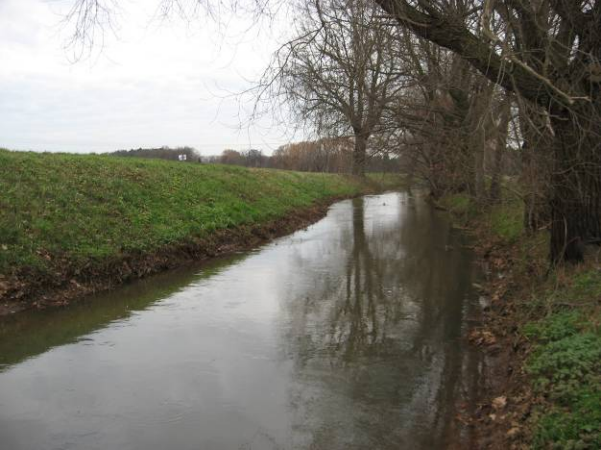
| Nummer | Name | Fluss-km | Beschreibung |
|---|---|---|---|
| 4 | <p>Tiegling - Weißkollm</p> | 13,2 bis 14,9 | <ul style="list-style-type: none"> <li>■ beide Ufer Böschungsrassen ohne Schotter</li> <li>■ kein Sohlverbau, kaum Beschattung durch lockere Galerie</li> <li>■ überwiegend angrenzende landwirtschaftliche Flächen</li> <li>■ keine Querbauwerke</li> </ul> |

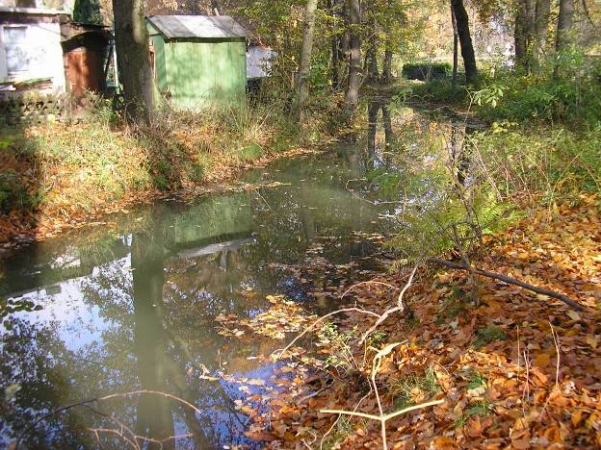
| Nummer | Name | Fluss-km | Beschreibung |
|---|---|---|---|
| 5 | <p>Weißkollm (Siedlung)</p> | 14,9 bis 16,0 | <ul style="list-style-type: none"> <li>■ unverbaute Sohle und Ufer</li> <li>■ Querbauwerke mit Rückstau-effekt</li> <li>■ Beschattung vorhanden</li> <li>■ Siedlungsbereich (dörfliche Struktur)</li> </ul> |

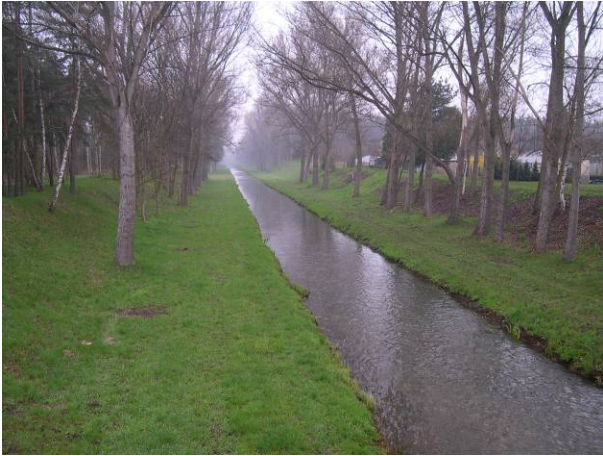
| Nummer | Name | Fluss-km | Beschreibung |
|---|---|---|---|
| 6 | Verlegestrecke Dreiweibern<br> | 16,0 bis 19,3 | <ul style="list-style-type: none"> <li>■ technogenes Gerinne (Doppeltrapez)</li> <li>■ kein Sohlverbau, aber Böschungsrasen</li> <li>■ keine Beschattung</li> </ul> |

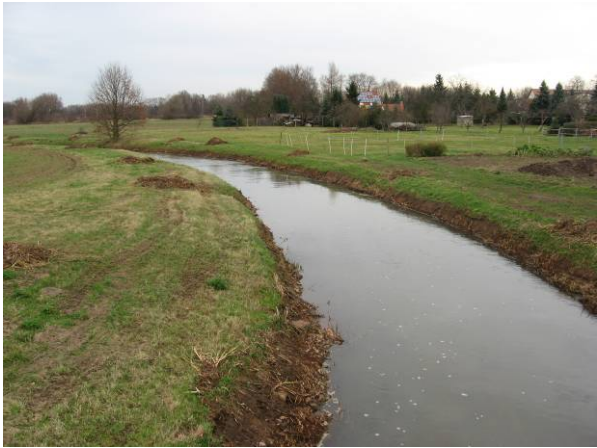
| Nummer | Name | Fluss-km | Beschreibung |
|---|---|---|---|
| 7 | Lohsa – Kolbitz<br> | 19,3 bis 24,8 | <ul style="list-style-type: none"> <li>■ Ufersicherung mit Schotter</li> <li>■ Querbauwerke</li> <li>■ Einleiter Teichgruppe Kolbitz</li> <li>■ keine Beschattung</li> <li>■ überwiegend angrenzende landwirtschaftliche Flächen, teilweise Siedlungsbereiche</li> </ul> |

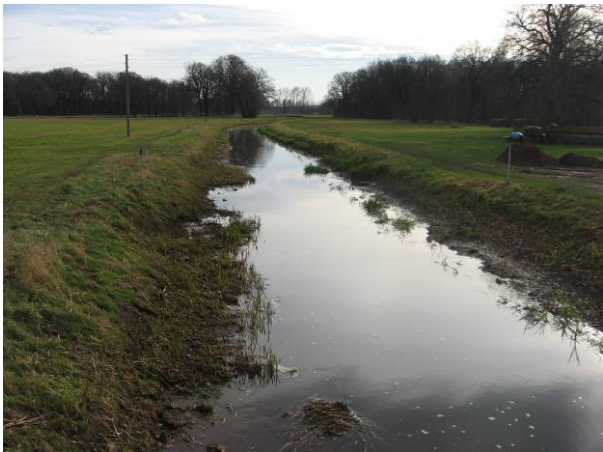
| Nummer | Name | Fluss-km | Beschreibung |
|---|---|---|---|
| 8 | Kolbitz - Kauppa<br> | 24,8 bis 34,6 | <ul style="list-style-type: none"> <li>■ Ufersicherung mit Schotter</li> <li>■ Sohle mit Steinschüttung</li> <li>■ Querbauwerke mit Rückstau-effekt</li> <li>■ Mündung Lomschanke</li> <li>■ fehlende Beschattung</li> <li>■ angrenzende landwirtschaftliche Flächen</li> </ul> |

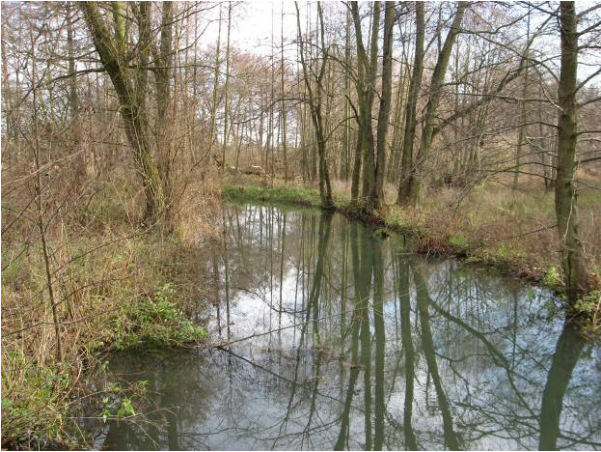
| Nummer | Name | Fluss-km | Beschreibung |
|---|---|---|---|
| 9 | Altlauf Kauppa<br> | 34,6 bis 35,7 | <ul style="list-style-type: none"> <li>■ parallel zur Flutmulde Kauppa</li> <li>■ Schlossmühlenwehr mit Rückstauereffekt</li> <li>■ Beschattung durch Auwald</li> <li>■ kein Verbau</li> </ul> |

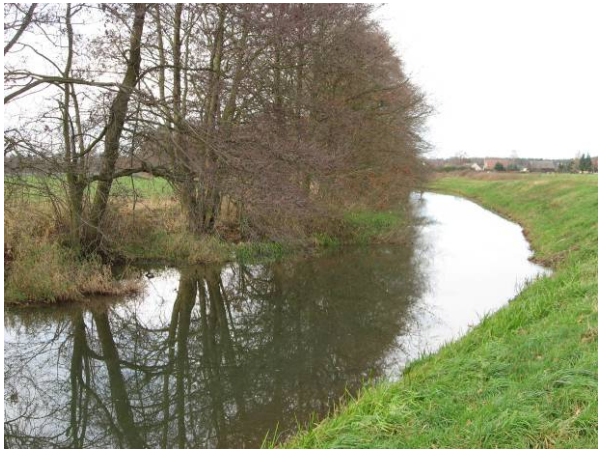
| Nummer | Name | Fluss-km | Beschreibung |
|---|---|---|---|
| 10 | Commerau - Spreewiese<br> | 35,7 bis 39,9 | <ul style="list-style-type: none"> <li>■ Ufersicherung mit Steinschüttung</li> <li>■ Verteilerwehr Spreewiese</li> <li>■ einseitig Beschattung durch Galerie</li> <li>■ angrenzende landwirtschaftliche Flächen</li> </ul> |
