# **Dokumentationen zum Sächsischen Bergbau**

## **Reihe 1: Kalkstein und Dolomit Gewinnung und Verarbeitung in Sachsen**

### **Band 16: Zum Kalksteinabbau im oberen Zschopautal: Die Marmorbrüche bei Crottendorf**

Autoren: L. Mitka und H.-J. Boeck

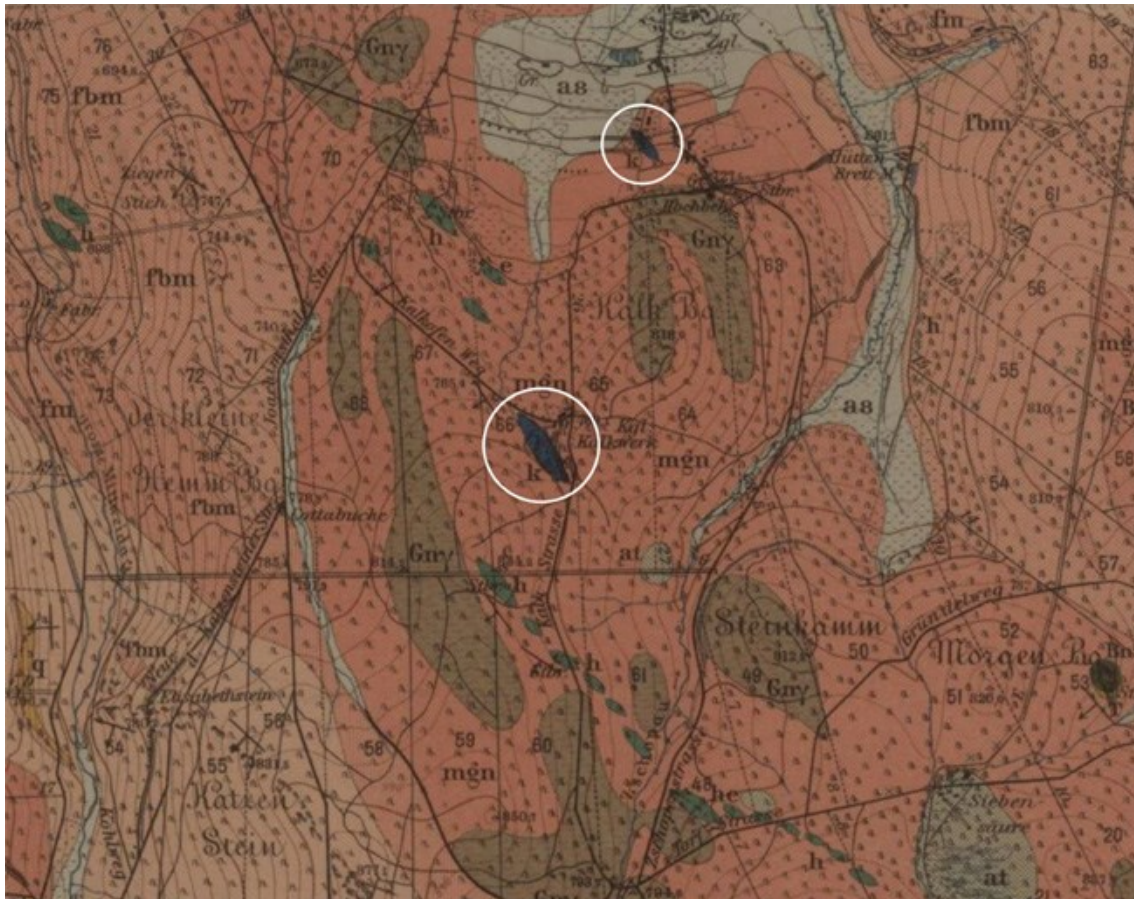
Ausschnitt aus dem Blatt 147 der *Geologischen Specialkarte des Königreichs Sachsen*, 2. Auflage, 1914. In der Bildmitte, blau dargestellt und mit *k* markiert, die Kalklager am Kalkberg südlich von Crottendorf, ein weiteres kleineres ist jetzt nördlich davon verzeichnet.

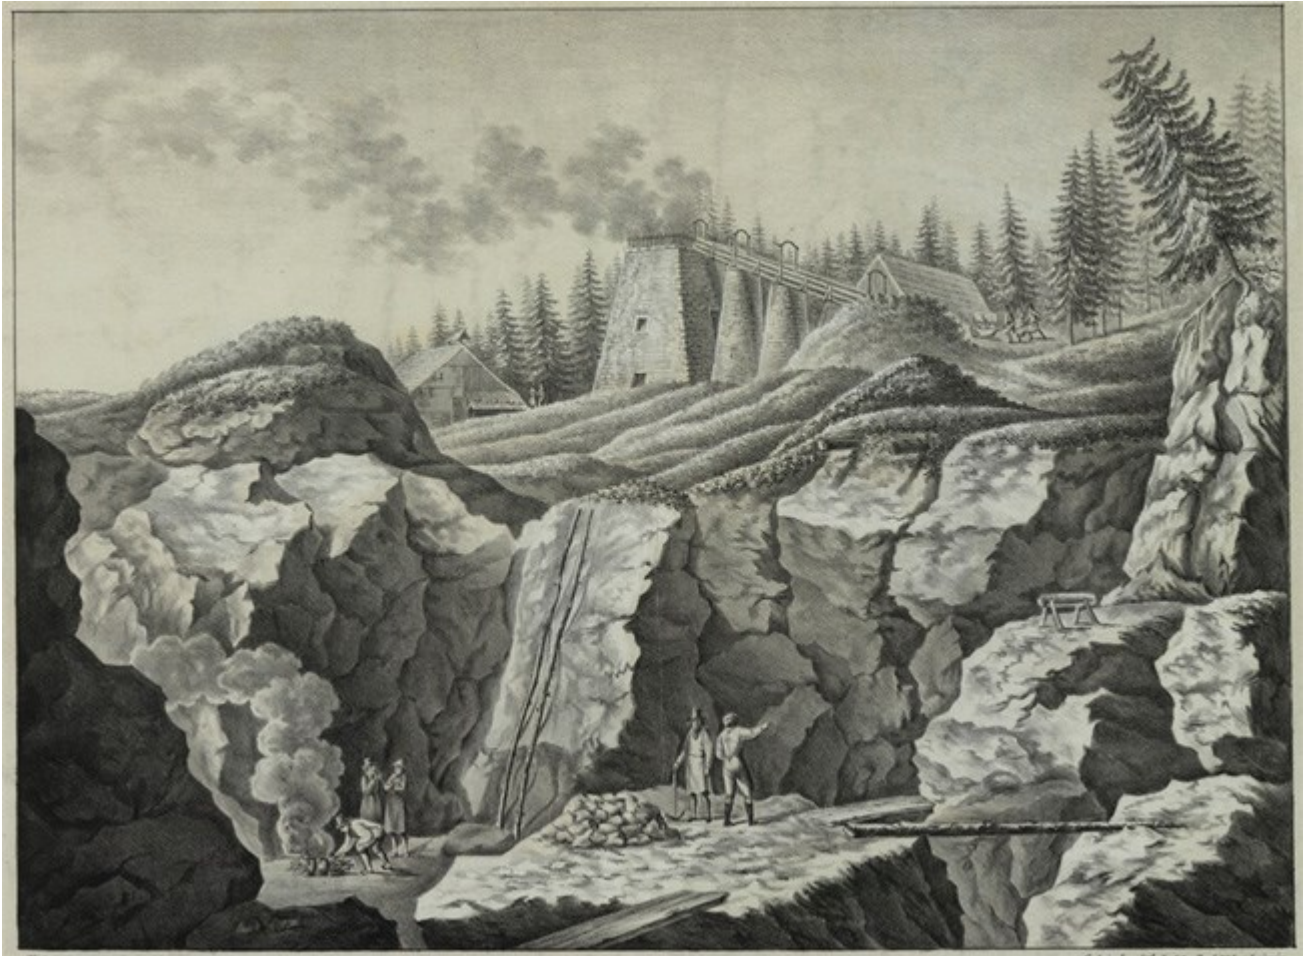
Eine historische Ansicht vom Crottendorfer Marmorbruch, Lithographie, gezeichnet von **Act Ranjie**, gestochen von **F. Kretzschmann** um 1840. Die Zeichnung zeigt uns einen recht hohen, sechseckigen Schachtofen, wohl schon vom Typ der Rumford- Öfen, wie sie auch im fiskalischen Kalkwerk in Lengefeld gebaut wurden. Dagegen erscheinen die an die Bruchwände gelehnten „Steigbäume“ geradezu vorsintflutlich...

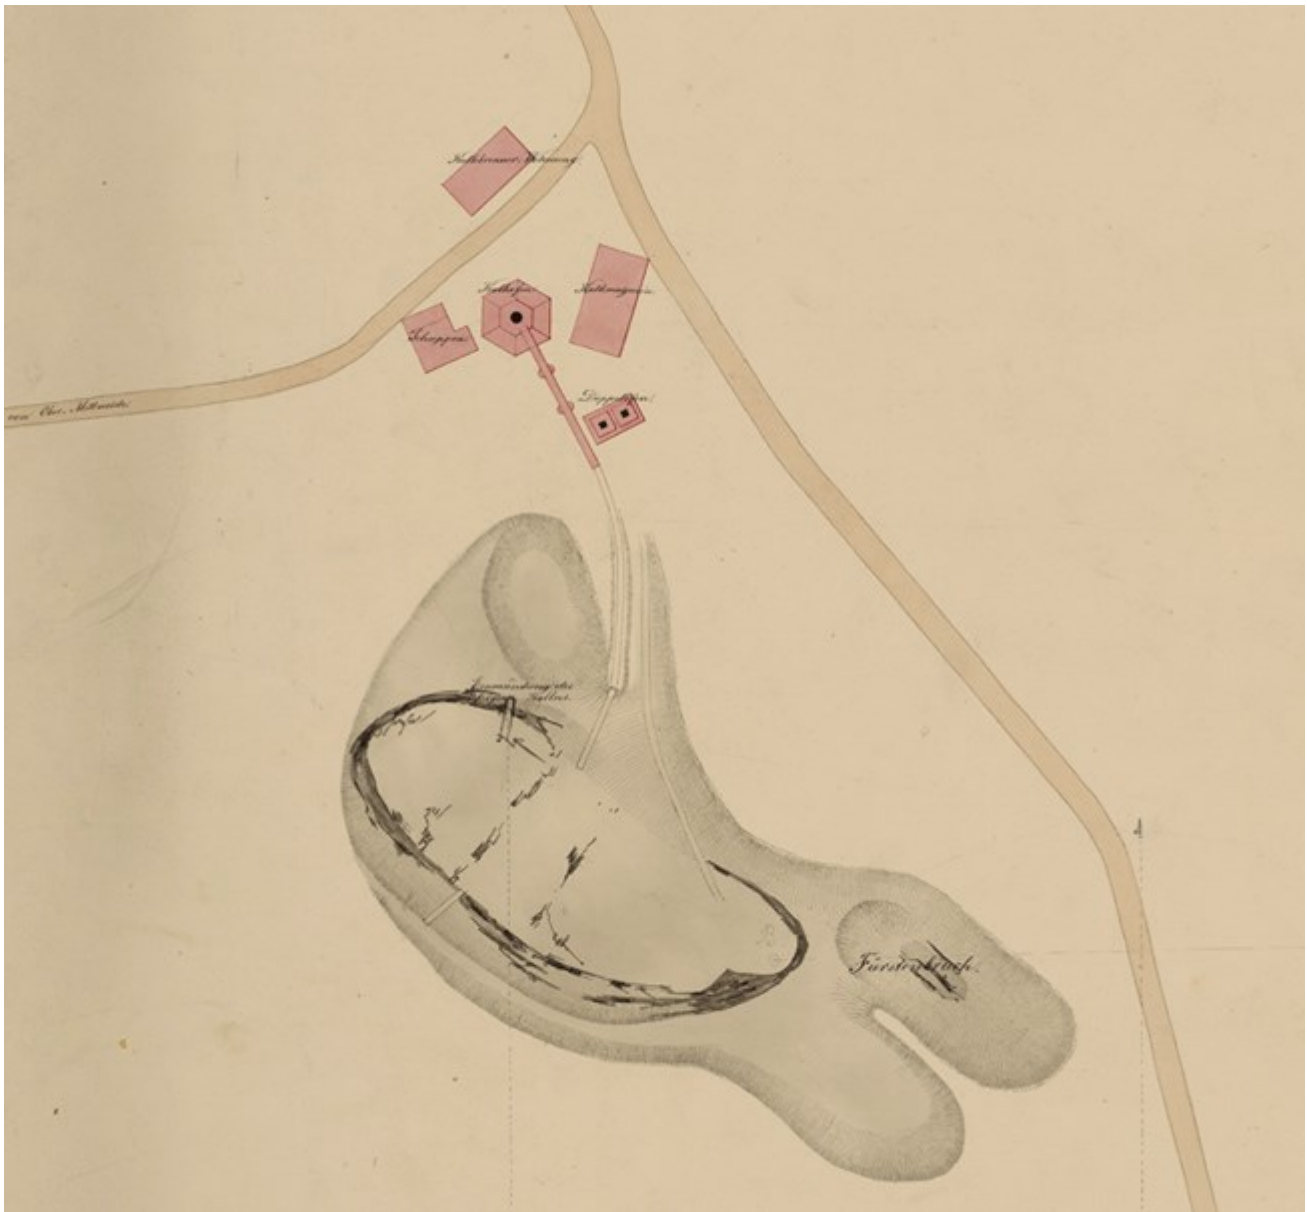
In diesem Ausschnitt aus obigem Riß sind der sechseckige Ofen vom Rüdersdorfer Typ sowie die beiden „Flaschenöfen“ neben der Rampe zur Ofengicht gut zu erkennen. Markscheider Reichelt benennt (rechts unten innerhalb der Bruchkonturen) den südöstlichen Teil des Tagebaus als „Fürstenbruch“ - sicher wurde zu dieser Zeit dort der wertvolle Bildhauermarmor gebrochen. Am nördlichen Bruchstoß hat er außerdem die „Einmündung des jetzigen Stollns“ eingetragen.

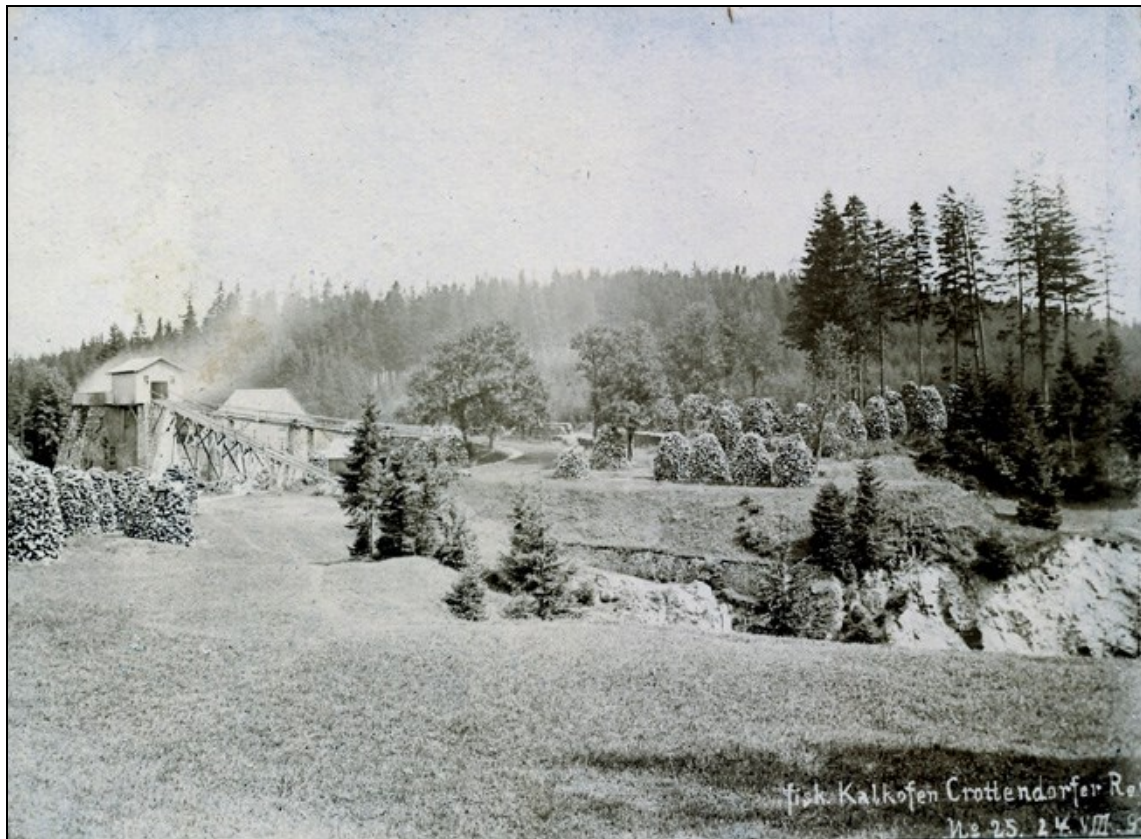
Das fiskalische Kalkwerk auf einem Foto vom 24. August 1894. Hinter der Rampe im Bild links steht der sechseckige Brennofen, vermutlich der im Bericht oben erwähnte vom Typ der Rüdersdorfer Öfen. Ganz rechts im Bild der obere Rand des Tagebaus. Bildquelle: Sammlung O. Vogel (schlettau-crottendorf.de)

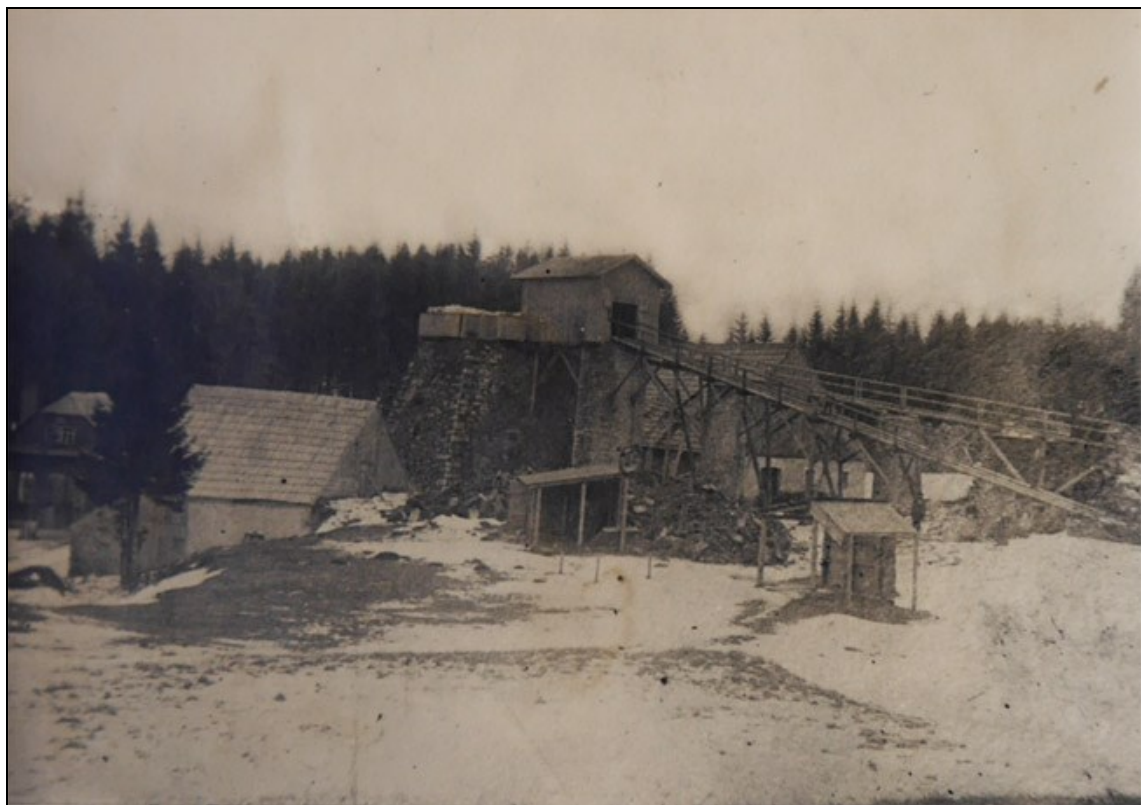
Auch auf diesem alten Foto sind die beiden hölzernen Förderbrücken zur Gichtbühne des Rumford-Ofens zu sehen. Bildquelle: Sammlung der Ortschronisten Crottendorf.

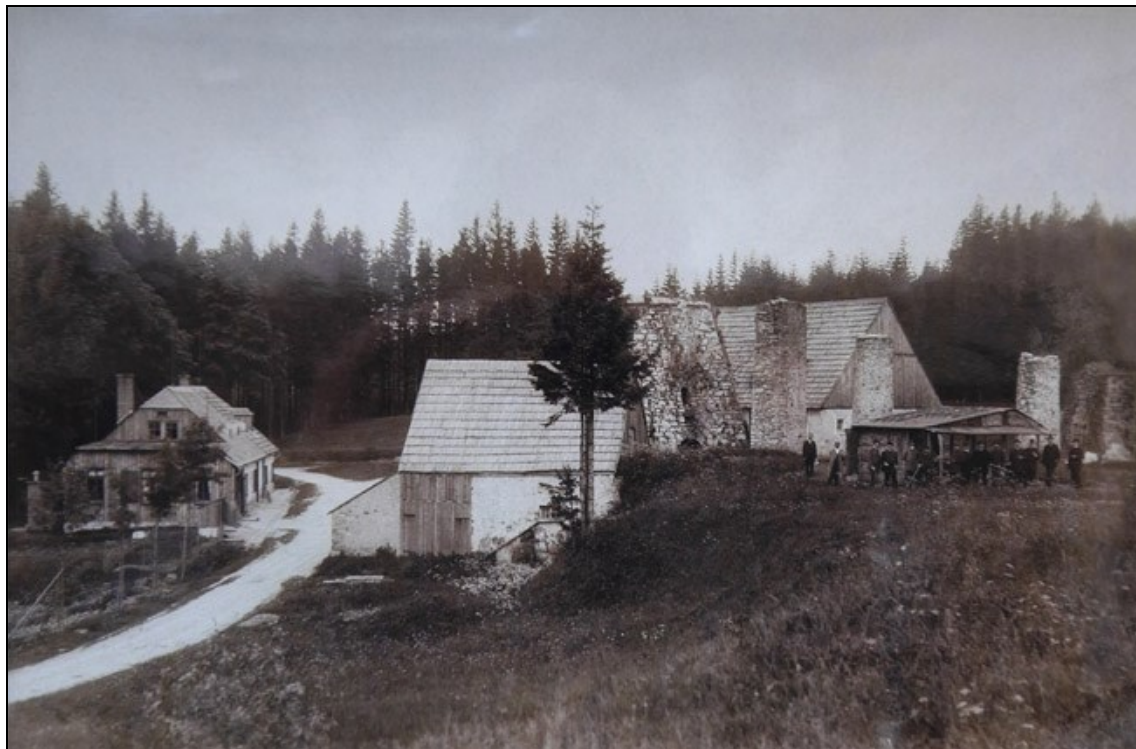
Auf diesem Foto sind die Förderbrücken bereits verfallen oder abgerissen und der Brennofen ist somit bereits außer Betrieb gewesen. Bildquelle: Sammlung der Ortschronisten Crottendorf.

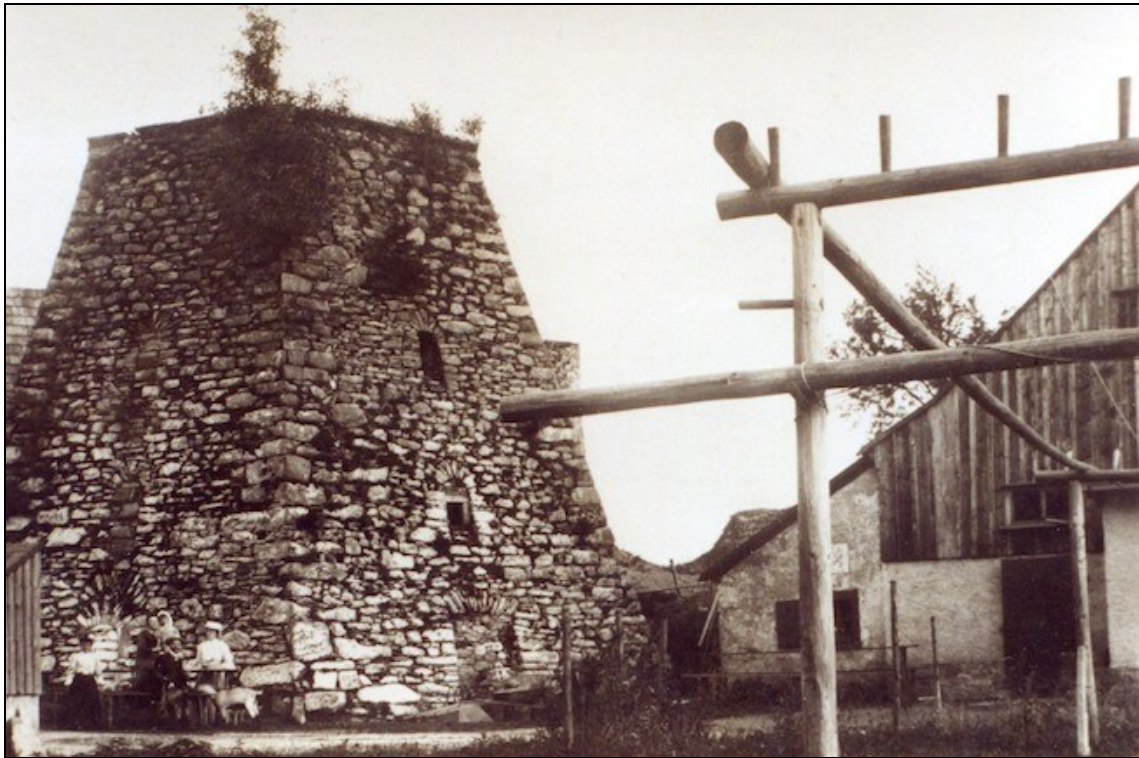
Der Kalkofen in Crottendorf auf einer Aufnahme vor seinem Abriß 1920. Bildquelle: Sammlung F. Schott (crottentaucher.de)

Auf dem Foto kann man im Hintergrund an dem an die Scheune angebauten Stallgebäude über dem Fenster – leider halb durch die Wäschestange verdeckt – das rechte Seitenteil der aus Marmor gefertigten Tafel mit einer Relief- Darstellung der Bärenführer- Sage erkennen. Diese Tafel muß schon um 1950 verschwunden gewesen sein. In der linken unteren Ecke des Bildes sieht man das Wasserhäuschen (Informationen von Frau M. Schulze).

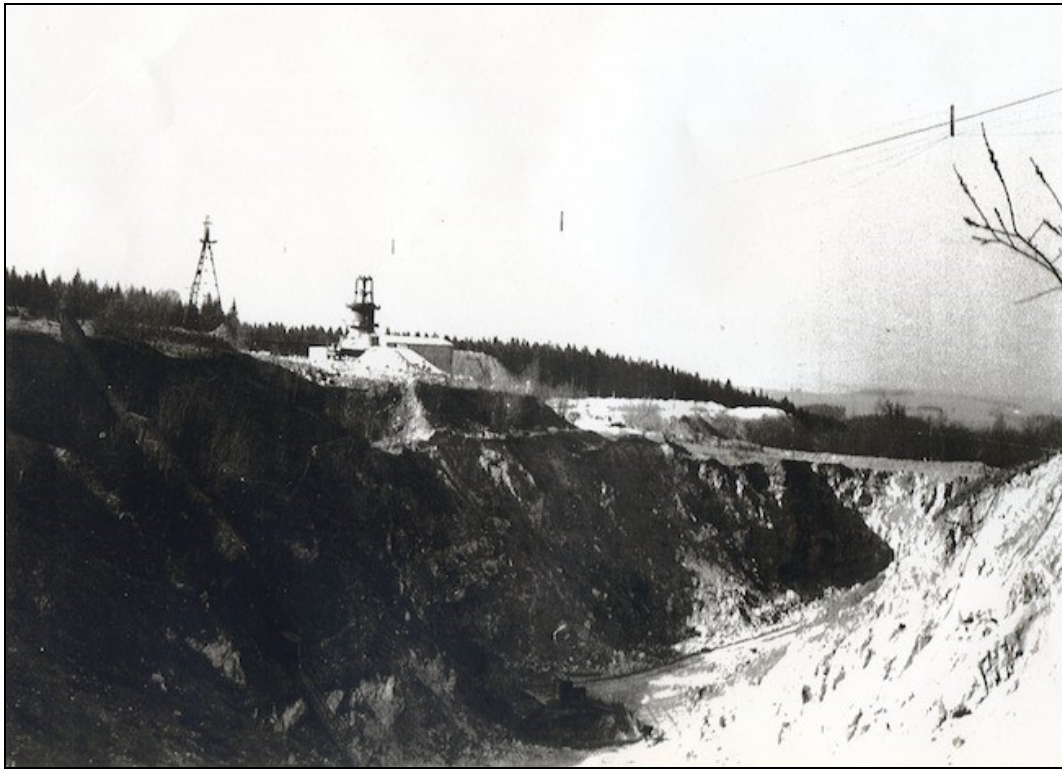
Das Marmorkalkwerk Crottendorf Anfang der 1960er Jahre. Blick von Südosten nach Nordwesten. Die Kabelkrananlage überspannt den Tagebau und der neue Kalkofen ist bereits in Betrieb. Im Nordteil des Tagebaus steht die +773-m- Sohle noch in Abbau. Bildquelle: Sammlung F. Schott (crottentaucher.de)

1956 wurde dann – wie in Oberscheibe auch – ein Kabelkran mit 4 t Nutzlast errichtet. Damit konnte der gebrochene Kalkstein direkt zu den Silos für die Verladung des Rohkalks oder zu den Vorsilos der Brecheranlage gefördert werden. 1958 vervollständigte noch eine Terrazzoanlage die Produktionsanlagen.

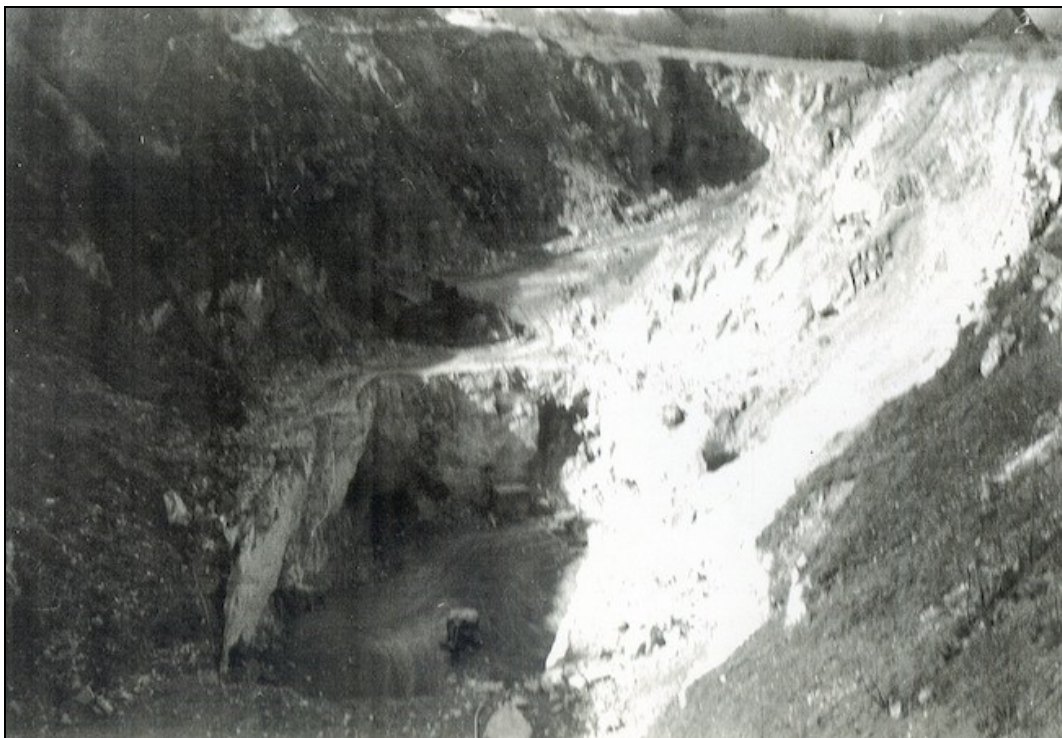
Das Marmorkalkwerk Crottendorf Anfang der 1960er Jahre. Blick von Südosten auf die Tagebausohle. Auf der +763-m-Sohle ist man zum Tagebaubetrieb übergegangen.  
Bildquelle: Sammlung F. Schott (crottentaucher.de)

Anfang der sechziger Jahre schloß man von der 1. Sohle aus die etwa 10 m tiefer liegende 2. Tagebausohe (+763 m NN) auf. Die alten Tiefbaue auf dieser Sohle wurde dadurch komplett überfahren. Die Abbauleistung steigerte sich in den 1960er Jahren auf bis zu 40.000 Tonnen Rohstein pro Jahr.

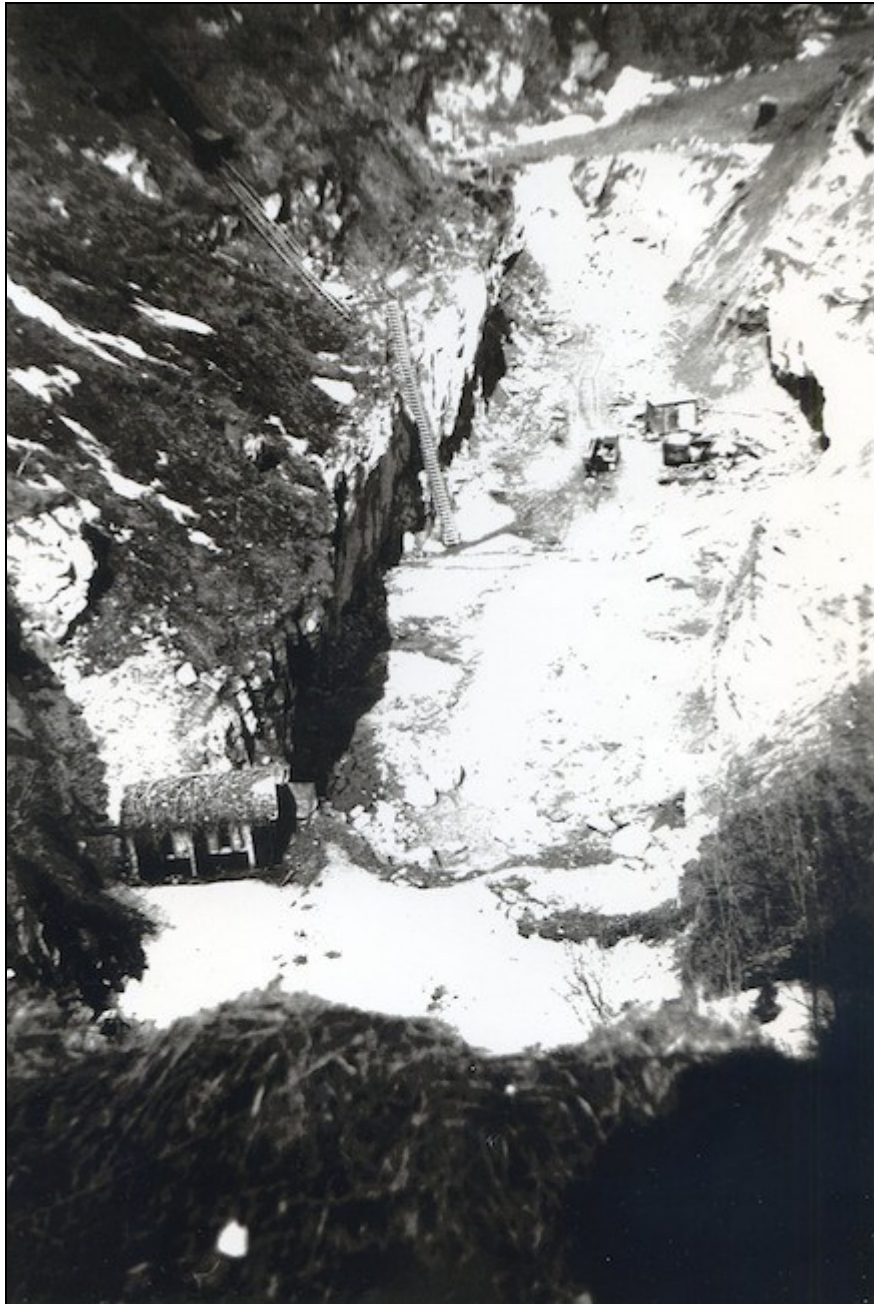
Das Marmorkalkwerk Crottendorf Anfang der 1960er Jahre. Blick von Südosten auf die Tagebausohe. An der Bruchwand links im Bild ist die Treppe gut zu erkennen.  
Bildquelle: Sammlung F. Schott (crottentaucher.de)

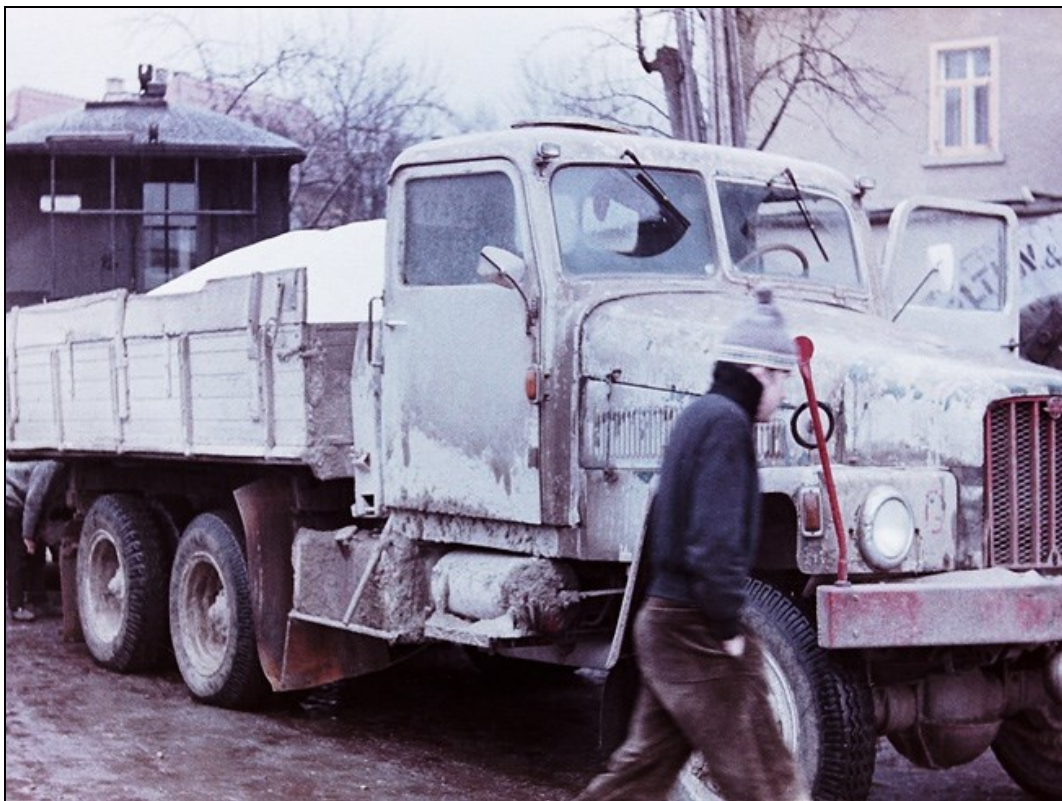
Nach den Škoda- Fronthaubern kamen die bekannten G5- Drei- Achser (Foto), später auch Škoda- Frontlenker und W50 zum Einsatz, der speziellen Verloaderampe am Crottendorfer Bahnhof wegen aber sämtlich Drei-Seiten-Kipper. Foto: S. Bergelt, 1969 (schleittau-crottendorf.de)

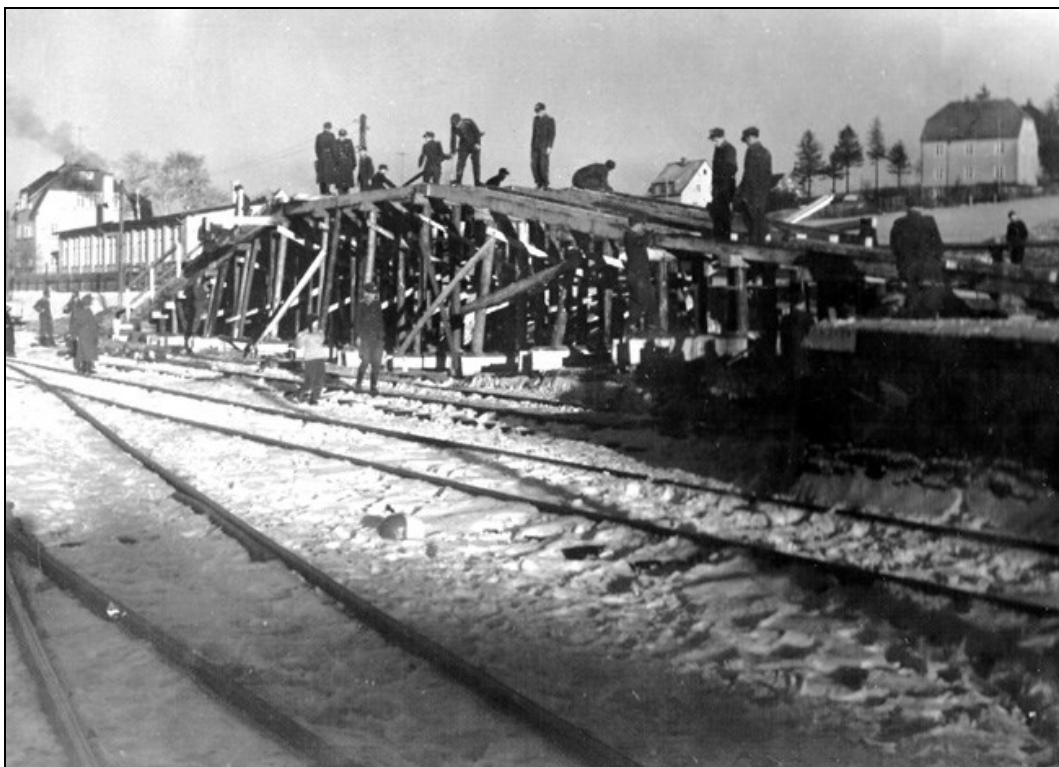
Der Bau der Verladerampe im Jahr 1959. Foto: Sammlung der Ortschronisten in Crottendorf.

Daher wurde endlich 1959 und nun fast „über Nacht“ – binnen nur weniger Tage – eine zunächst noch komplett hölzerne Verladerampe am oberen Bahnhof gebaut. Nach und nach wurden die hölzernen Stützen später durch Eisenträger ersetzt. Auch eine Hoch-Silo- Anlage wurde errichtet. Die Bauteile dafür hatte man 1965 irgendwo anders abgebaut, wo sie nicht mehr benötigt wurden und per Eisenbahn nach Crottendorf gebracht. Das Schüttgut wurde unten vom Auto abgekippt, mittels Senkrechtförderer nach oben gebracht, dort mit einem Förderband in die Behälter verteilt. Unten wurde das Gut herausgelassen, fiel auf ein Förderband mit Waage und wurde dann, ebenfalls mittels Förderband, seitlich herausgebracht und fiel in den Waggon (Informationen von Herrn S. Bergelt).

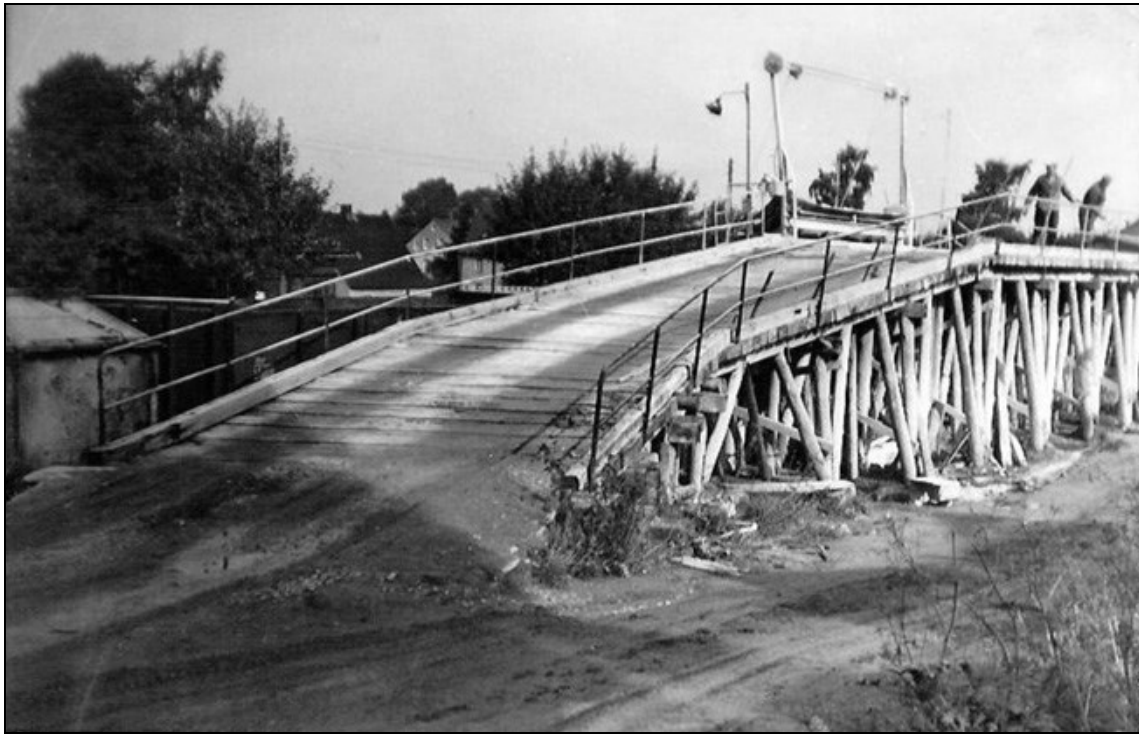
Die fertige Laderampe im Jahr 1961. Foto: S. Bergelt (schlettau-crottendorf.de)

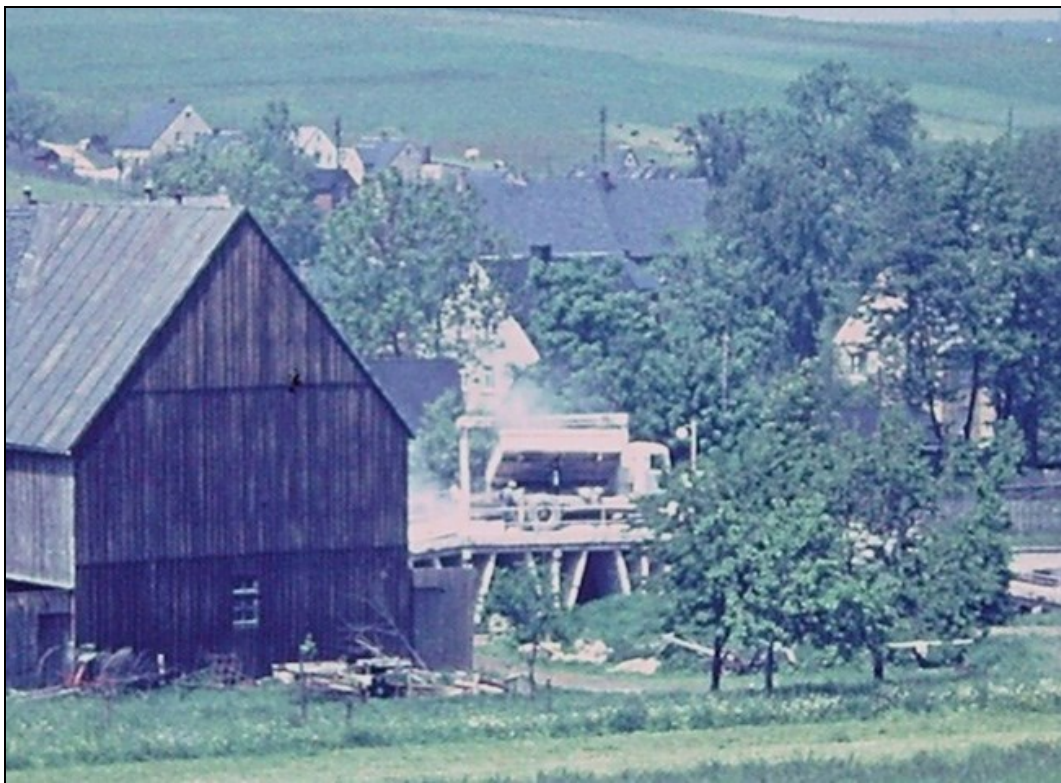
Hier sieht man einen LKW auf der Rampe in Crottendorf beim Abkippen seiner Ladung in den Eisenbahnwaggon. Foto: S. Bergelt, 1965 (schlettau-crottendorf.de)

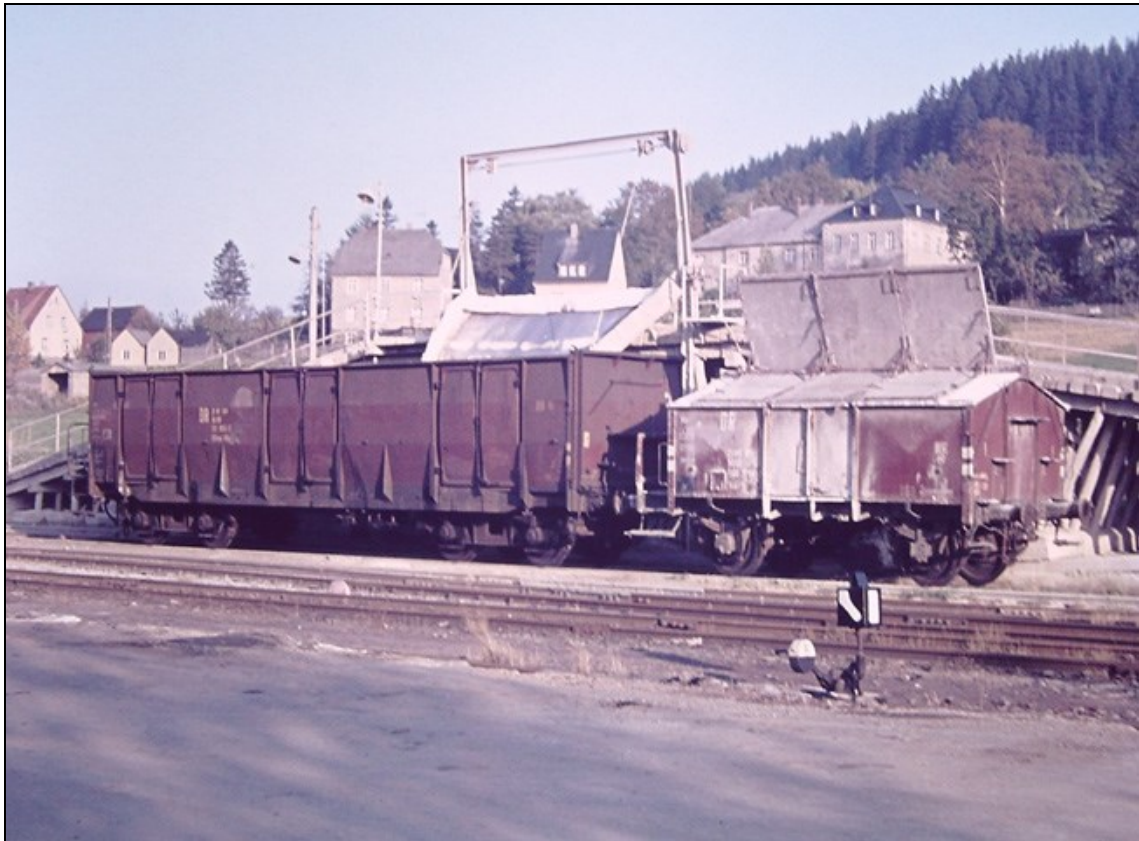
Die Beladung der offenen Güterwagen erfolgte über die hier im Foto abgesenkte Rutsche. Rechts einer der Klapptoppl-Waggons der Deutschen Reichsbahn, in denen auch loser Brannnkalk transportiert wurde.  
Foto: S. Bergelt, 1968 (schlettau-crottendorf.de)

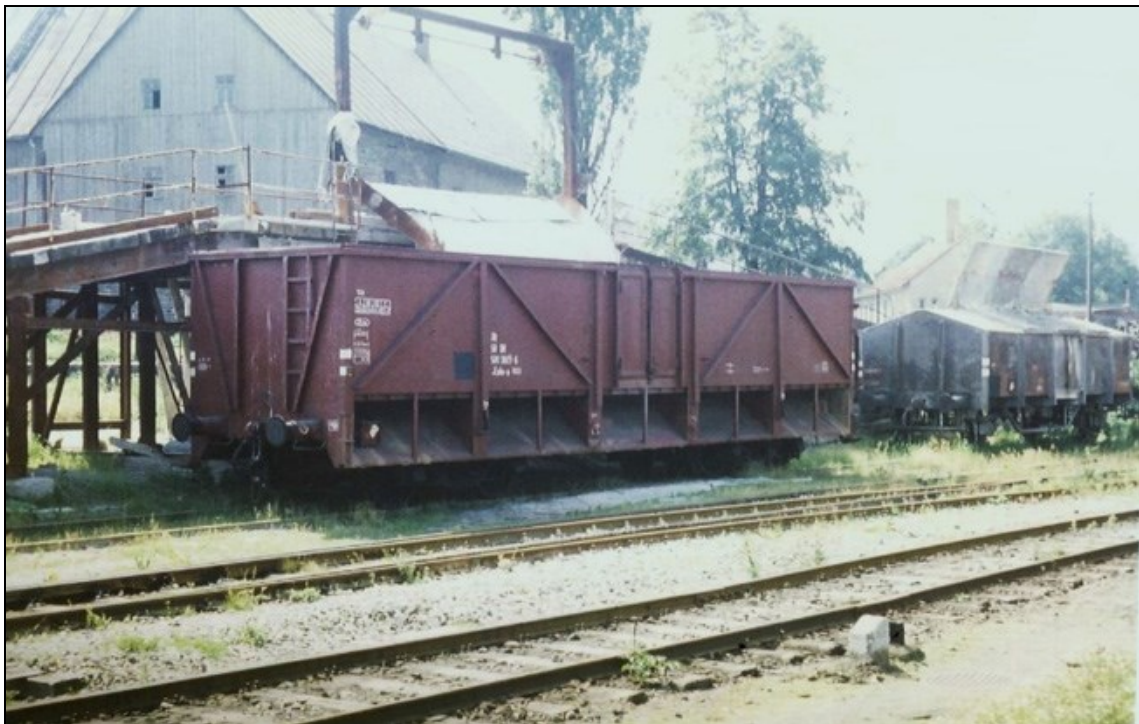
Inzwischen hat die Rampe einen Unterbau aus Stahlträgern bekommen. Am Prinzip hatte sich aber bis 1974 nichts verändert: War vielleicht simpel, aber wirkungsvoll! Nach der Einstellung der Nebenstrecke von Schlettau nach Crottendorf nach 1990 wurden auch diese Verladeanlagen sämtlich abgerissen. Foto: S. Bergelt, 1974 (schlettau-crottendorf.de)

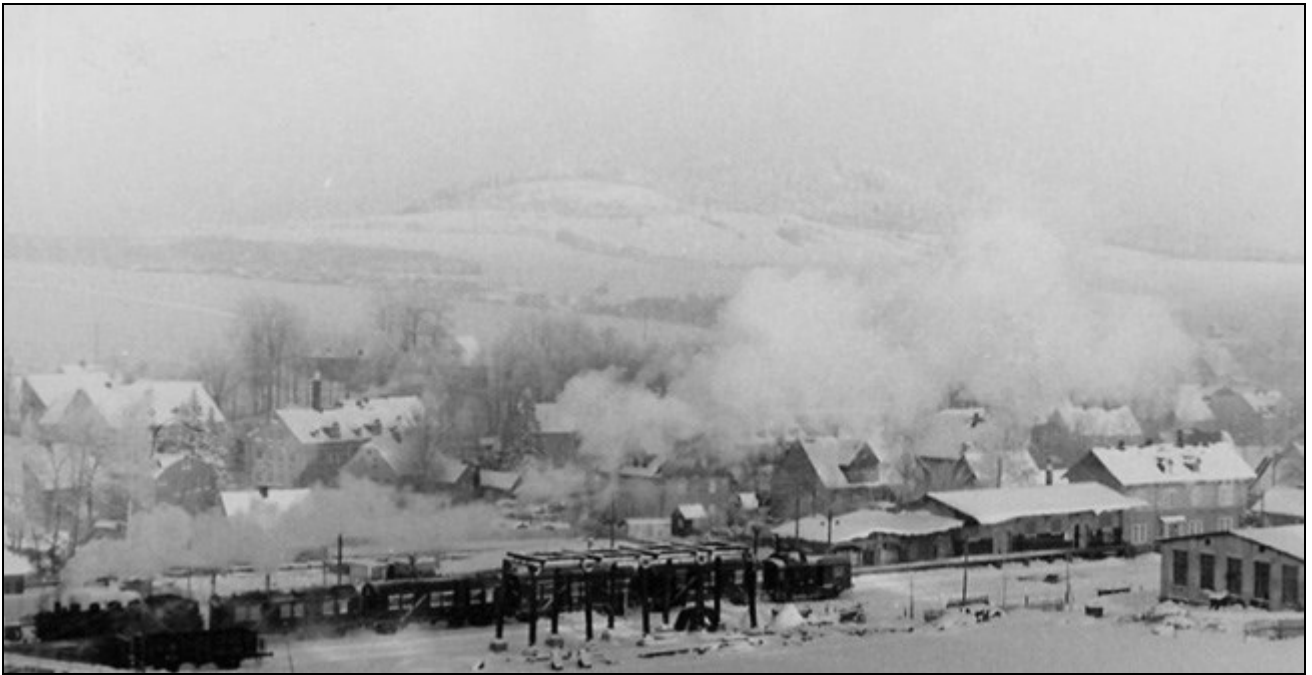
Im Bildvordergrund die ersten montierten Träger während des Aufbaus der Hochsiloanlage. Foto: S. Bergelt, 1965 (schlettau-crottendorf.de)

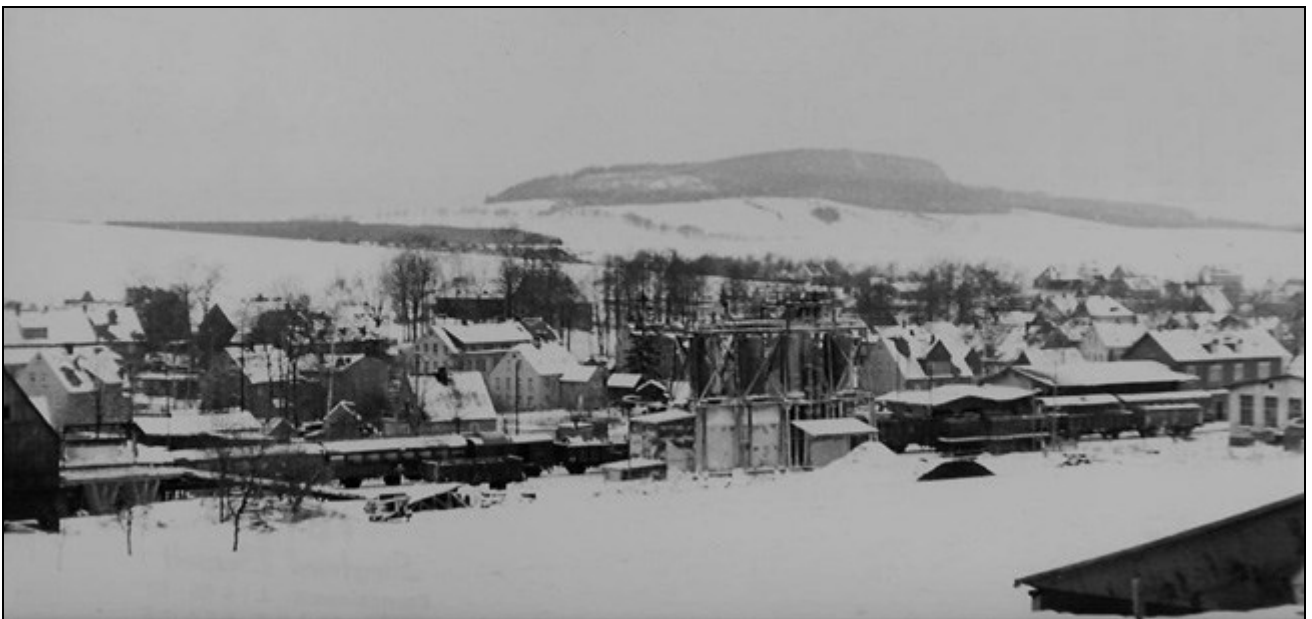
Ansicht des Oberen Bahnhofs in Crottendorf: Am linken Bildrand die Verladerampe für Stückkalk, in der Bildmitte die fertige Siloanlage für Kalkmehl und Branntkalk. Foto: S. Bergelt, 1968 (schlettau-crottendorf.de)

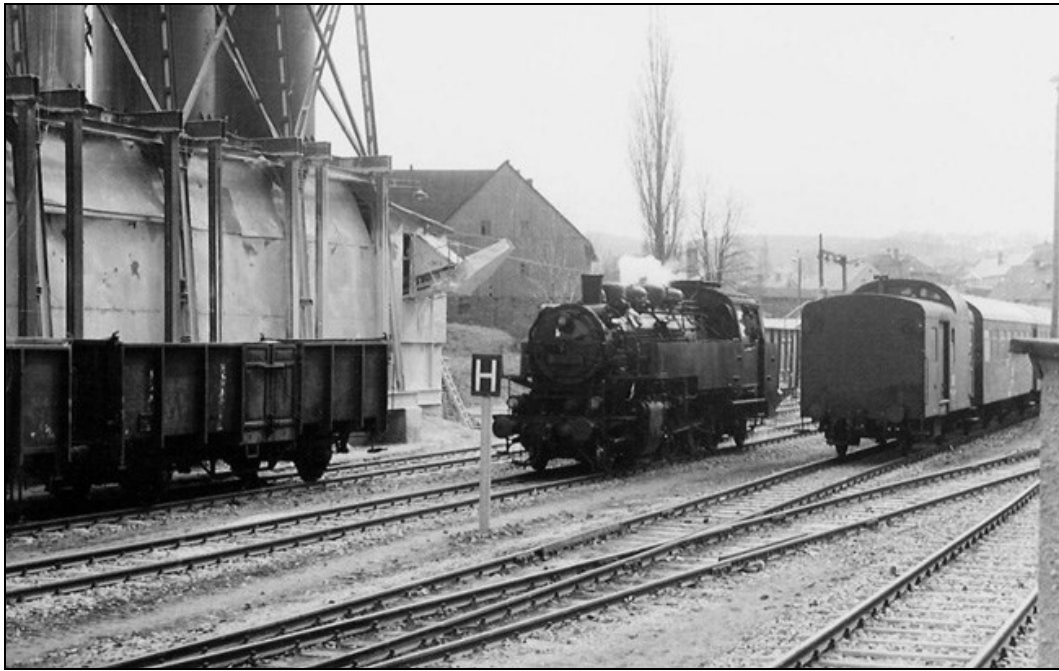
Die fertige Hochsiloanlage (links im Bild). An ihrem rechten Ende ist der klappbare Verladestutzen zu sehen. Zu dieser Zeit war der Marmorbruch in Crottendorf bereits außer Betrieb. Foto: S. Bergelt, 1977 (schlettau-crottendorf.de)

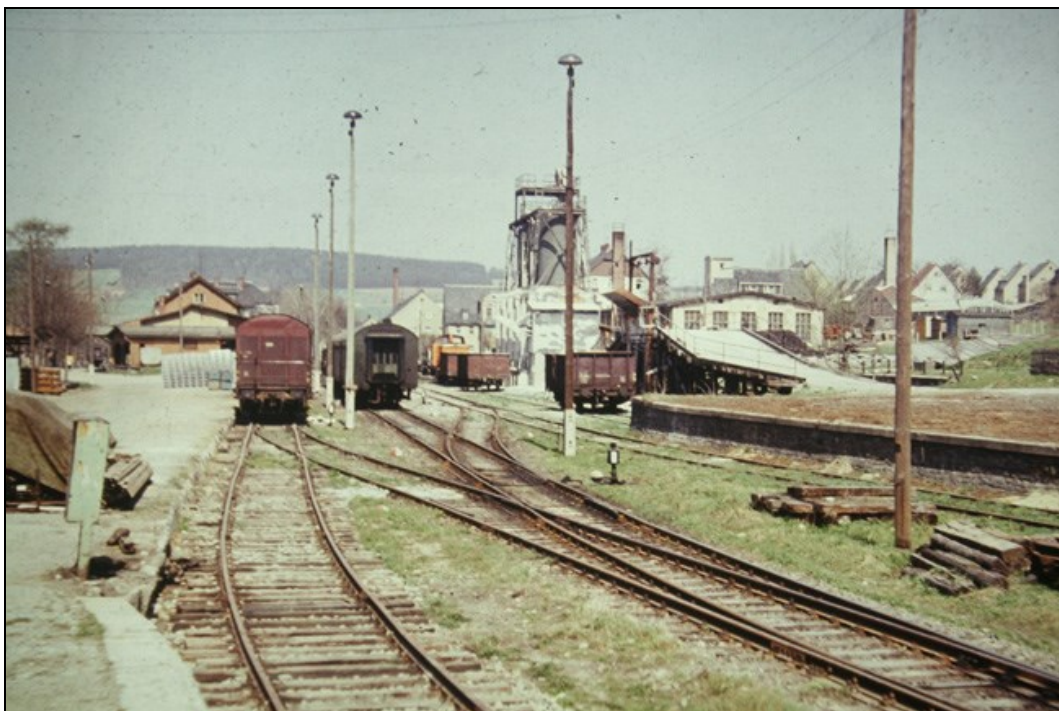
Übersicht über die Verladeanlagen im Jahr 1978. Foto: S. Bergelt (schlettau-crottendorf.de)

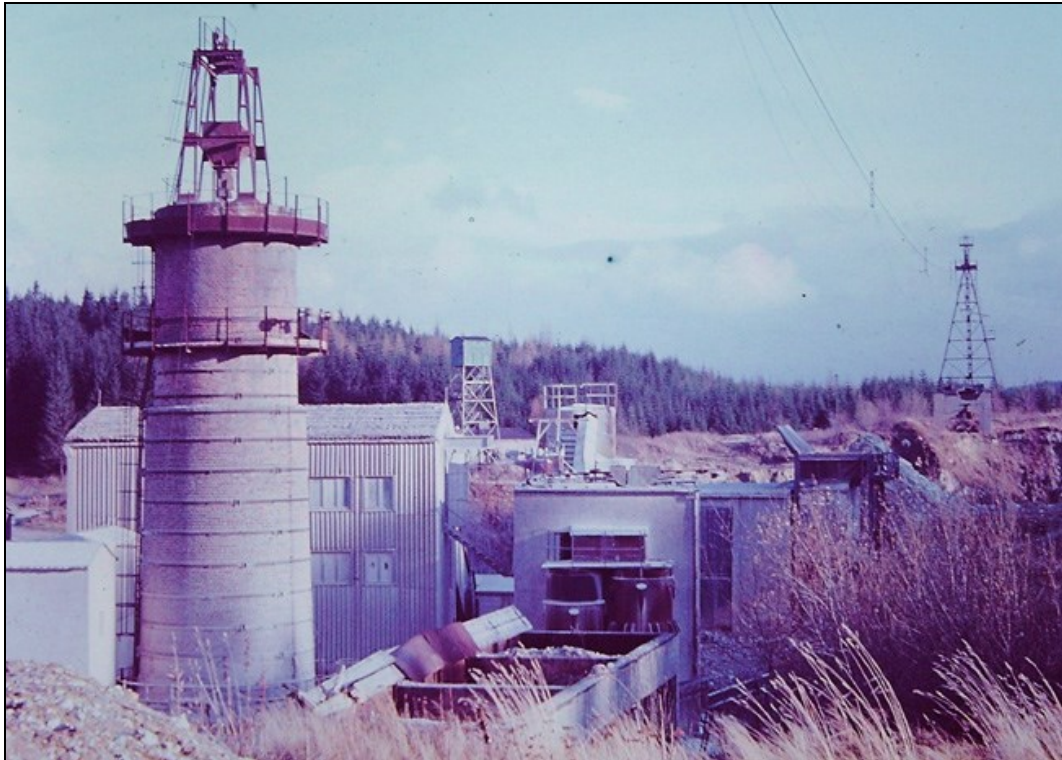
Das Kalkwerk Crottendorf, schon auf einem Dia-Film aufgenommen. Die Aufnahmen sind etwas verblichen, wir haben sie jedoch bewußt nicht nachbearbeitet, um ihre Authentizität zu bewahren. Die hohen Masten der Kabelkrananlage sind imponierend... Foto: S. Bergelt (schlettau-crottendorf.de)

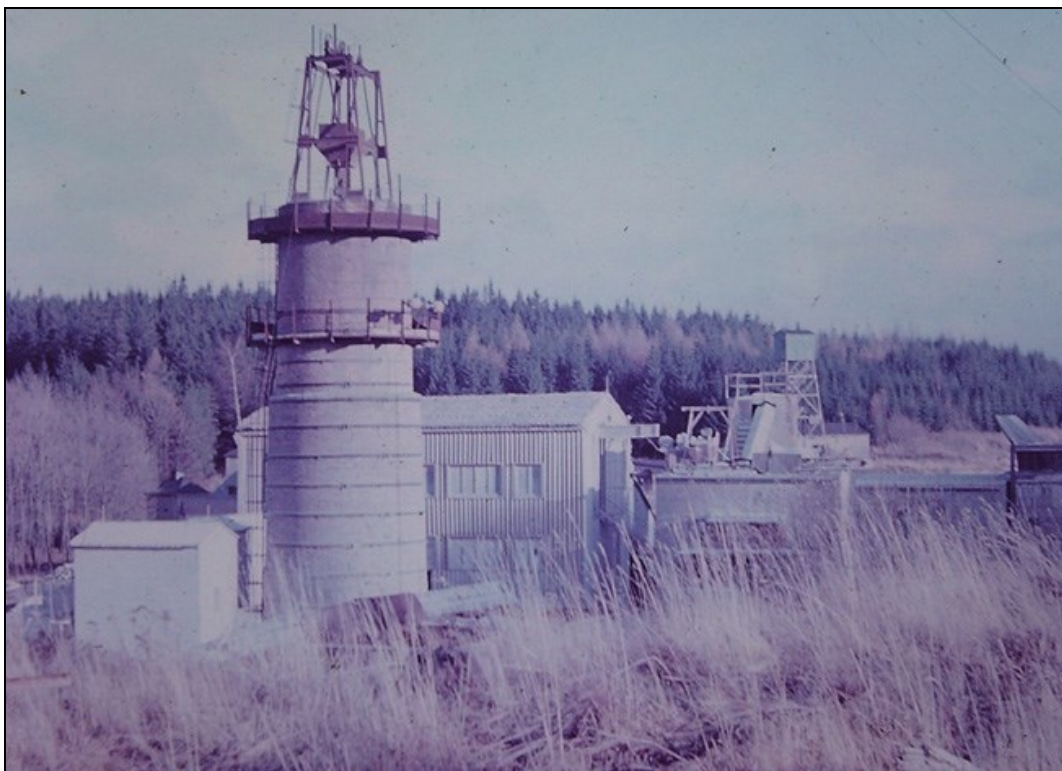
Noch ein Blick über die Werksanlagen. Rechts im Hintergrund ist das auf einem Gittermast stehende, grün gestrichene Kranführerhäuschen zu sehen. Von dort aus war freie Sicht in den Bruch und auf die gesamte Länge des Kabelkranes. Wenn bei Nebel nichts zu sehen war, erfolgte eine Einweisung per Sprechfunk.  
Foto: S. Bergelt (schlettau-crottendorf.de)

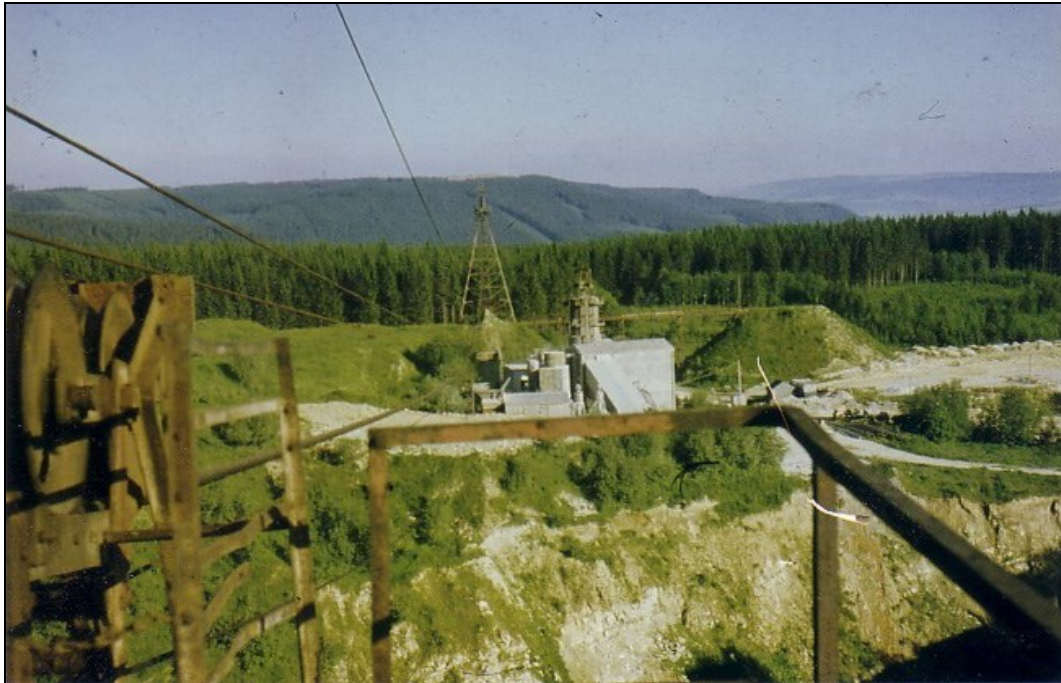
Der Blick vom Gittermast der Kabelkrananlage auf das Kalkwerk und den Tagebau (rechts unten im Bild). Am linken Bildrand sieht man die Laufkatze. Das wäre kein Arbeitsplatz für mich... Foto: Familie Rüffer, Sammlung O. Vogel (schlettau-crottendorf.de)
