# **Dokumentationen zum Sächsischen Bergbau**

## **Reihe 1: Kalkstein und Dolomit Gewinnung und Verarbeitung in Sachsen**

### **Band 16: Zum Kalksteinabbau im oberen Zschopautal: Die Marmorbrüche bei Crottendorf**

Autoren: L. Mitka und H.-J. Boeck

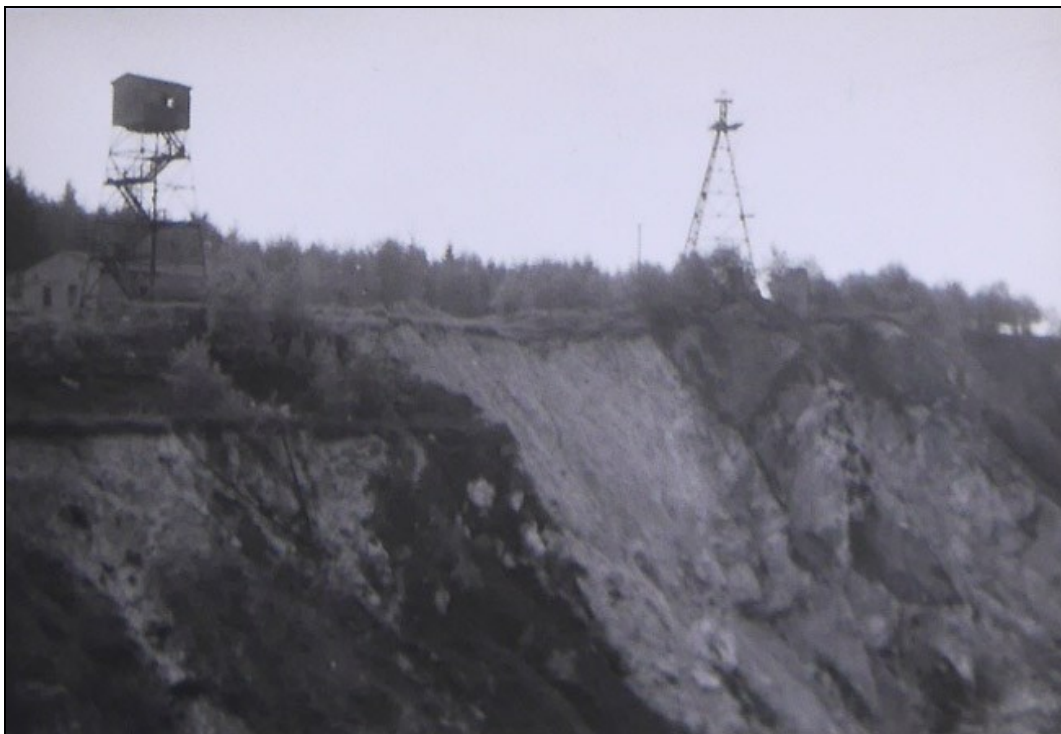
Dieses alte Foto ist leider etwas unscharf, zeigt aber gut, daß die Kranführerin nicht nur in der Höhe über der Erdoberfläche saß, sondern obendrein noch direkt am Rand des Tagebaus und in die Tiefe blickte... Blick von Norden nach Südosten. Bildquelle: Sammlung der Ortschronisten Crottendorf.

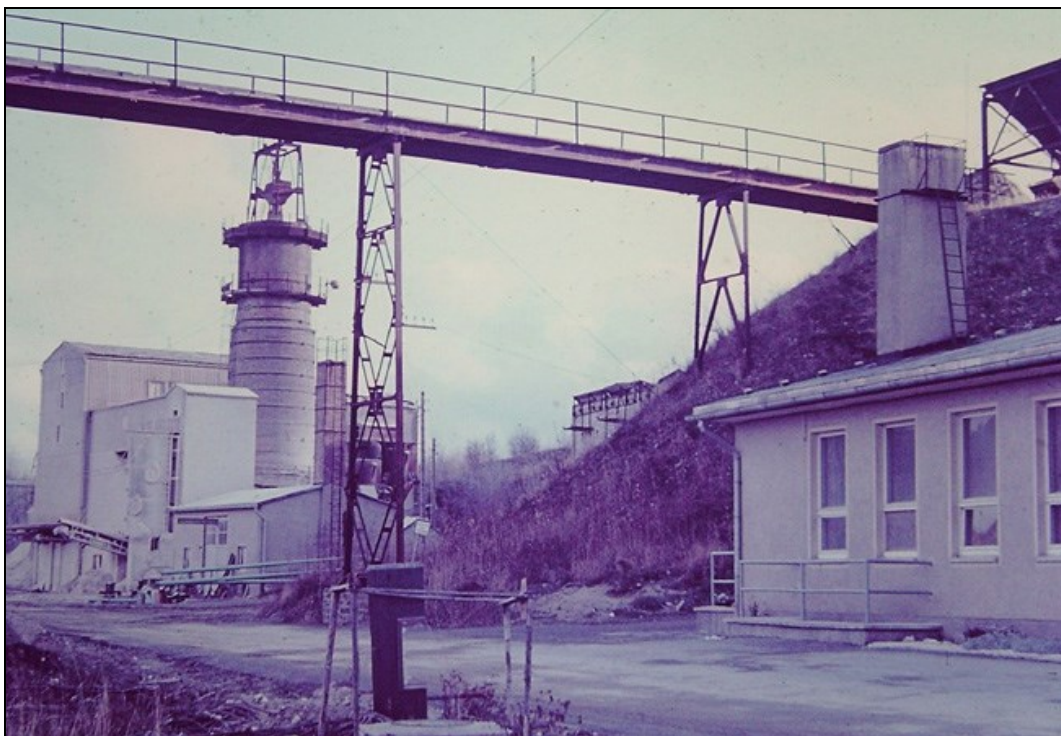
Rechts im Vordergrund ist das 1963 eingeweihte Sozialgebäude zu sehen. Das Foto zeigt zwischen den Brecheranlagen und dem Sozialgebäude eine Halde mit Silo. Dort wurde der Kübel des Kabelkrans mit Abraum ausgekippt und ein Arbeiter füllte eine Lore und fuhr sie über die hohe Brücke, um sie auf der anderen Seite der Straße wieder abzukippen. Foto: S. Bergelt ([schlettau-crottendorf.de](http://schlettau-crottendorf.de))

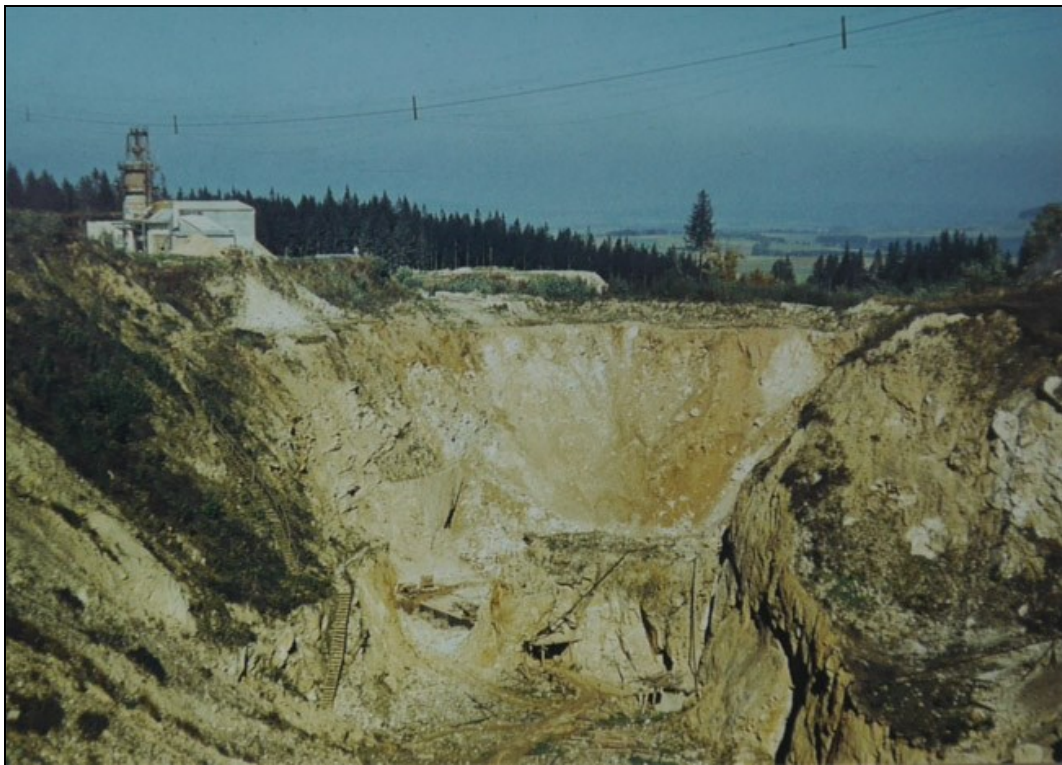
Ein Blick von Süden nach Nordwesten über den Steinbruch hinweg in den 1960er Jahren. Auf der Bruchsohle sind hier die Zugänge zu den Strecken der +763 m-Sohle zu erkennen. Bildquelle: Sammlung der Ortschronisten Crottendorf.

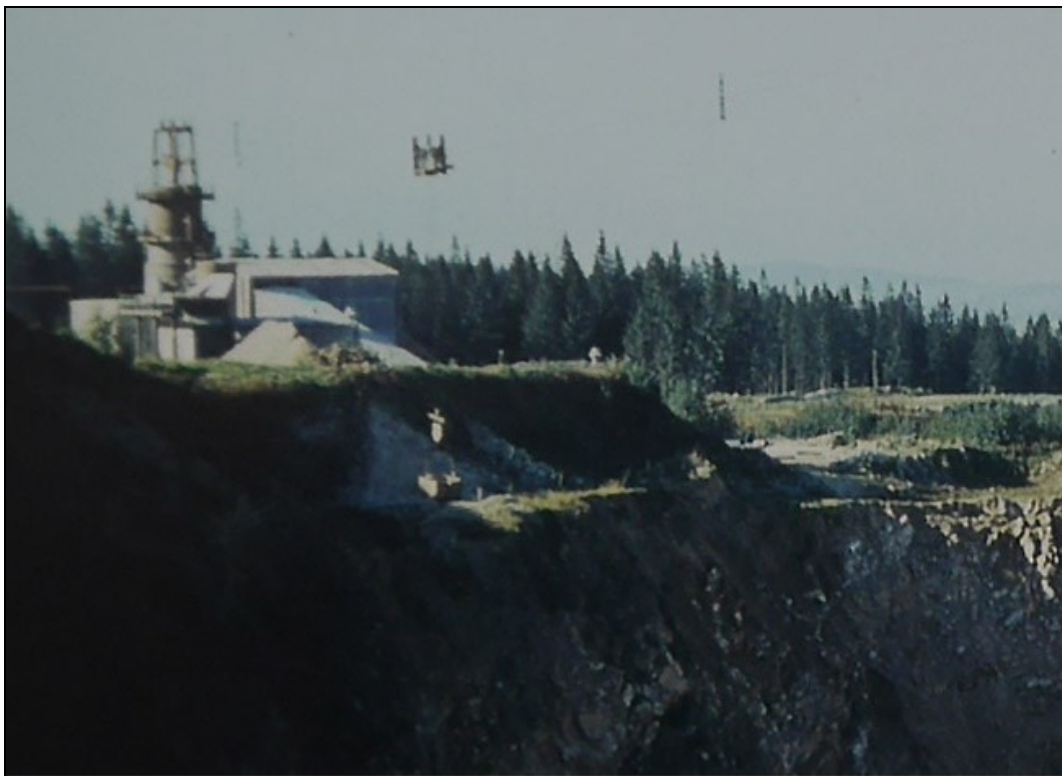
In dieser Ausschnittvergrößerung aus obiger Aufnahme sieht man einmal den Transportcontainer am Kran hängend zum Kalkwerk schweben.

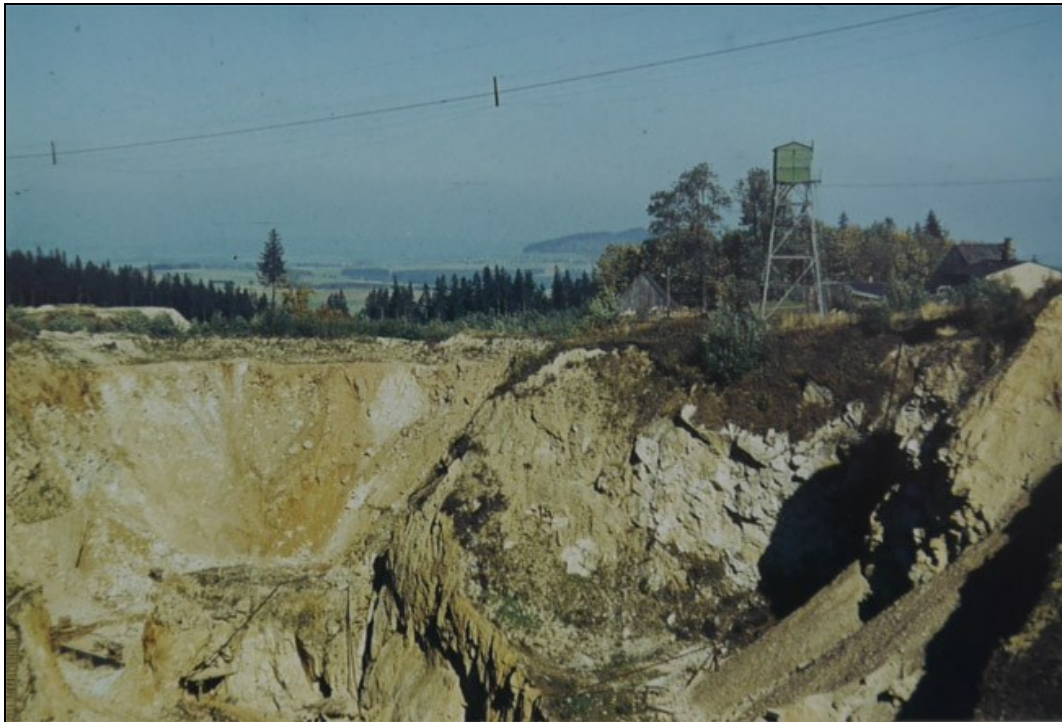
Blick nach Norden auf den östlichen Stoß des Tagebaus, rechts wieder der Turm mit dem Führerstand des Kabelkranes. Bildquelle: Sammlung der Ortschronisten Crottendorf.

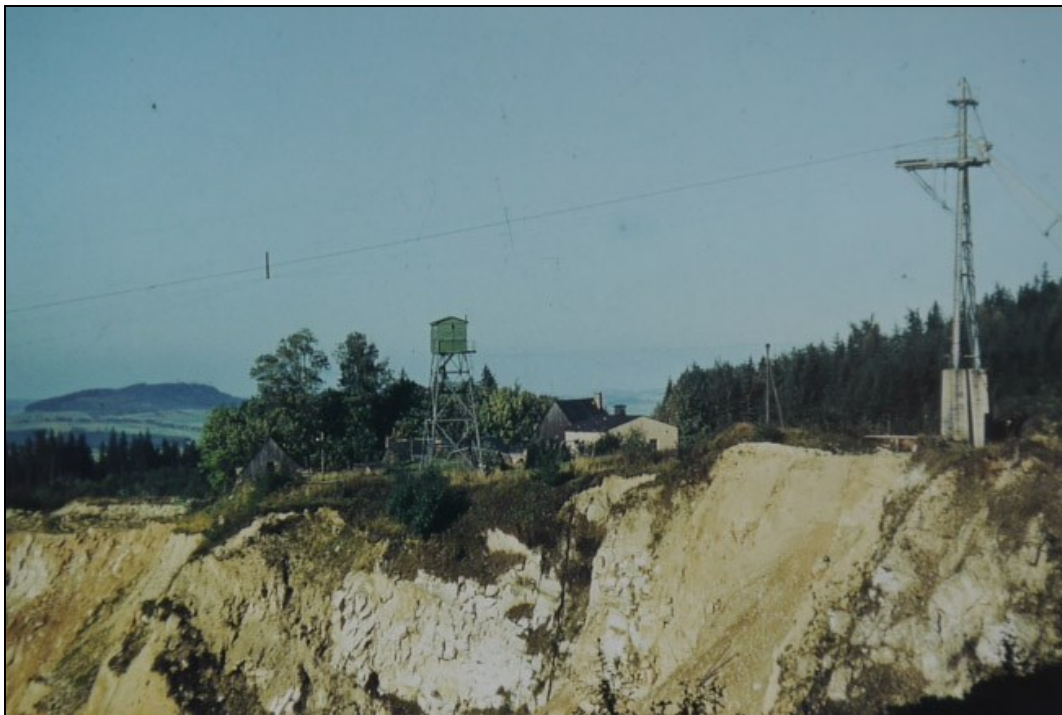
Blick nach Nordosten über die östliche Bruchwand hinweg, wo der zweite Mast der Kabelkrananlage stand. Dieser Mast besaß kein „Stützbein“ wie der andere (wo auch die Antriebsanlage des Kranes stand), sondern war nur mit Seilen verspannt. Im Hintergrund ist der Scheibenberg zu sehen. Bildquelle: Sammlung der Ortschronisten Crottendorf.

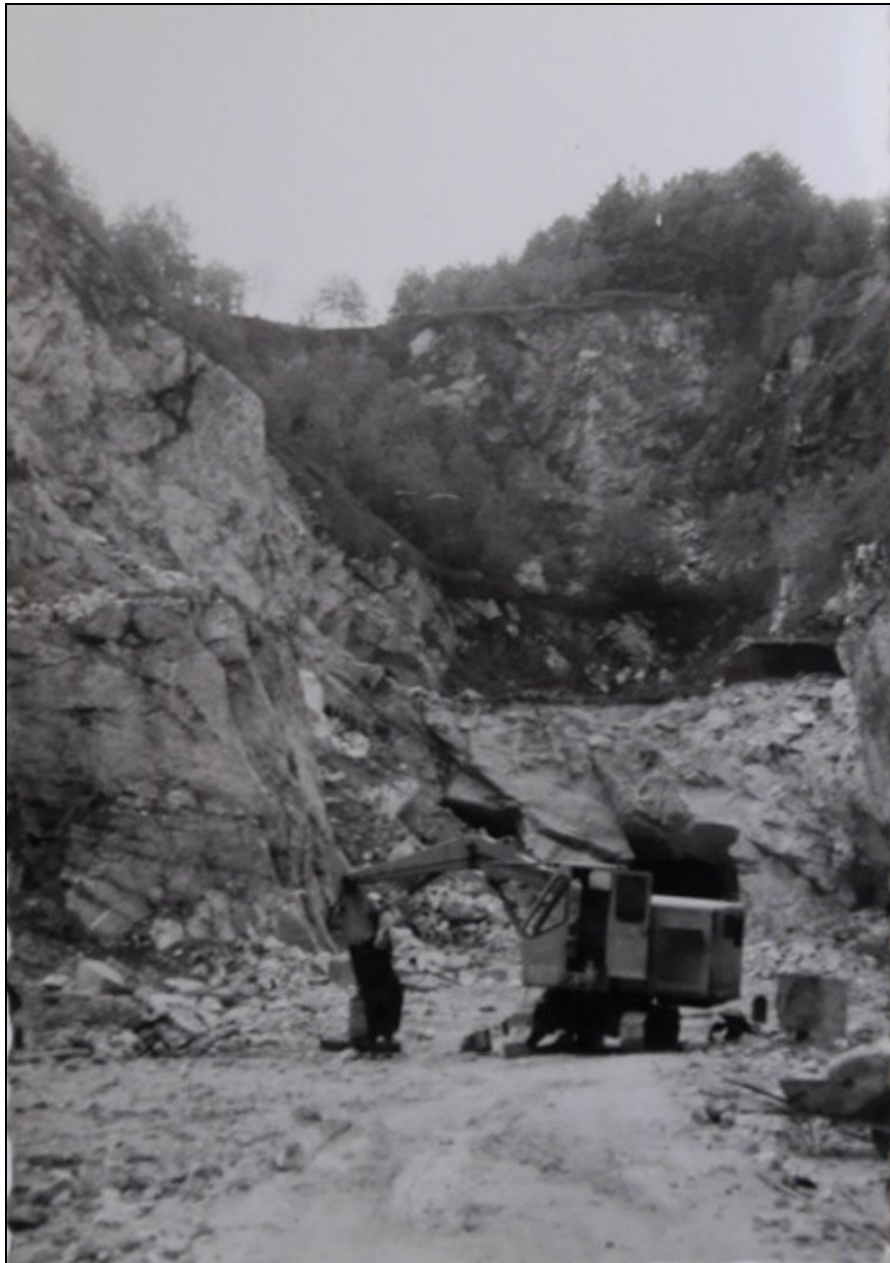
Ein Universalbagger vom Typ UB 20 auf der Tagebausohle.  
Bildquelle: Sammlung der Ortschronisten Criottendorf.

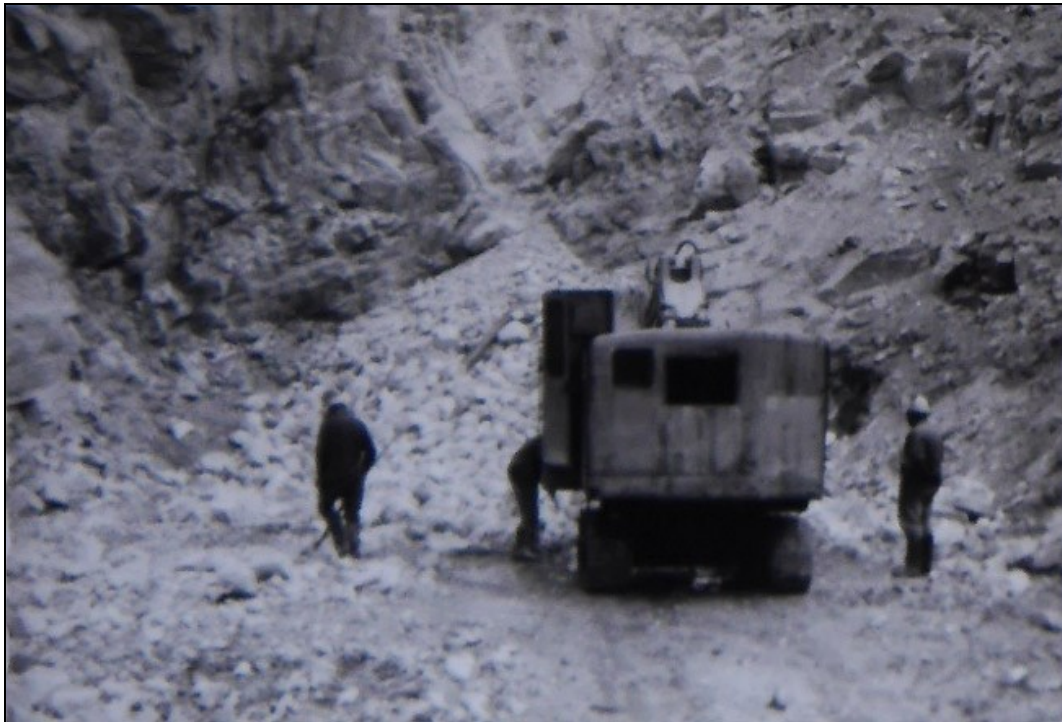
Das alte Foto ist leider etwas unscharf, aber auch hier ist noch einmal der Raupenbagger vom Typ UB 20 zu sehen. Bildquelle: Sammlung der Ortschronisten Crottendorf.

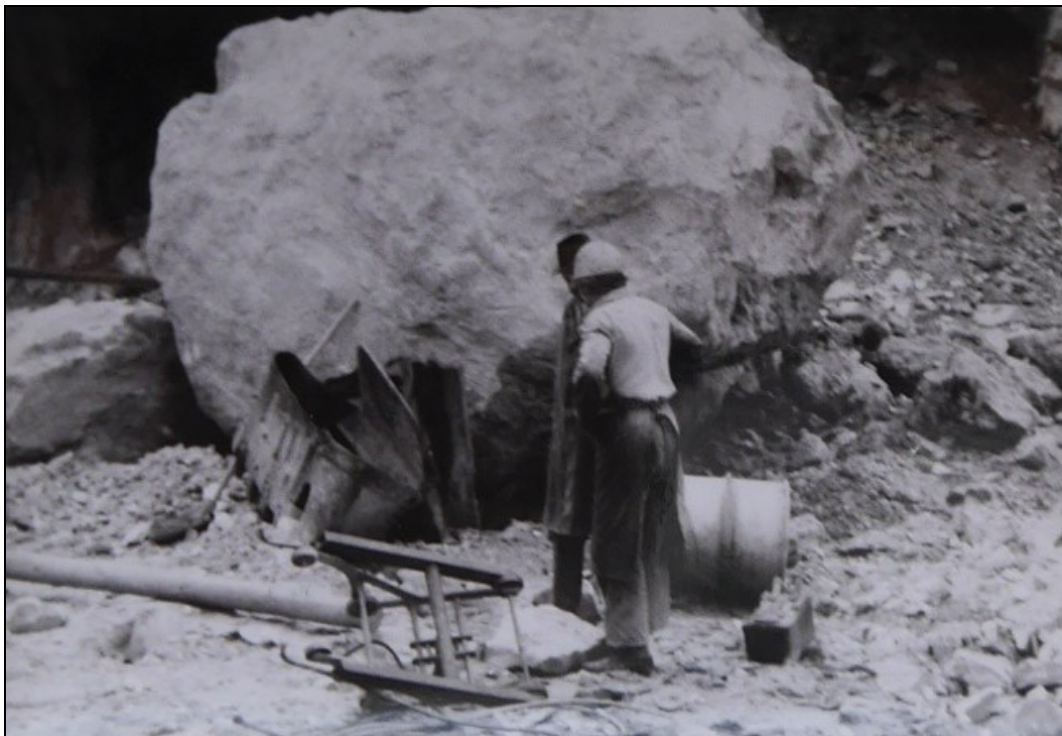
Manchmal lösten sich beim Schießen auch Brocken, die zu groß zum Aufnehmen und Verladen waren. Die mußten durch aufgelegte Ladungen zerkleinert werden. Bildquelle: Sammlung der Ortschronisten Crottendorf.

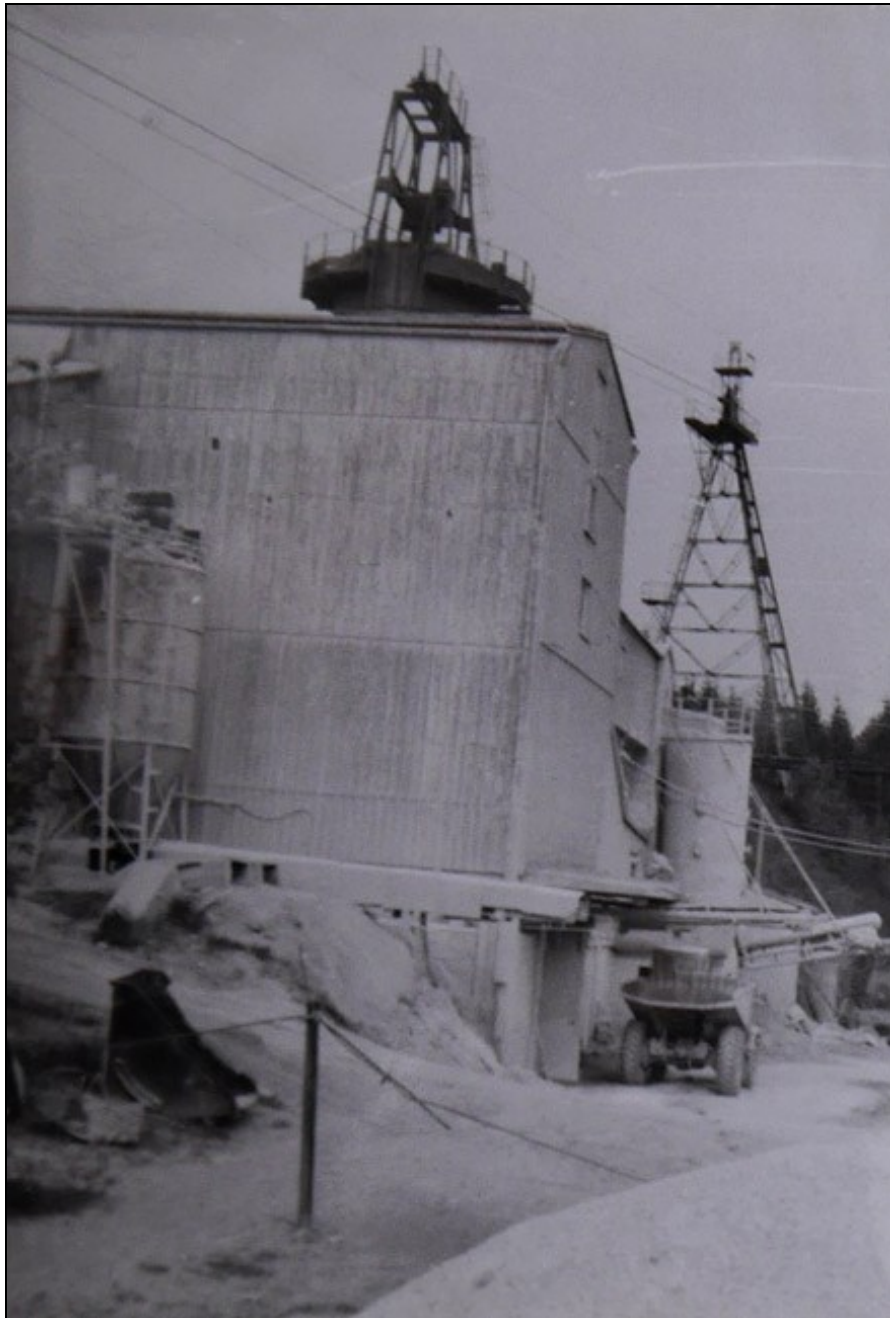
Auch den Transport erleichterten inzwischen Dumper - im Foto steht einer neben dem Verladebunker.  
Bildquelle: Sammlung der Ortschronisten Criottendorf.

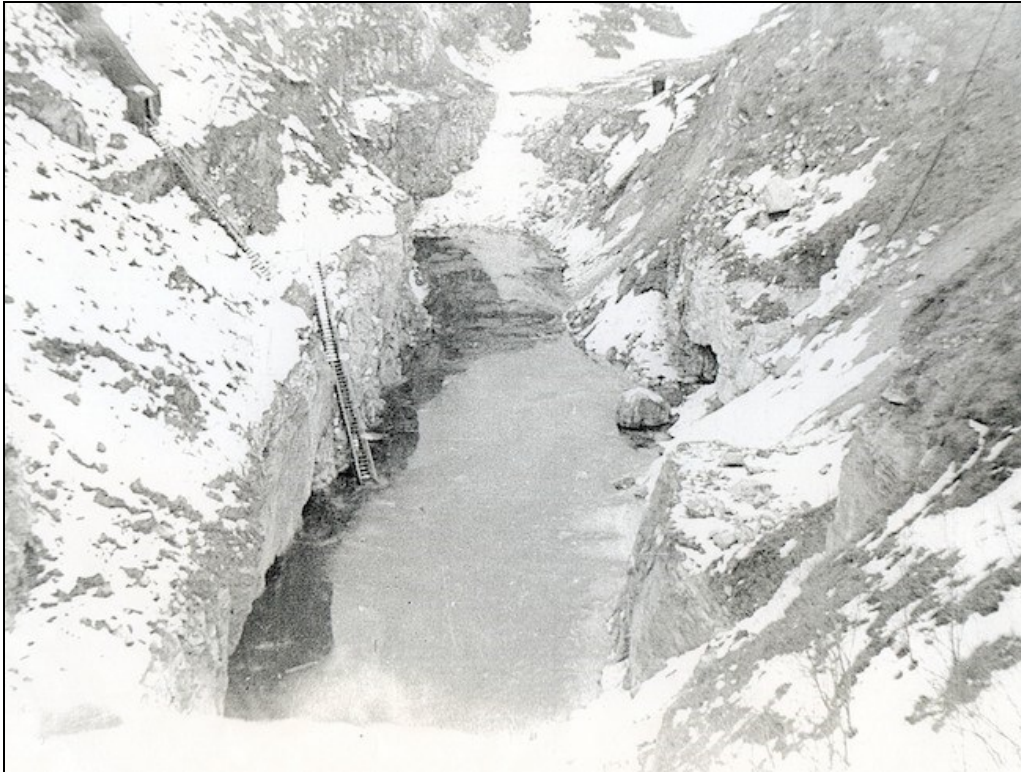
Der Tagebau in den 1970er Jahren, Blick von Südosten auf die Tagebausoehle. Nach Norden hat sich der Tagebau weit in die +773-m- Sohle hinein vorgearbeitet. Noch steht die Treppe als Zugang zur Bruchsohle, aber die Bruchsohle beginnt schon abzusaufen... Bildquelle: Sammlung F. Schott (crottentaucher.de)

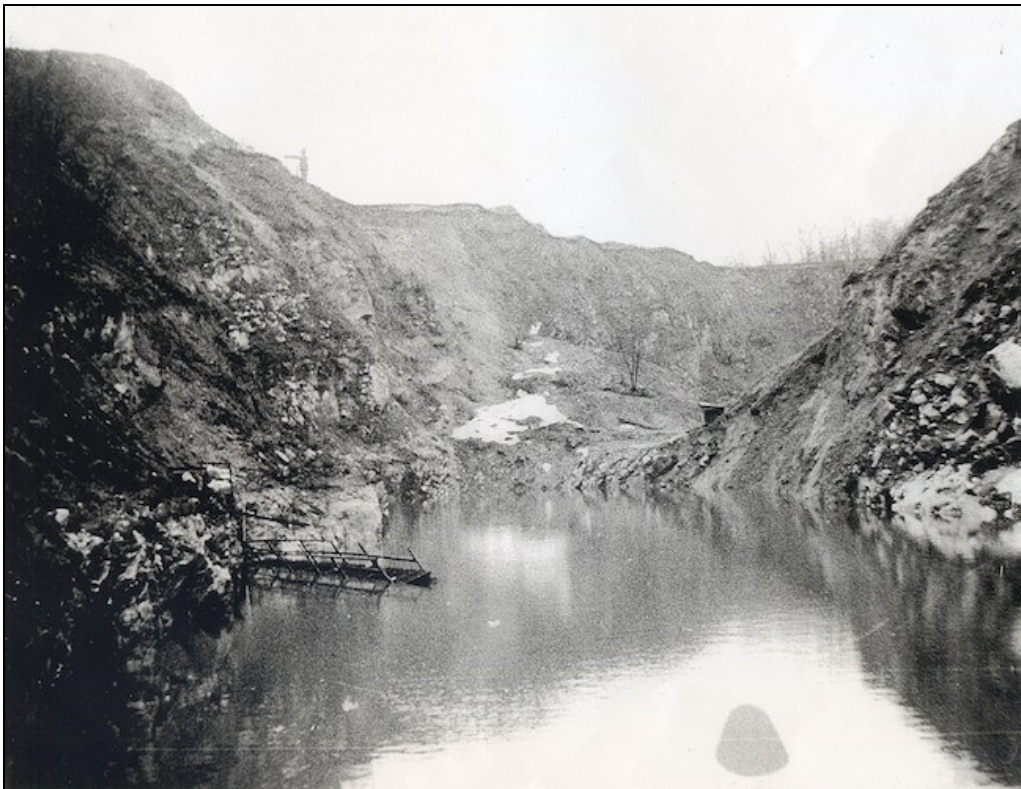
Der Tagebau in den 1970er Jahren, Blick von Süden auf die Tagebausoehle. Die Bruchsohle füllt sich mit Grund- und Niederschlagswasser und die Treppe als früherer Zugang zur Bruchsohle ist schon abgebrochen und aufgeschwommen. Bildquelle: Sammlung F. Schott (crottentaucher.de)

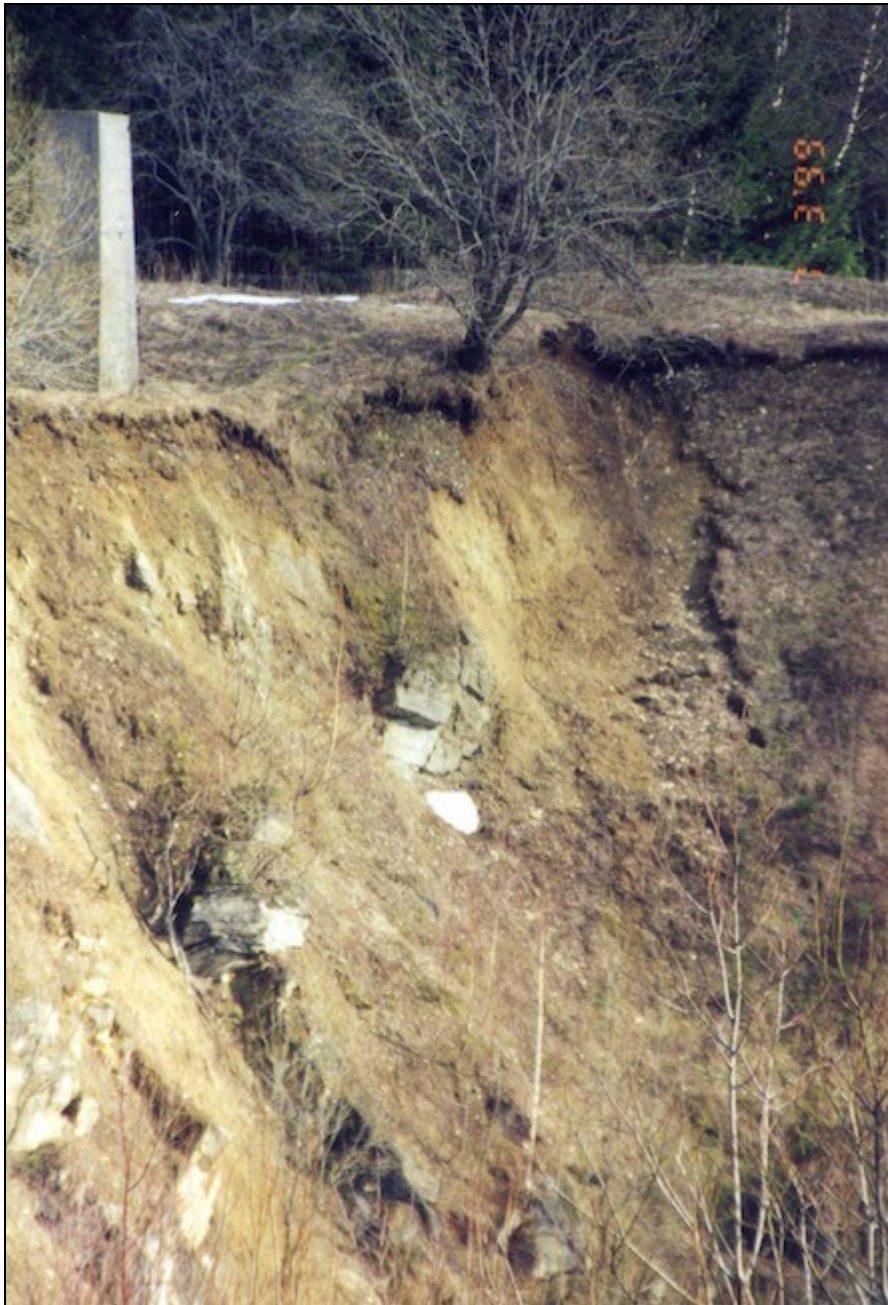
Durch Verbüchse der untertägigen Baue kommt es zu Böschungsrutschungen.  
Bildquelle: Sammlung F. Schött ([crottentaucher.de](http://crottentaucher.de))

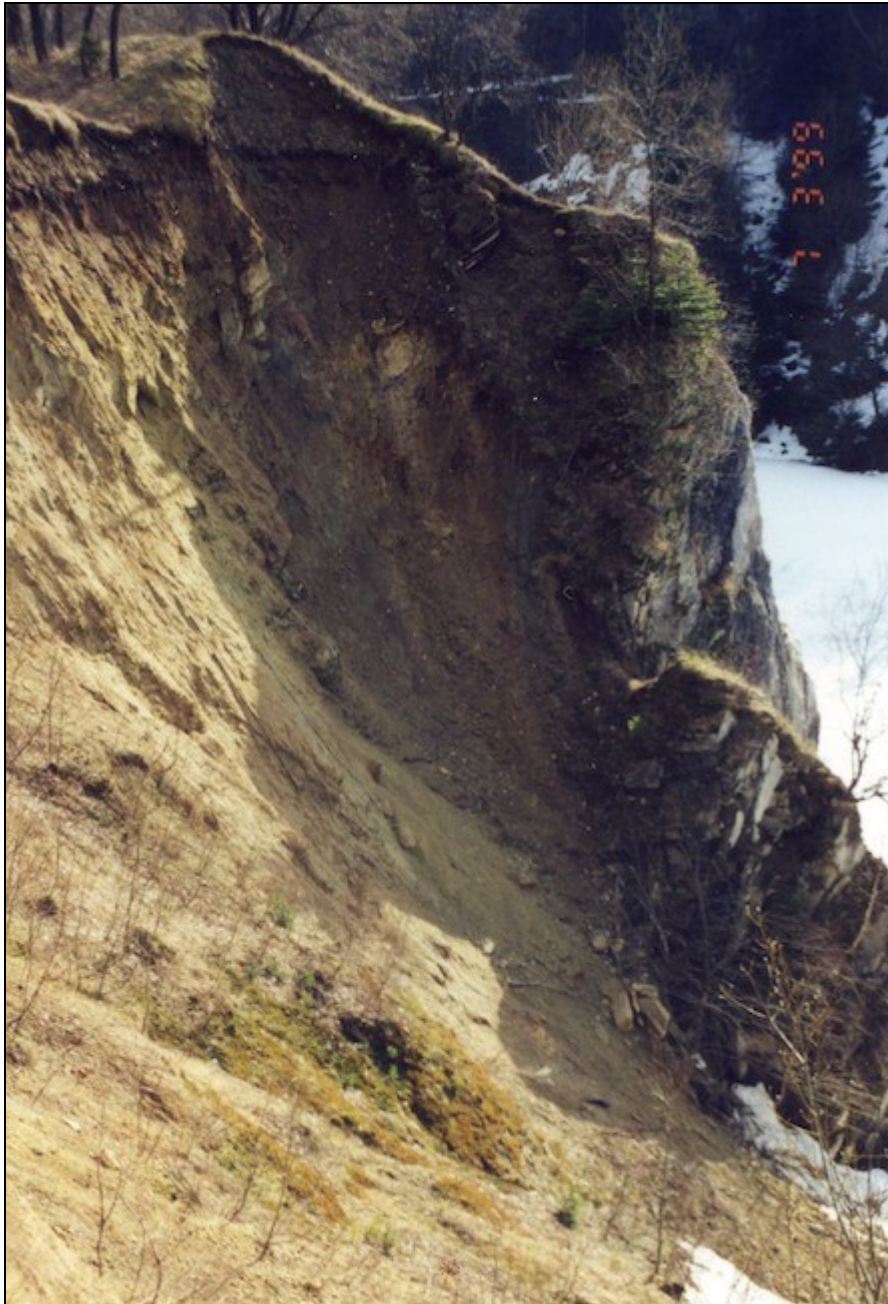
Besonders die ehemaligen Abraumhalden sind davon betroffen...  
Bildquelle: Sammlung F. Schott (crottentaucher.de)

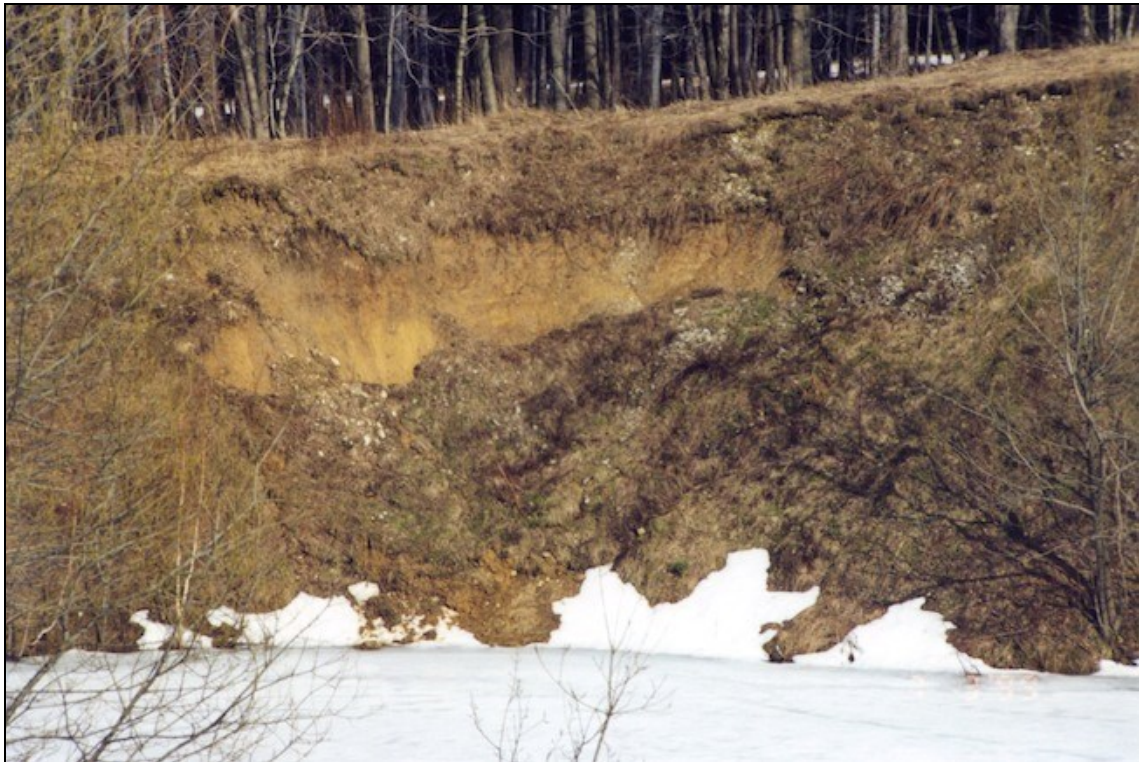
Das die Böschungsrutschungen noch fortschreiten, ist deutlich zu sehen.  
Bildquelle: Sammlung F. Schott (crottentaucher.de)

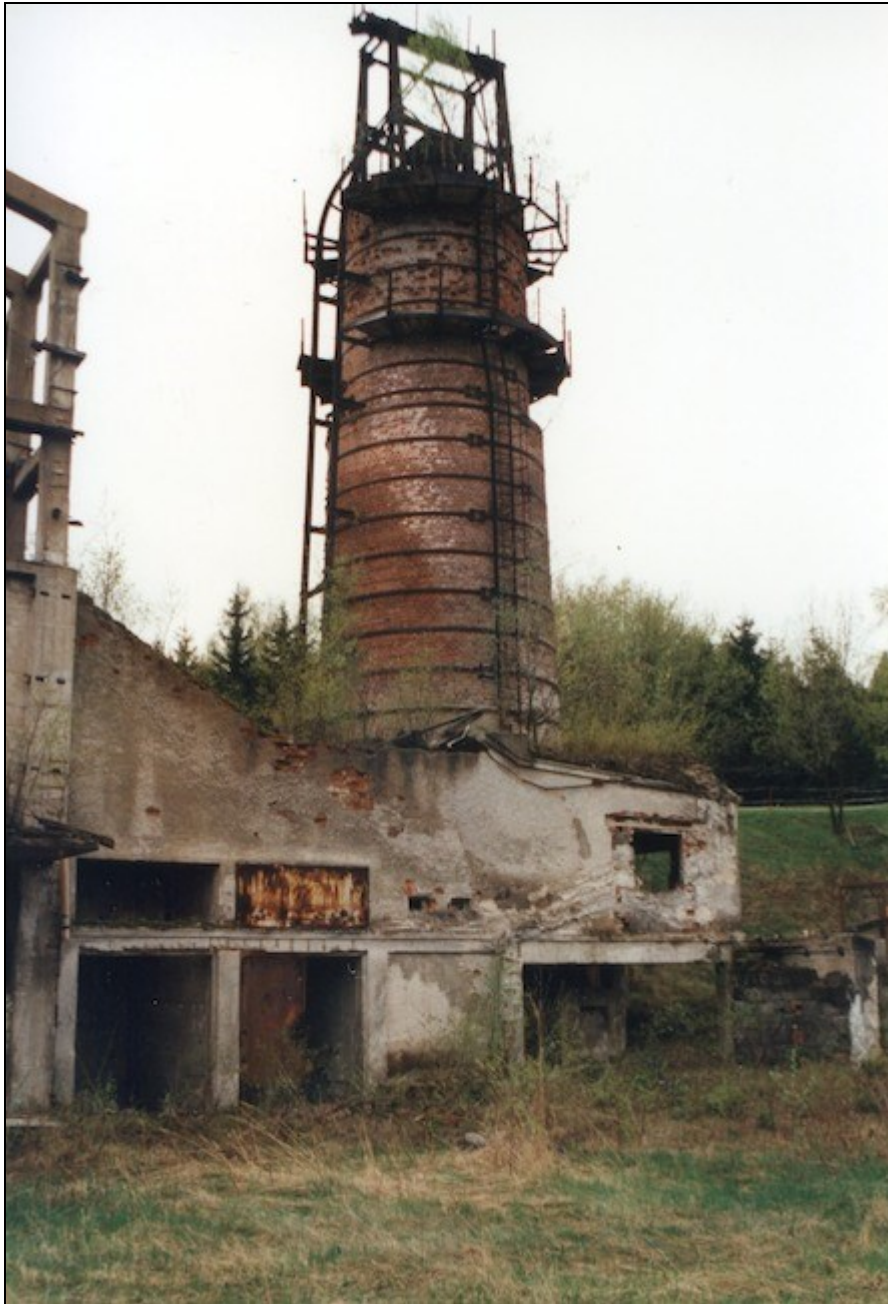
Im Werksgelände ist der hohe Schachtofen noch immer der markanteste Punkt.  
Bildquelle: Sammlung F. Schott (crottentaucher.de)

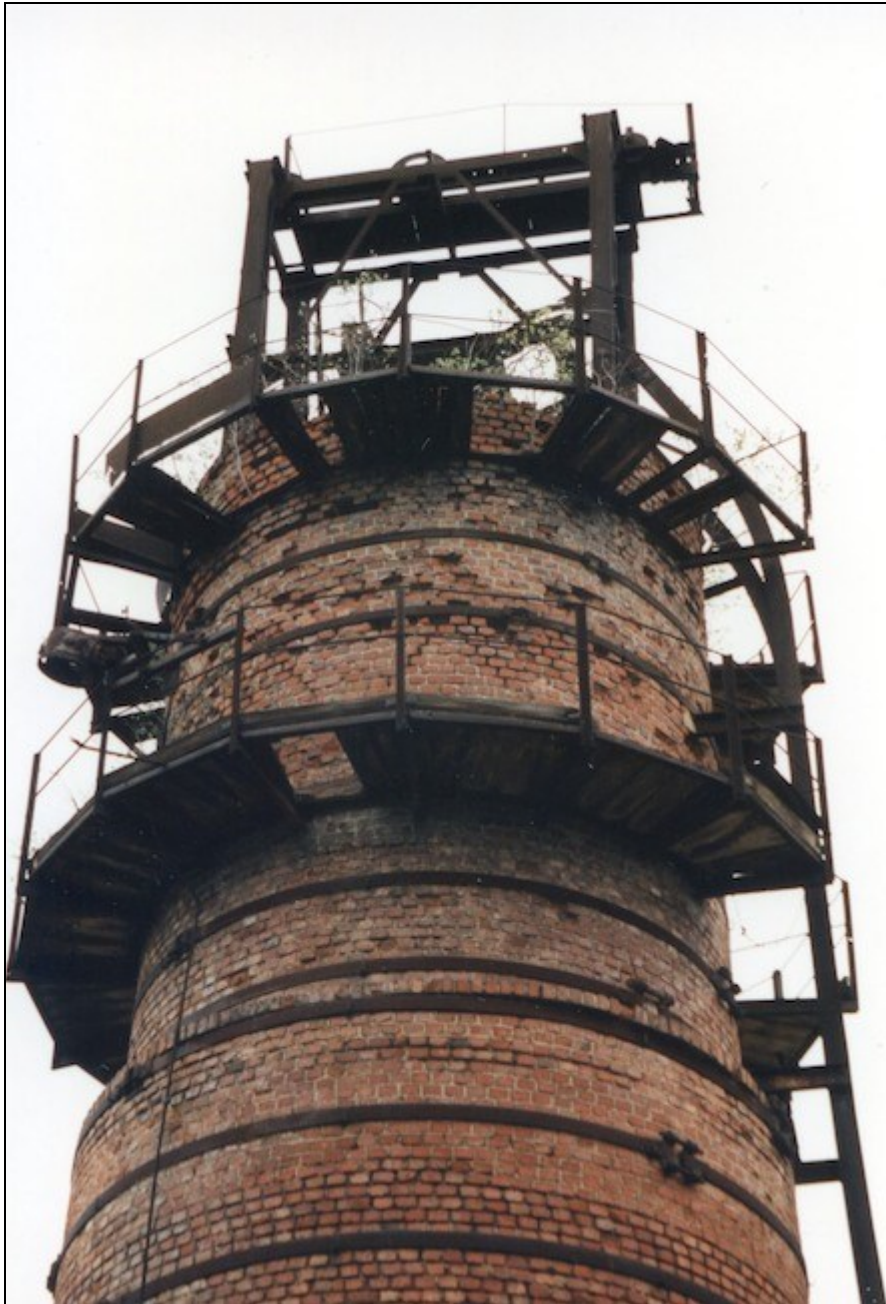
An der Förderanlage und der Gichtbrücke nagt bereits „der Zahn der Zeit“...  
Bildquelle: Sammlung F. Schott (crottentaucher.de)

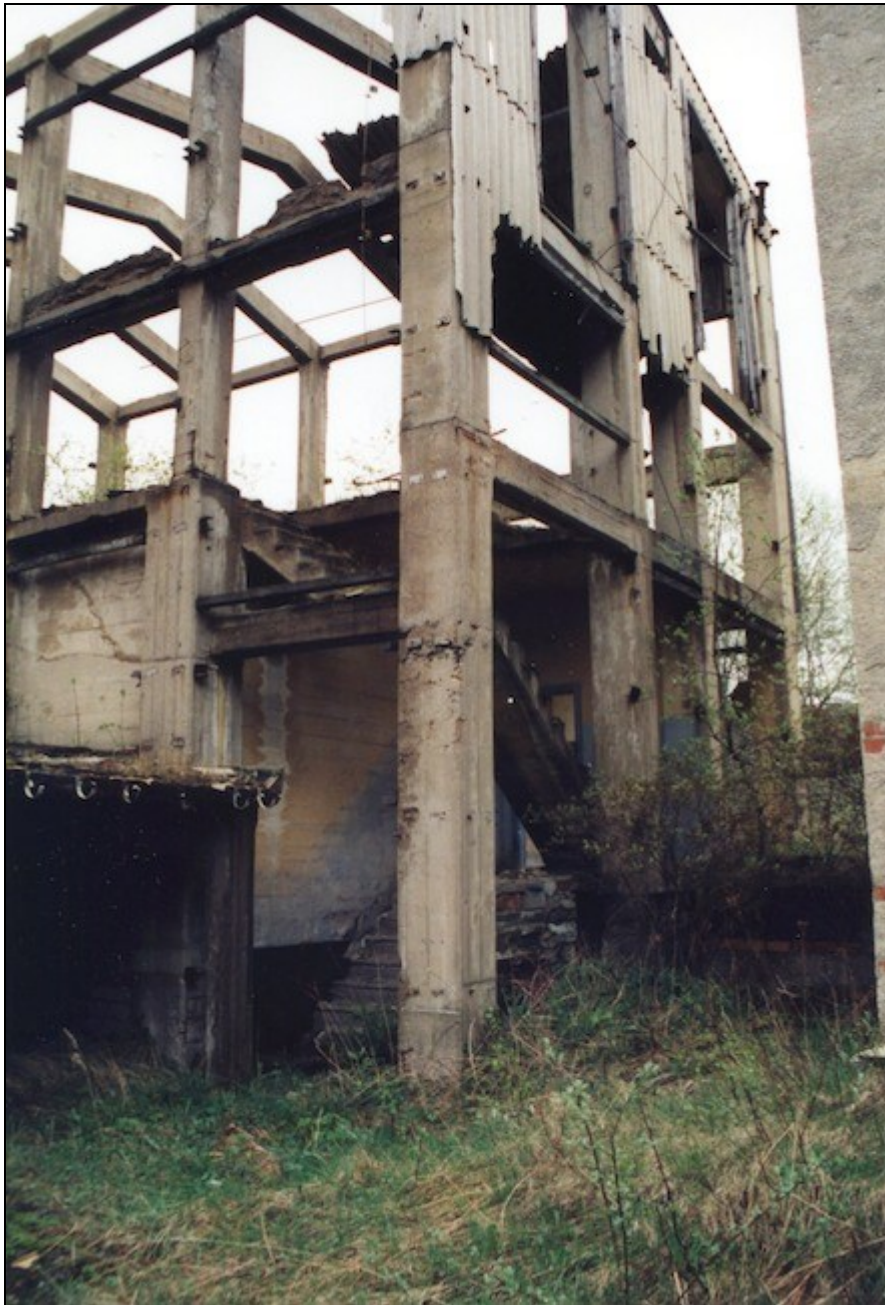
Nur der Stahlbeton der Siloanlage widersteht noch länger.  
Bildquelle: Sammlung F. Schött ([crottentaucher.de](http://crottentaucher.de))

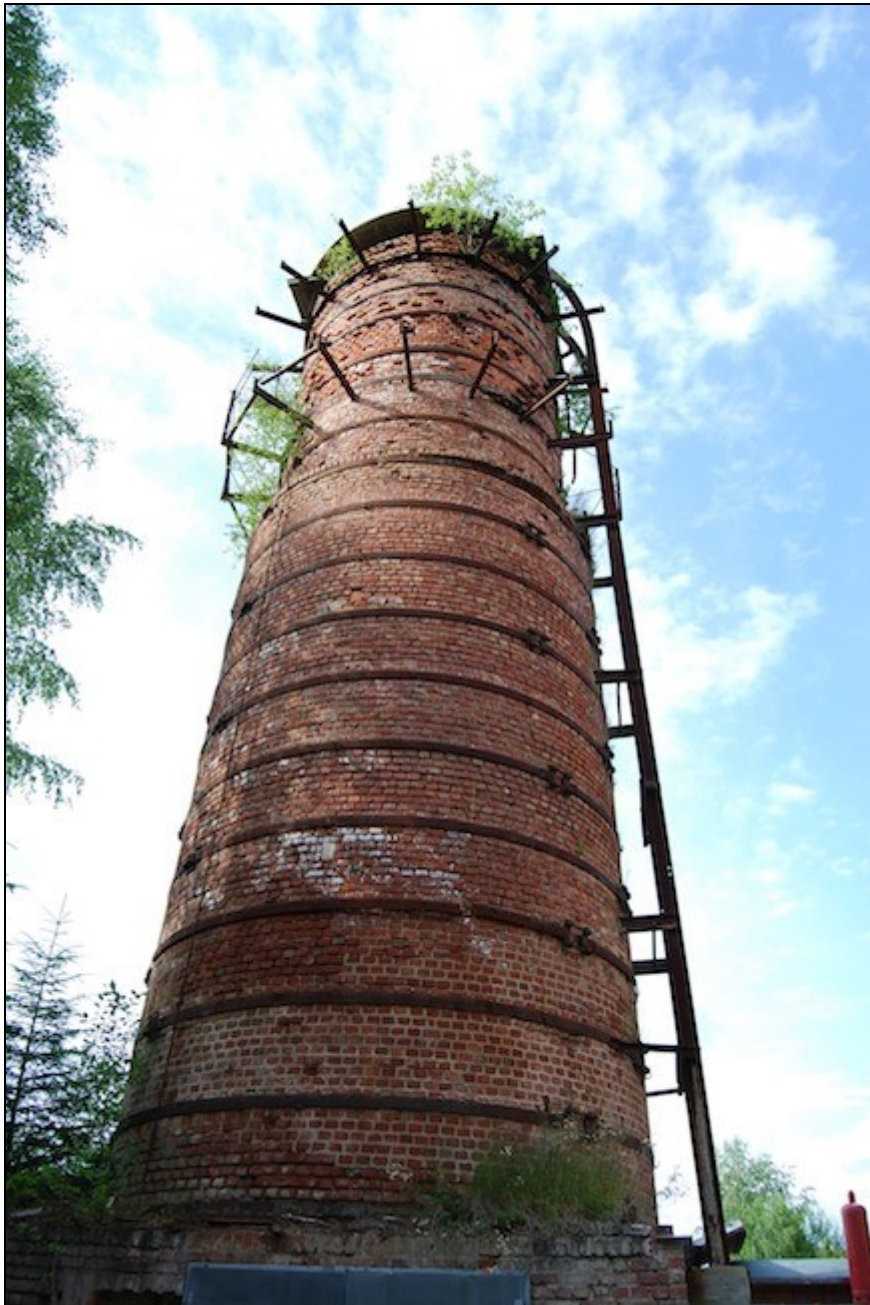
Die Förderbahn und die Träger der beiden Bühnen an der Ofengicht sind noch zu erkennen, der hölzerne Bühnenbelag ist längst verfallen.

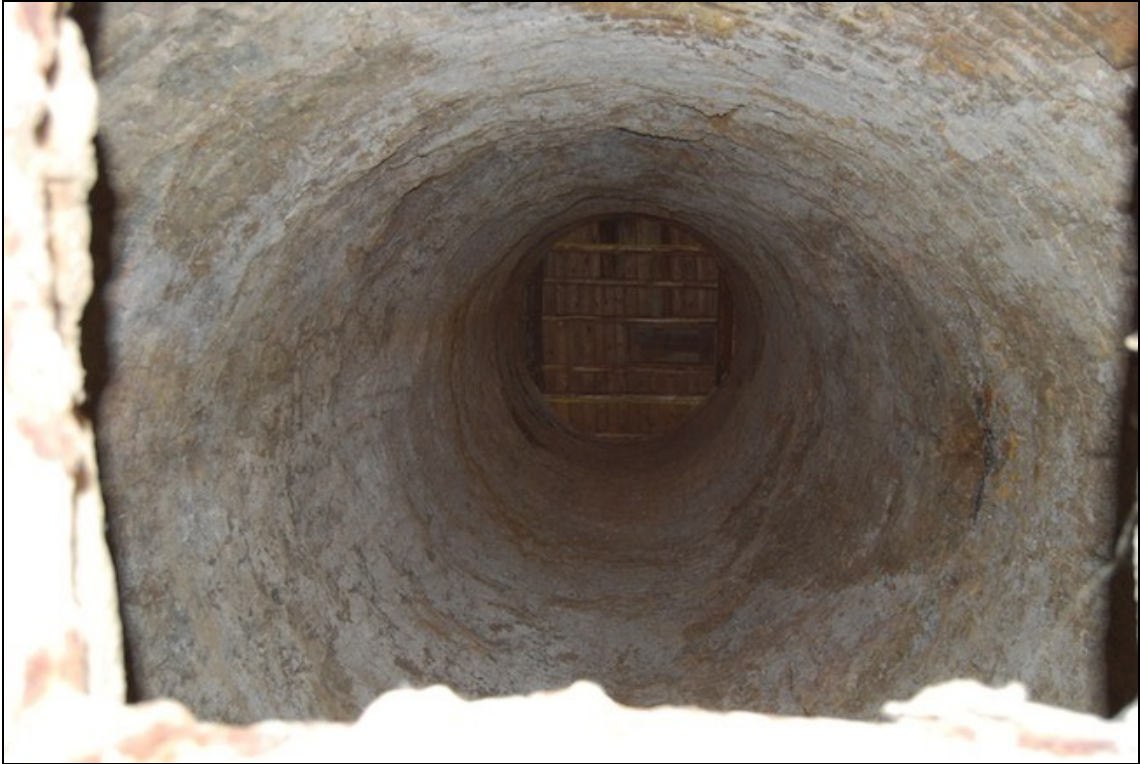
Blick von den Abzügen nach oben in den Ofenschacht.

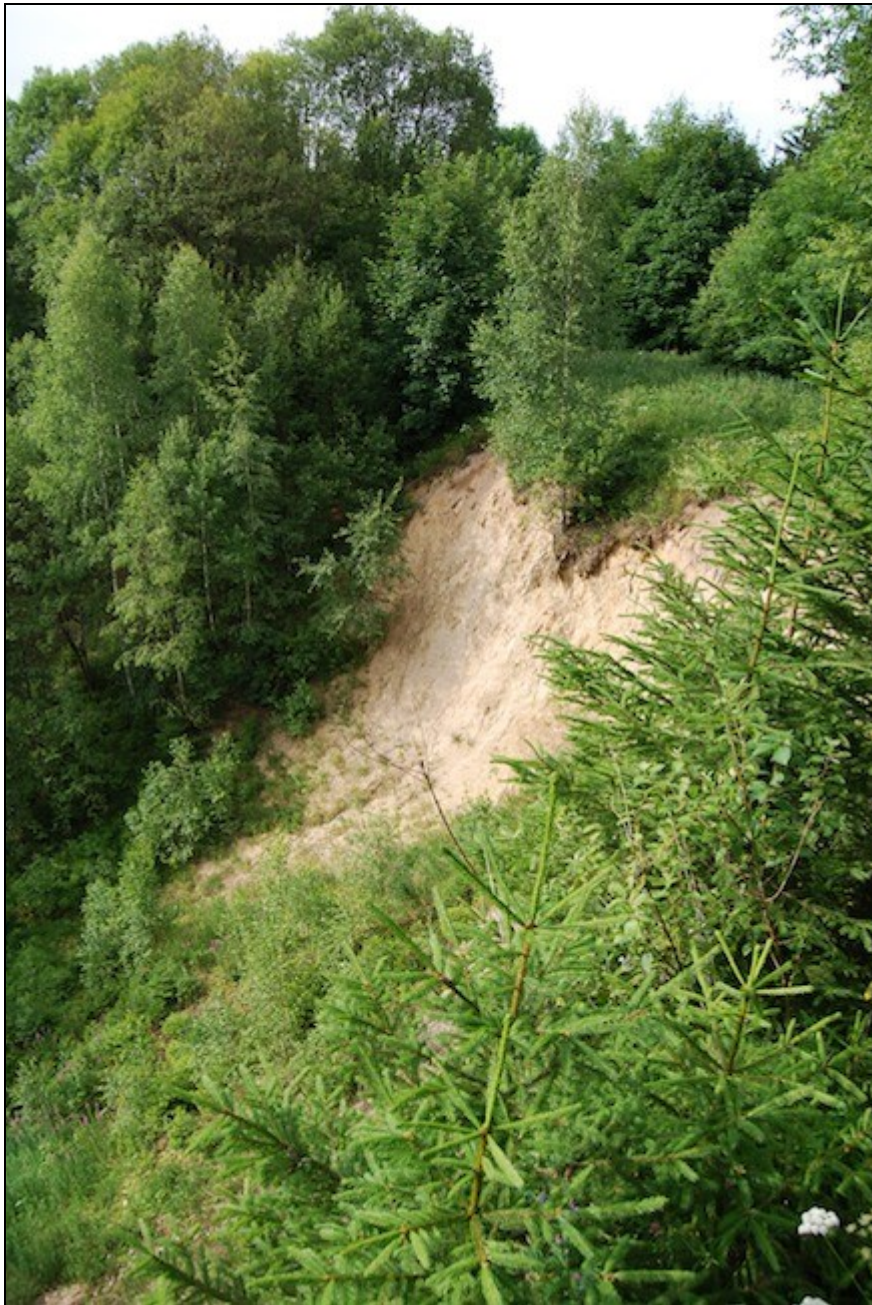
Die Rutschungen an den Böschungen der Abraumhalde und am Tagebaurand sind noch immer aktiv, wie die frischen Abbrüche deutlich zeigen.

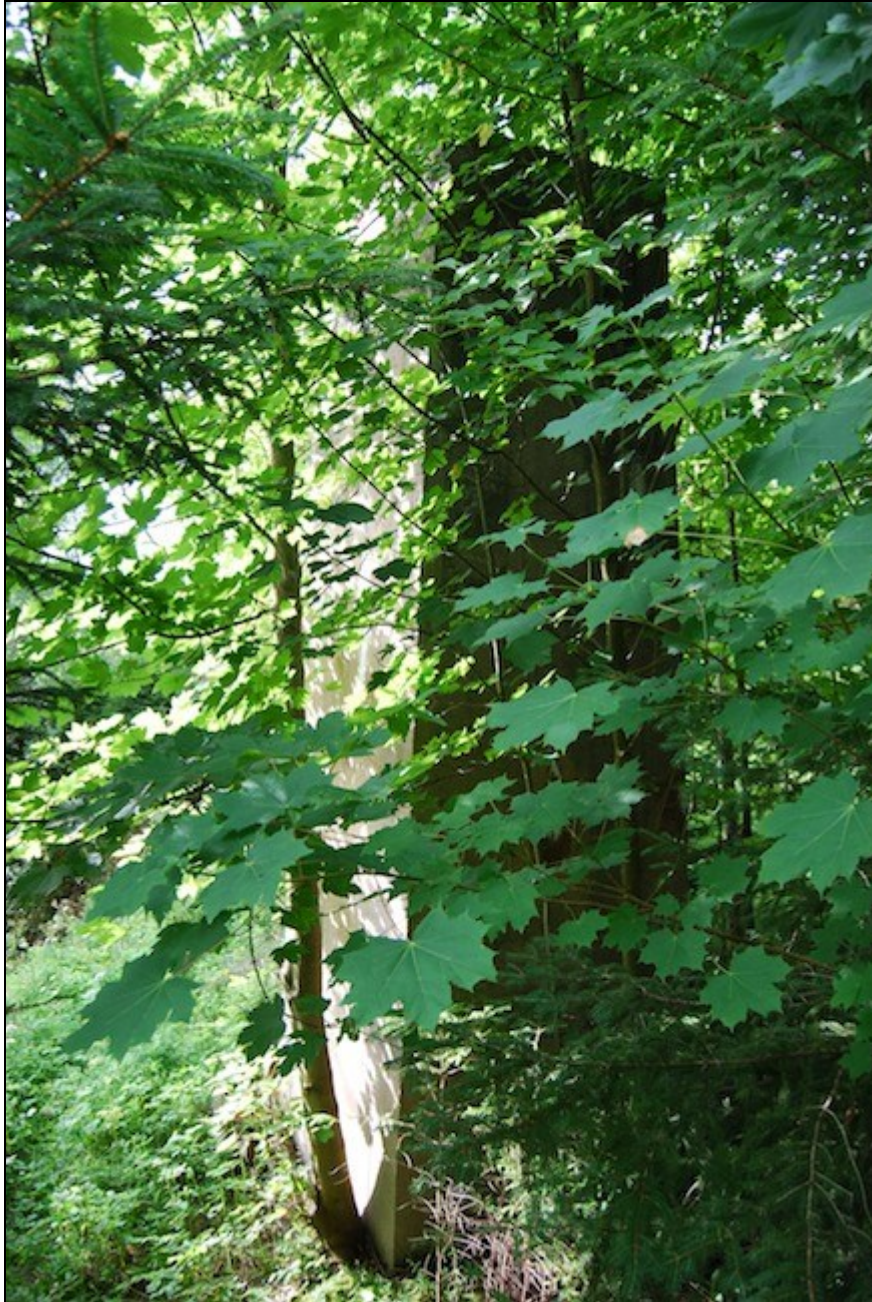
Ein paar Fundamente überdauern noch immer im Unterholz... Auf diesen stand einmal der Turm für die Kranführerin.

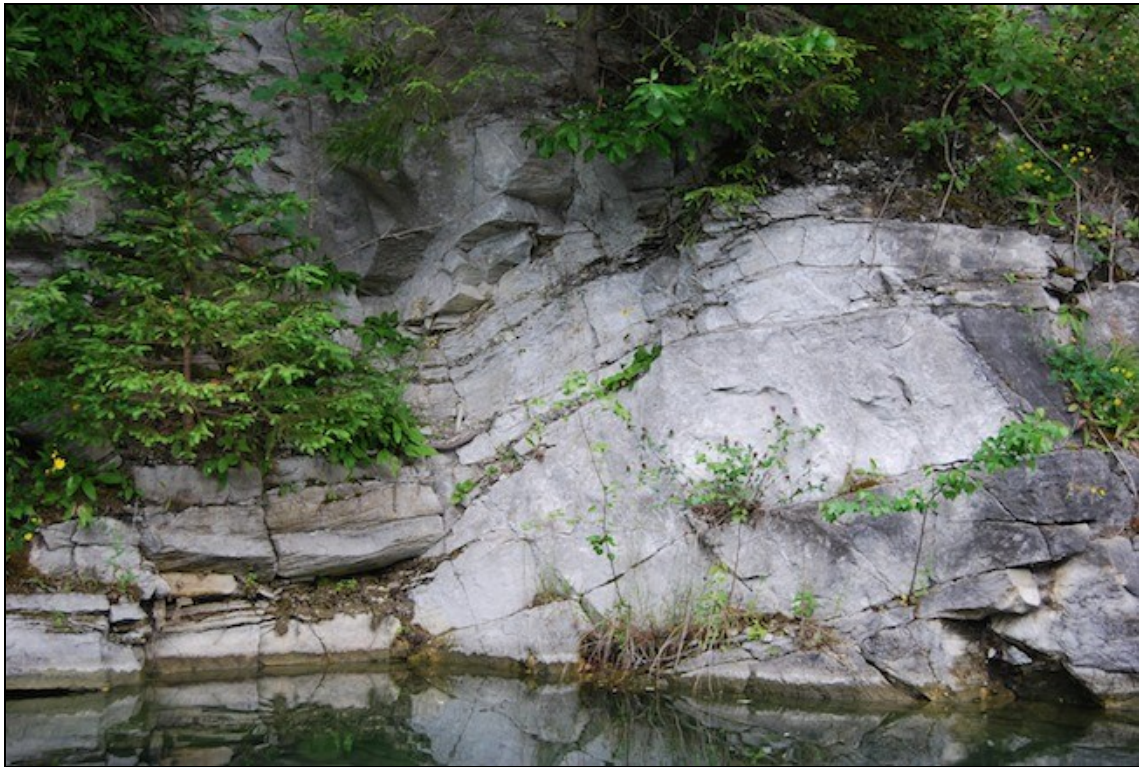
Die schon von den alten Geologen dokumentierten Schichtverbiegungen sind dadurch noch immer ganz gut sichtbar.
