# **Dokumentationen zum Sächsischen Bergbau**

## **Reihe 1: Kalkstein und Dolomit Gewinnung und Verarbeitung in Sachsen**

### **Band 16: Zum Kalksteinabbau im oberen Zschopautal: Die Marmorbrüche bei Crottendorf**

Autoren: L. Mitka und H.-J. Boeck

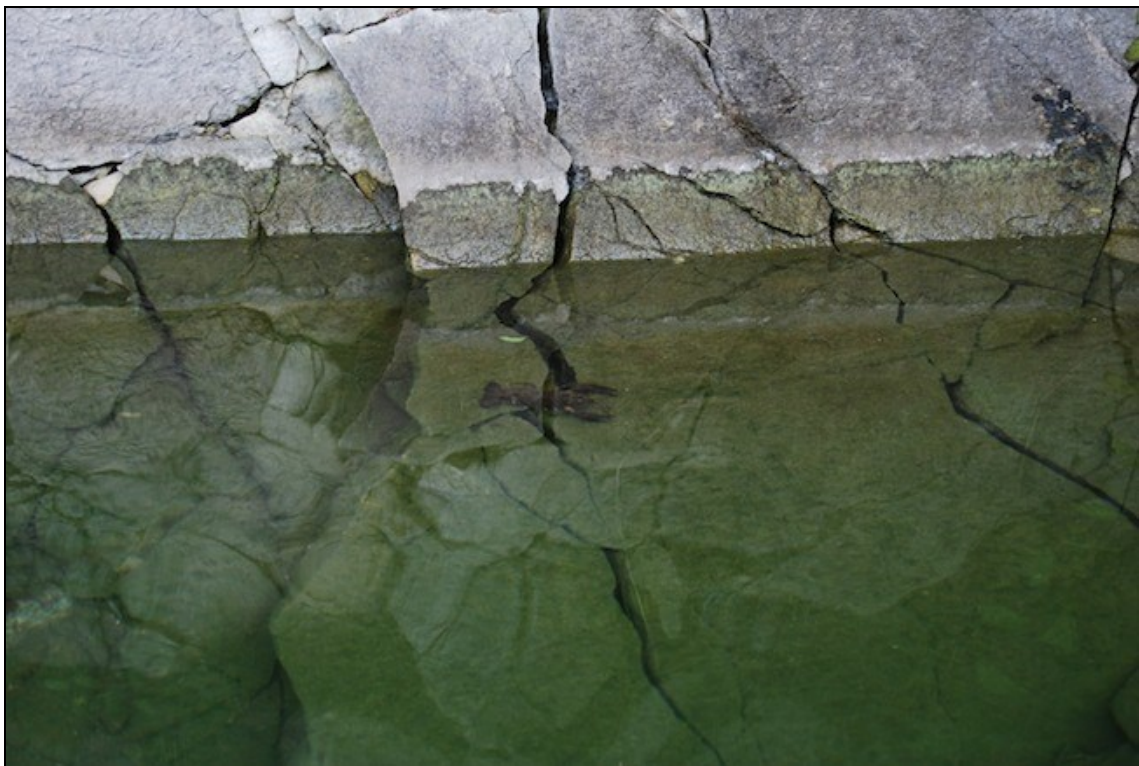
Offene Klüfte weisen auch hier oben auf Verbrüche der Tiefbausohlen hin.

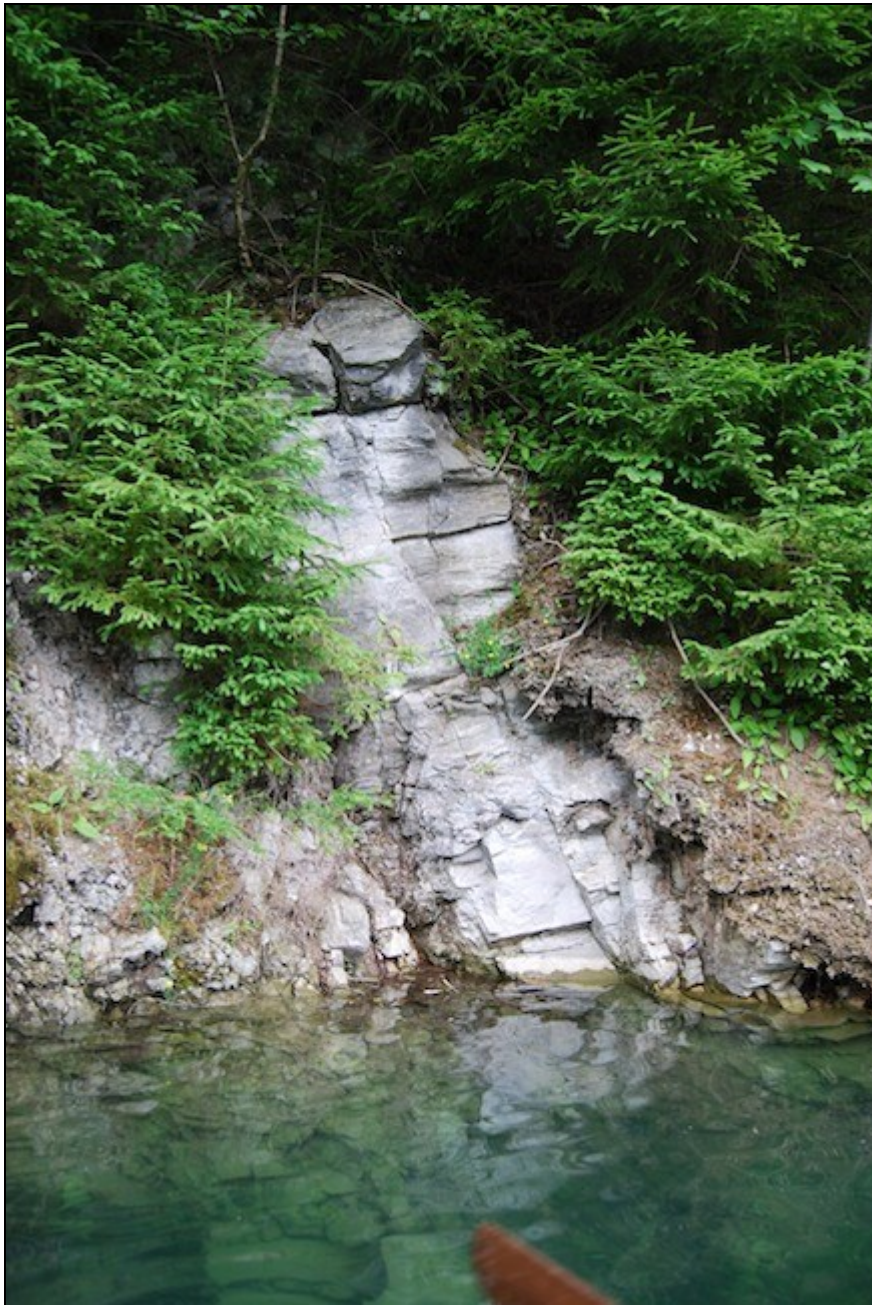
An keiner der Klippen im heutigen Uferniveau ist der Kalkstein noch so „ganz“, daß man noch größere Stücke als Werkstein gewinnen und wie dichten Marmor verarbeiten könnte.

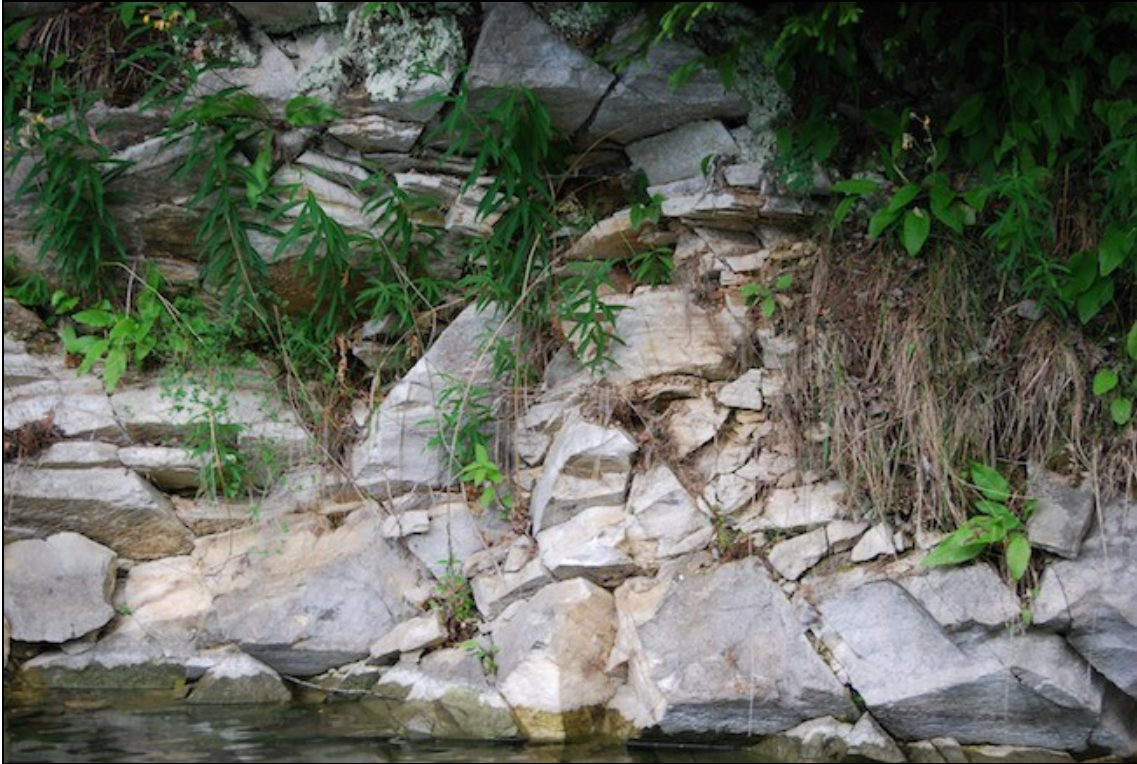
Man sieht jede Menge kleine und große Verwerfungen.

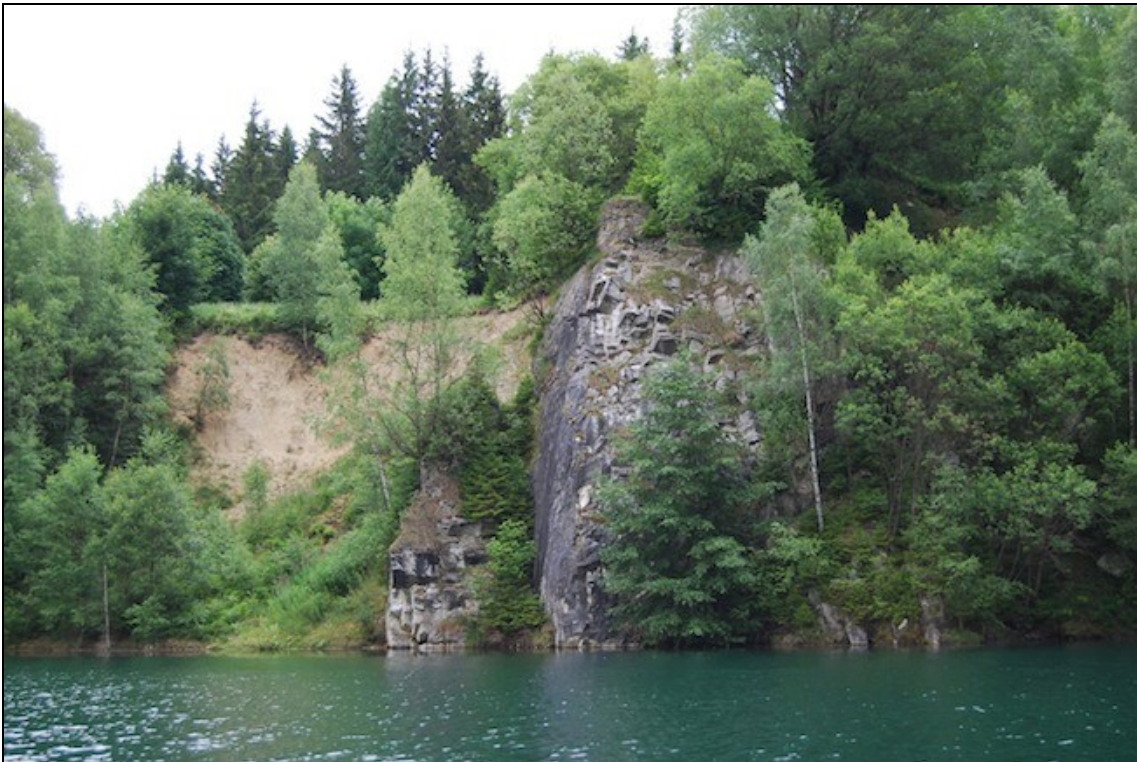
Die höchste Klippe steht an der Westwand des Tagebaus an und begrenzt hier eine der großen Böschungs-Rutschungsflächen aus den 1960er und 70er Jahren.

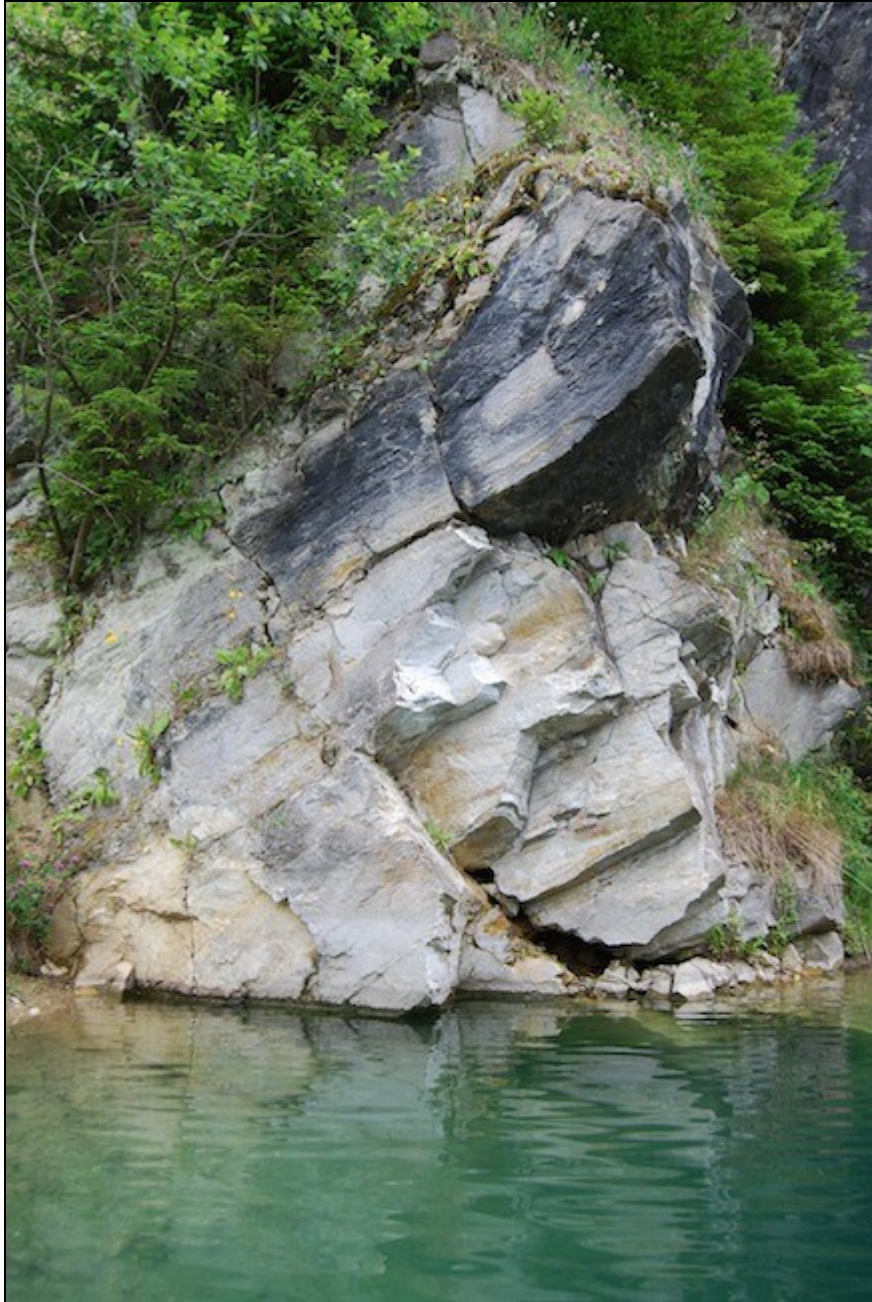
An der Felsspitze am Fuß der Klippe sind wieder die Schichtverbiegungen gut zu sehen.

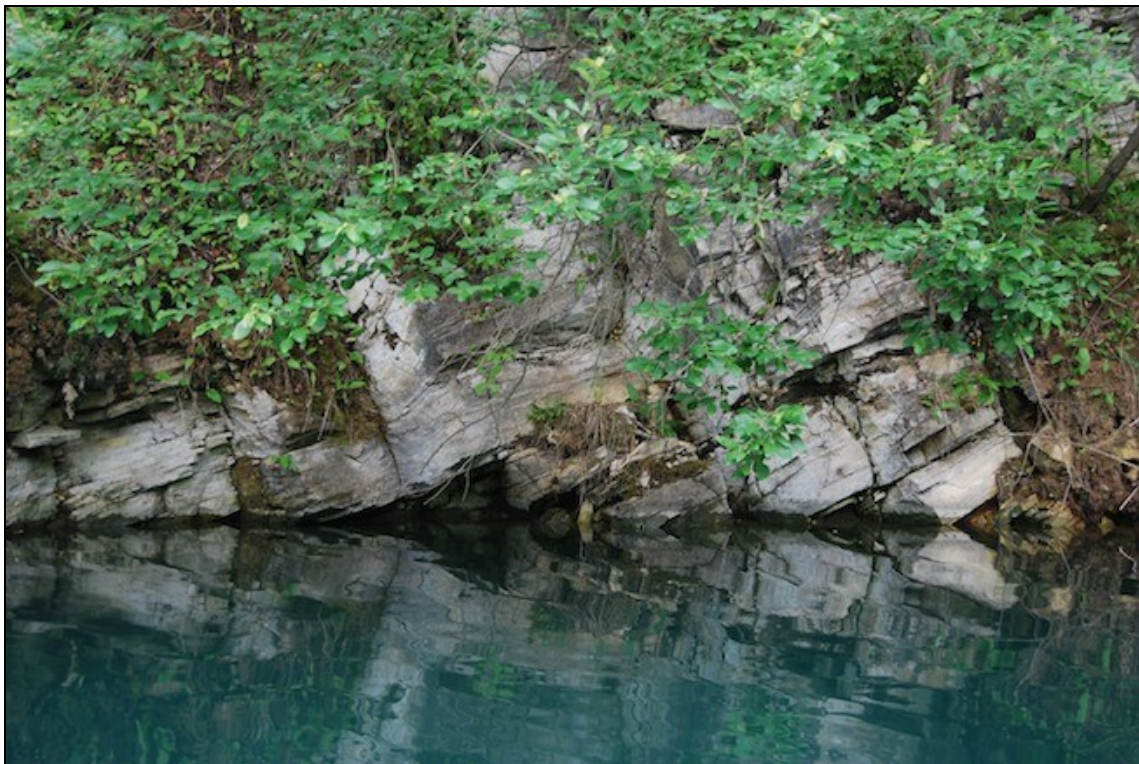
Diese Klippe zeichnet sich dagegen durch flach geneigte Lagerung recht dünner Kalksteinplatten aus.

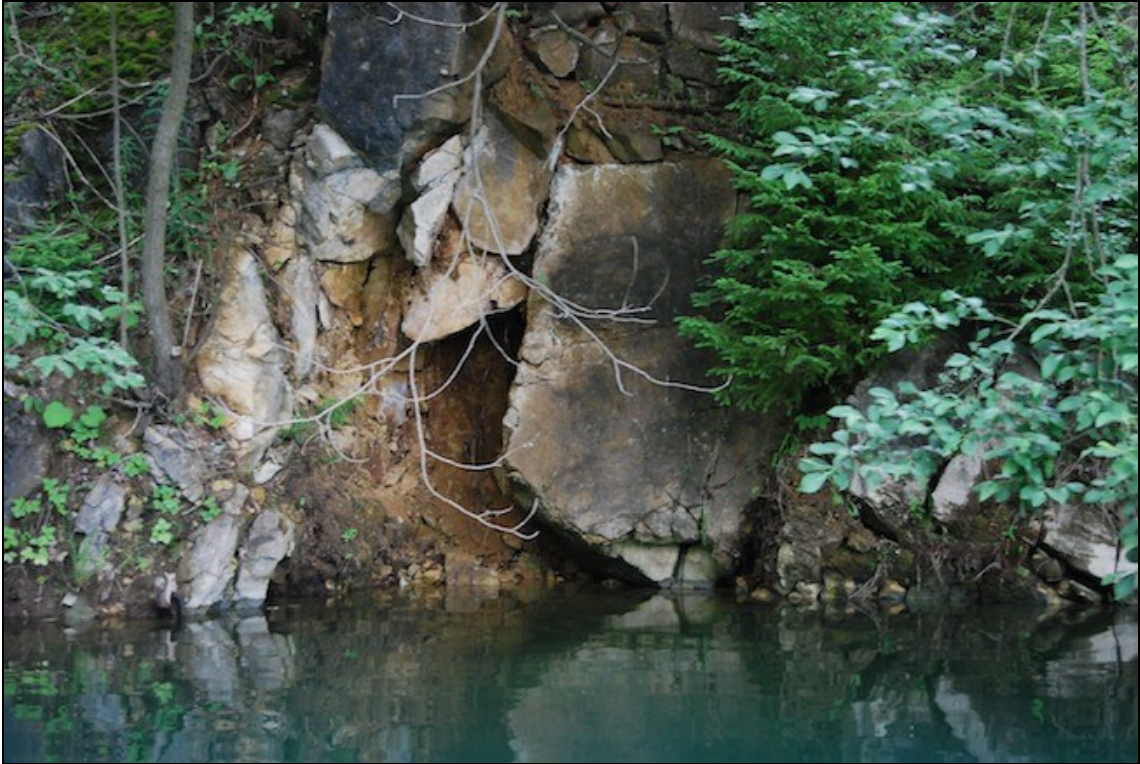
Zwischen den festen Klippen findet man auch immer wieder größere Störungen, in denen der eine oder andere verklemmte „Sargdeckel“ zur Vorsicht mahnt.

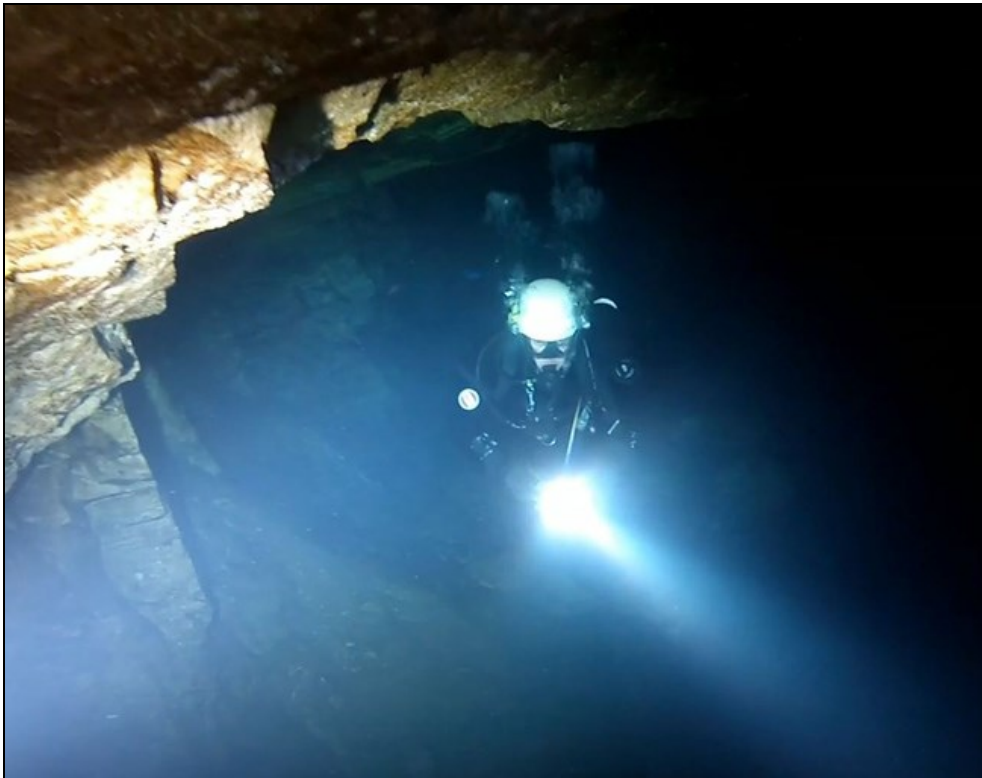
Sicherheit geht auch beim Tauchen vor: In den noch zugänglichen Bereichen der Kammerpfeilerbaue kann man sich leicht verirren. Deshalb wurden Orientierungsleinen gespannt.

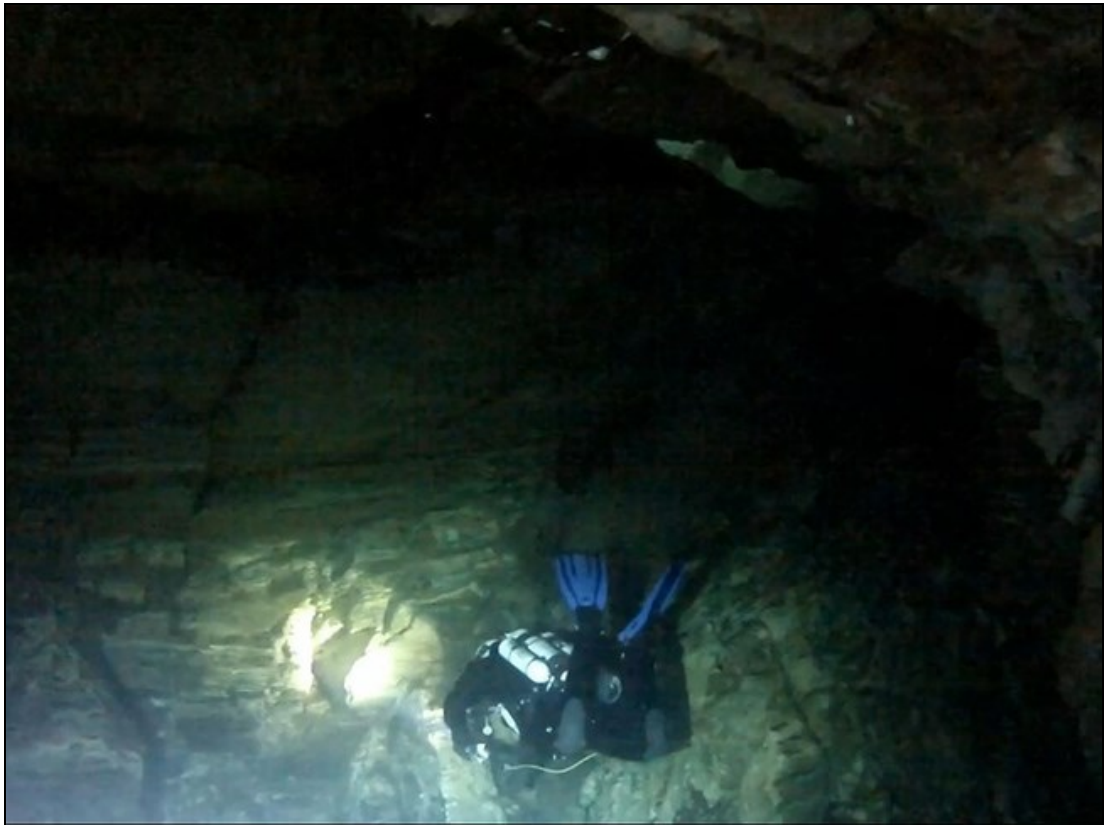
Die Abbaukammern hatten teils beachtliche Dimensionen, wie uns der hier im Bild voran schwimmende Größenmaßstab illustriert. Weit reicht der Scheinwerfer nicht ins Dunkel.

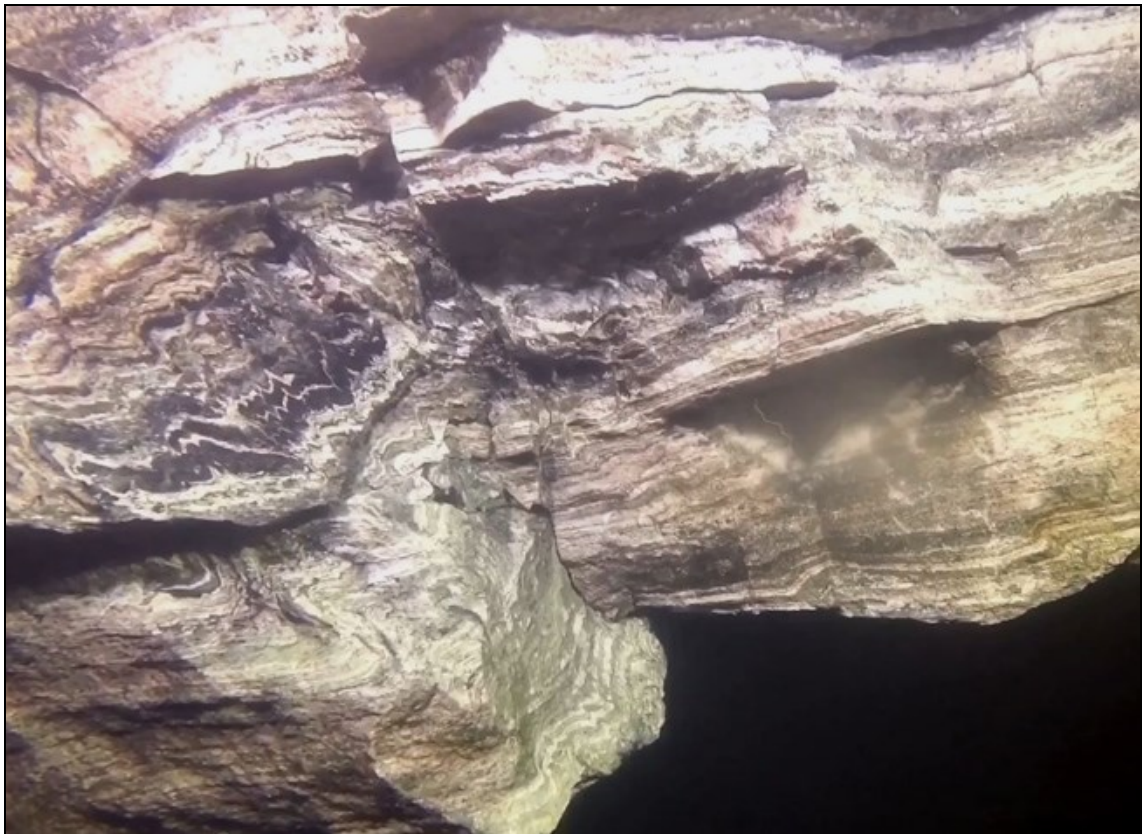
Dunkle Glimmerschieferlagen im Marmor verdeutlichen die intensive Kleinfältelung des Gesteins, die schon die alten Geologen beschrieben haben.

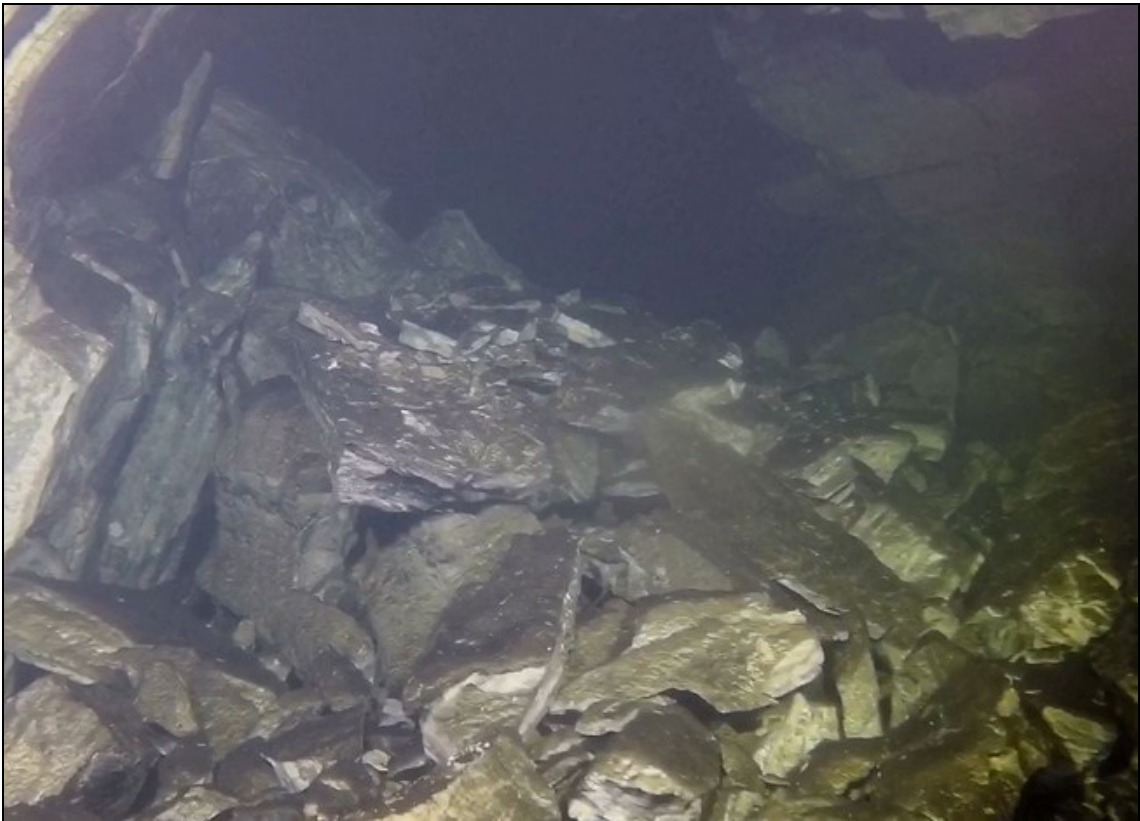
Normalerweise baut das Flutungswasser einigen Gegendruck auf, der das nicht abgebaute Gestein zusammenhält. Abbrüche sind trotzdem nie ganz auszuschließen...

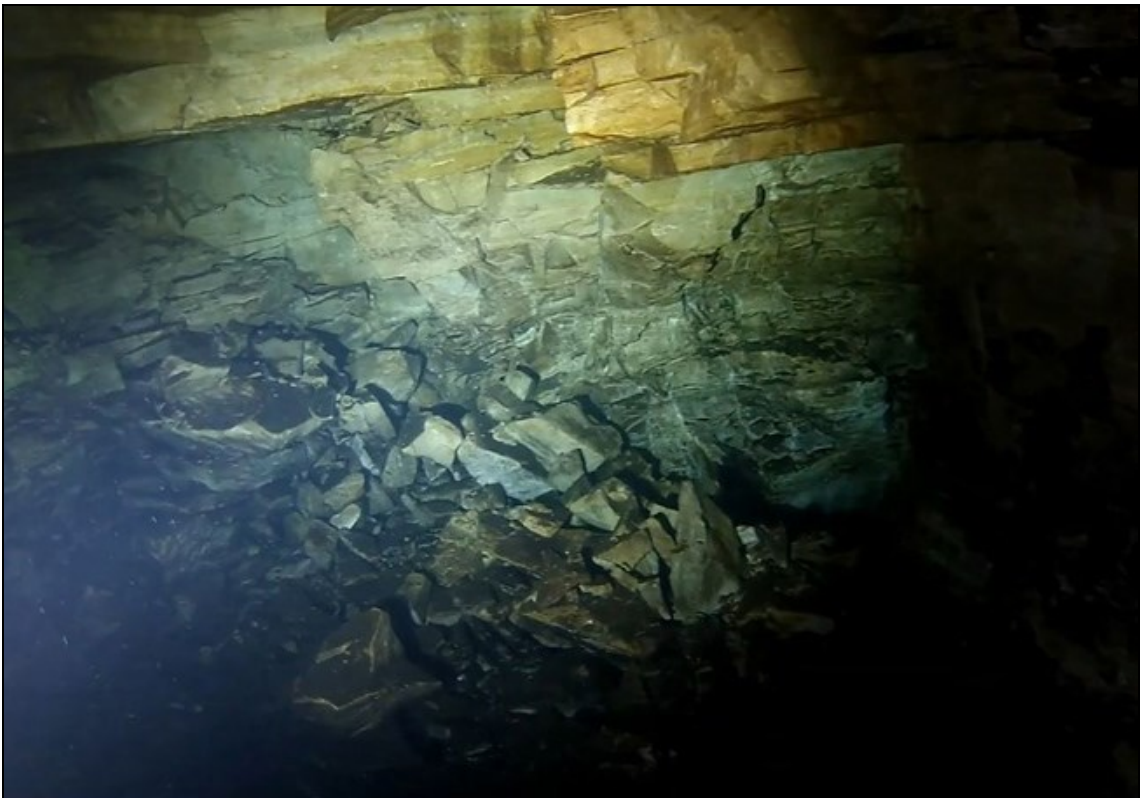
An manchen Stellen sieht es aber auch so aus, als ob man nicht brauchbaren Abraum in abgeworfene Abbaue hineingeschoben hätte.
