2006

JAHRBUCH
BAND 14

DER TURM IM BURGLEHN DER BURG MILDENSTEIN/LEISNIG

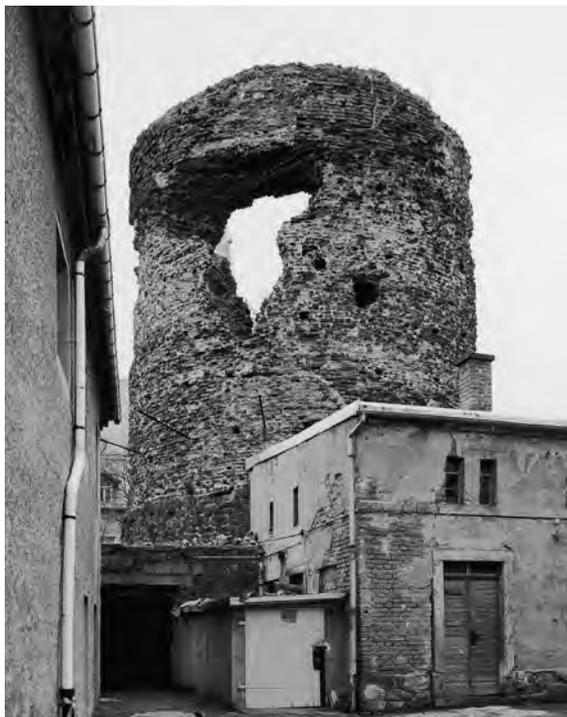
Abb. 1
Turmruine im Zustand
von 1996 vor dem Abriss
der angrenzenden
Gebäude im Jahr 1997.

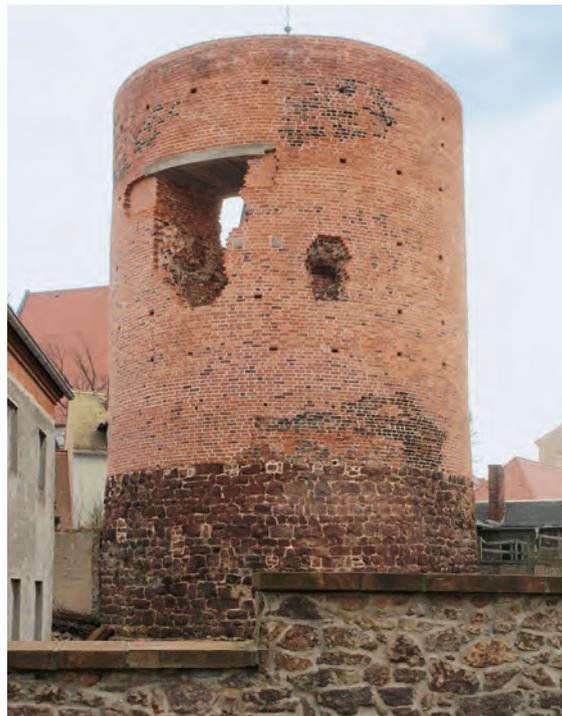
Abb. 2
Die sanierte Turmruine
im Jahr 2007.

der Verkehrssicherheit eine umfassende Sanierung des Mauerwerks, die in den Jahren 2002/03 realisiert wurde.⁵ Vor den komplett in den Baubestand eingreifenden und das äußere Erscheinungsbild stark verändernden Sanierungsmaßnahmen konnten alle noch erkennbaren Befunde dokumentiert werden (Abb. 1, 2). So versteht sich der vorliegende Beitrag als Bericht zur unmittelbar vor der Sanierung des Turmes bestehenden Situation im Jahr 2002 und ist damit von Bedeutung für das komplexe Verständnis der Gesamtanlage der Reichsburg Leisnig im hohen Mittelalter sowie für die Dokumentation des Fortbestandes baulicher Relikte aus dieser Zeit.

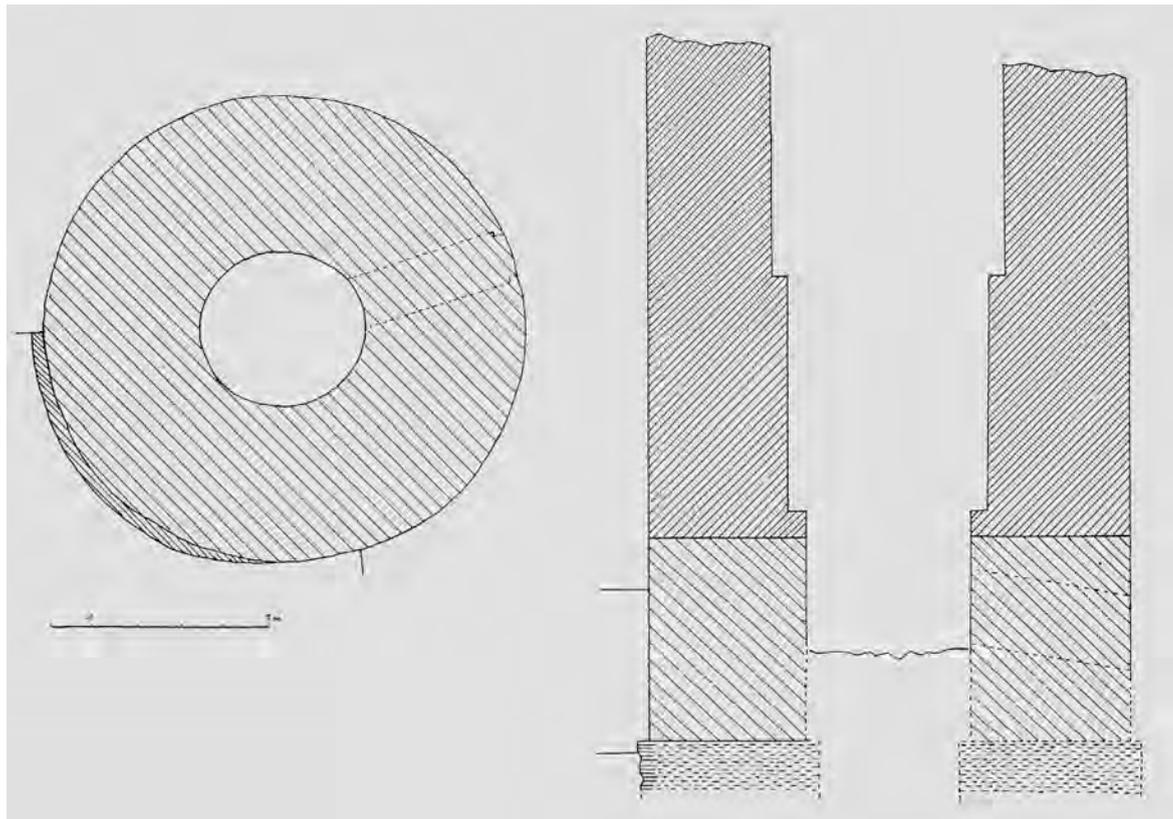
Abb. 3
Schematische Zeichnung
Grund- und Aufriss des
Turmes.
**Leisnig
Bergfried, Vorburg**
Quadermauerwerk
Porphyr
Ziegelmauerwerk
Fundament

Der runde Turm besitzt einen Außendurchmesser von 10,95 Metern bei einer Mauerstärke im Porphyrunterbau von 3,60 Metern, wobei sich ein Innendurchmesser von 3,75 Metern ergibt. Die erhaltene Höhe beträgt 16,50 Meter über dem heutigen Hofniveau, das des mittelalterlichen Laufhorizontes war aber höher. Der Übergang vom Porphyrmauerwerk zum Ziegelbau liegt bei 4,75 Meter über dem teilweise freiliegenden nicht konzentrischen Fundamentrücksprung (Abb. 3).⁷

kleinflächiger Freilegung zeigte sich, dass nur die oberste Lage sauber gesetzt war. Darunter endeten die unterschiedlich großen Steine in unregelmäßiger Anordnung teils mit tiefen Löchern dazwischen, teils mit überquellenden Mörtelbatzen. Es existierte keine Fundamentgrube. Die Fundamentierung ist also von innen gegen das Erdreich angelegt worden und füllte die Grube völlig aus. Über dem Fundament¹⁷ wurde offensichtlich eine Korrektur der Kreisbasis vorgenommen (siehe Abb. 3 und 8).

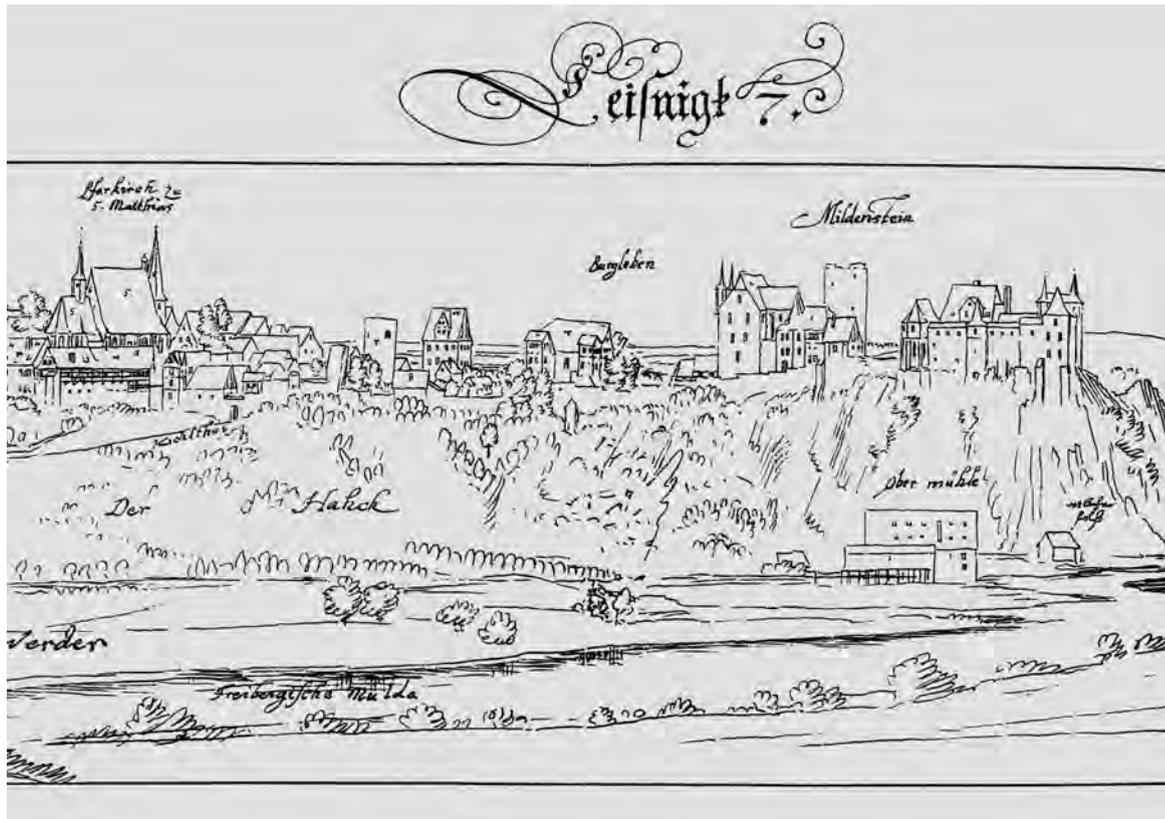
Abb. 4
Ansicht der Stadt Leisnig von Osten (Ausschnitt), Wilhelm Dilich, 1629.

Der Hocheingang lag nach den neuzeitlichen schriftlichen Quellen und der authentischen Zeichnung von W. Dilich (Abb. 4) in dem großen ausgebrochenen Loch des Ziegelaufbaus.⁸ Trotz der großen Destruktion ließen sich noch Spuren feststellen. Neben dem großen Mauerloch konnte nach Osten hin eine große, einen Meter tiefe Ausnehmung für einen Balken von quadratischem Querschnitt mit 0,25 Meter Stärke genauer betrachtet werden. Sie liegt 1,80 Meter über dem unteren Ende des ausgebrochenen Loches, wiederholt sich aber in dieser Ausprägung am Baukörper nicht. Nach den Befunden am Bergfried der Kernburg, wo vier annähernd gleichartige Vertiefungen unter der Schwelle des Hocheingangs erscheinen, deutet sie auf den Trägerbalken zum Austritt der Tür. Der notwendige zweite und eventuell auch ein dritter Balken muss im Loch mit dem gesamten Hocheingang verlorengegangen sein. Der durch die alten Abbildungen lokalisierte Hocheingang wird damit durch diesen lückenhaften Baubefund bestätigt. Die Höhe des Balkens korrespondiert mit dem oberen Absatz im Inneren des Turmes. Damit lag die Schwelle des Hocheingangs 10,80 Meter über dem freiliegenden Fundamentrücksprung und 9,00 Meter über dem Boden am heutigen Eingang. Die Höhe über dem ehemaligen Hof-

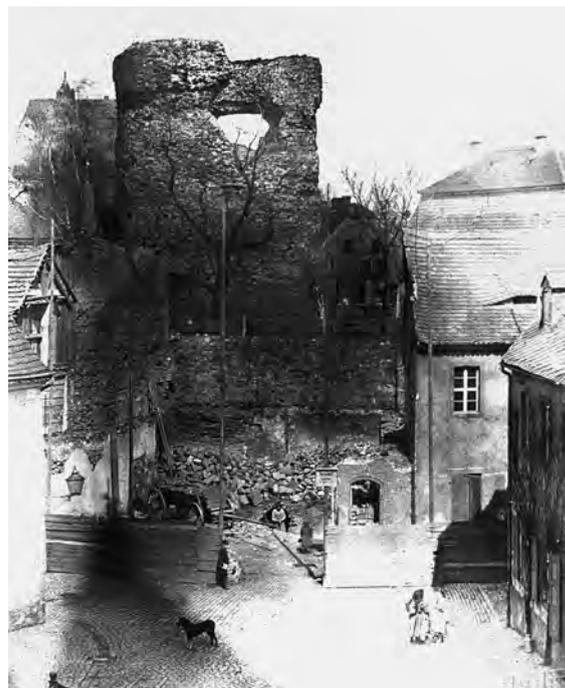
Abb. 5
Turmuine von Süden, Ende 19. Jahrhundert.

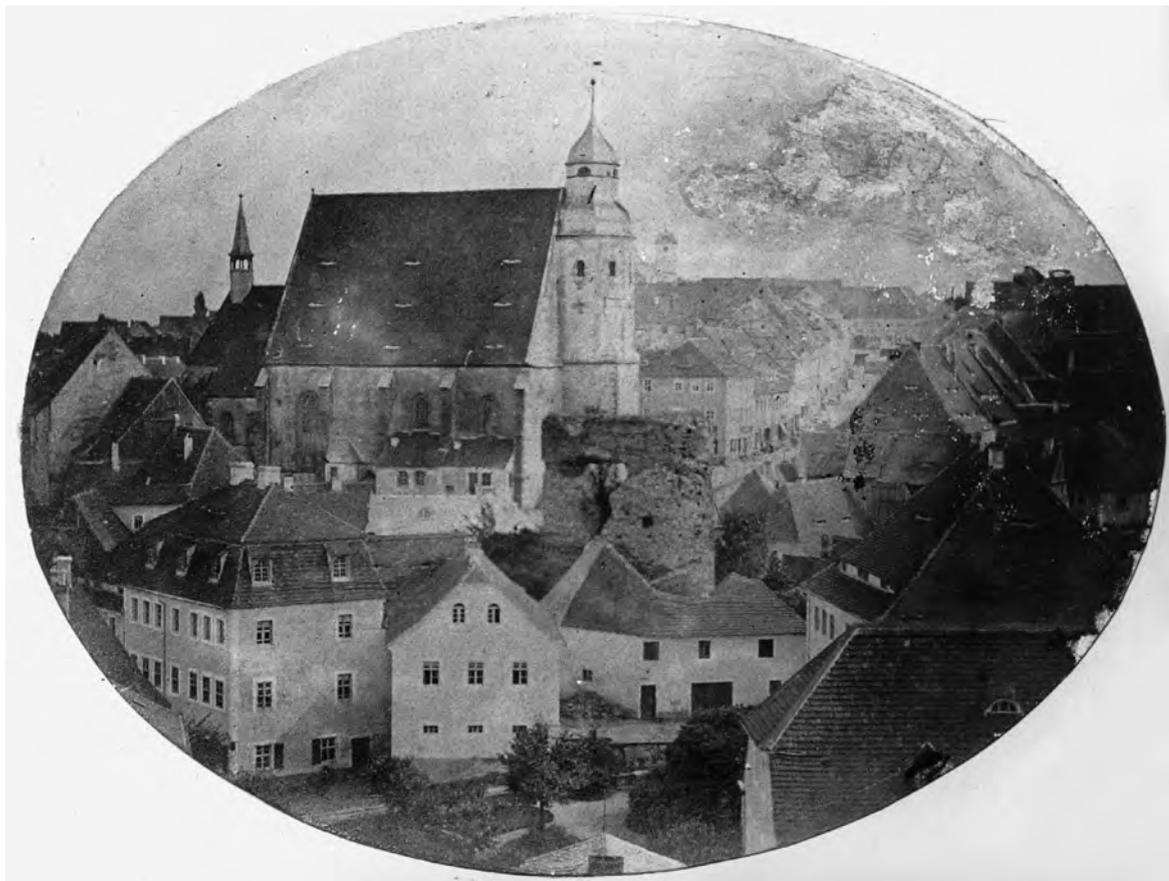
Abb. 6
Früheste bekannte
fotografische Darstellung
des Burglehns von Norden
mit Rundturm und
nördlichen Anbauten und
Matthäikirche mit altem
Kirchturm vor 1888.

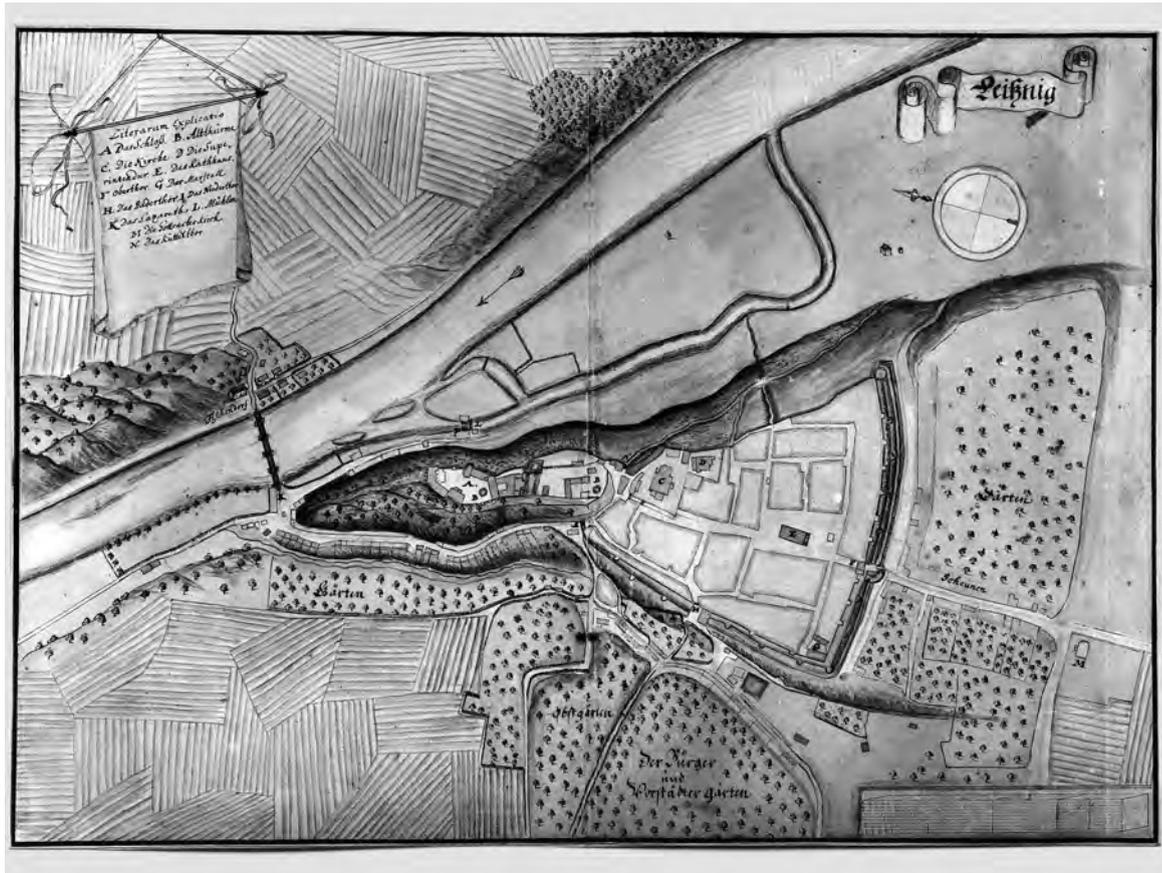
Abb. 7
Grundrissplan der Stadt
Leisnig mit der Burg
Mildenstein,
2. Hälfte 18. Jahrhundert.

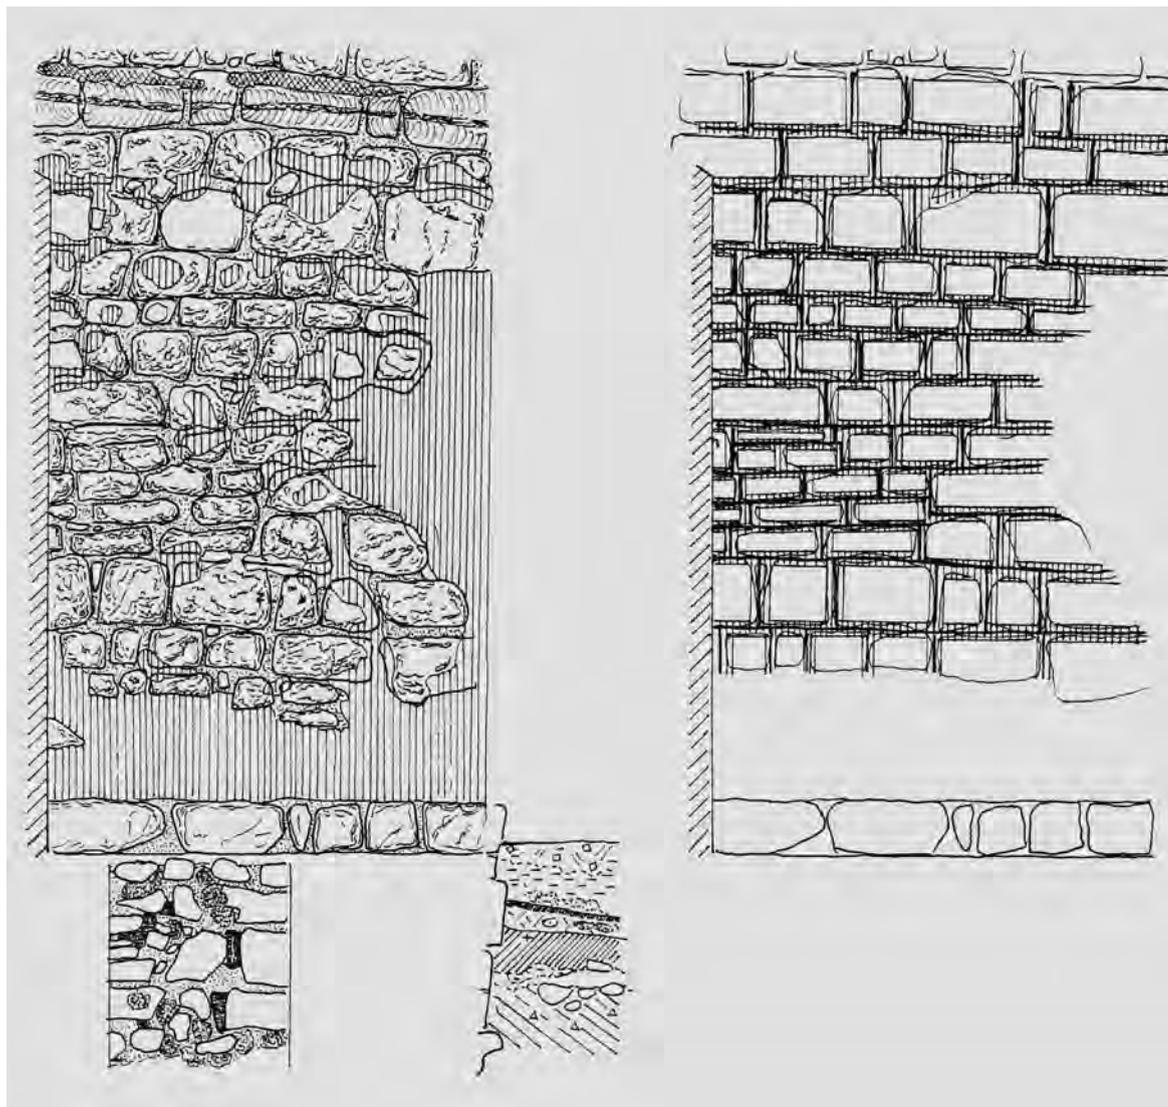
Abb. 8
Befund und
Rekonstruktion der
Putzfugung,
Maßstab 1:50.

absicht nahezu legen. Der Unterbau aus Quarzporphyr entspricht, wie die Einsicht am Durchbruch des heutigen Eingangs und im Fundamentbereich zeigt, der Schalenmauertechnik.¹⁵ Dabei sind die sauber aufgemauerten Schalen extrem verschieden in der Stärke; die an der Außenseite ist 0,60 Meter, die innere dagegen nur 0,37 Meter dick. Die Porphyrböcke sind von unterschiedlicher Größe. Die Lagen großer und kleiner Bruchsteine – zum Teil als Quader anzusprechen – wechseln willkürlich bei geordnet angelegter Horizontale. Unebenheiten an der Oberfläche der Steine gehen auf Beschädigungen oder Verwitterung zurück. Die Reste des alten Putzes mit Fugenritzung zeigen, dass eine glatte Wandoberfläche mit breit verstrichenen Fugen, die danach geritzt wurden, beabsichtigt war.¹⁶ Wie das erhaltene abgebildete Beispiel belegt, wurden auch kleine flache Steine breit verlegt und angerissen. Das heißt, dass die unterschiedliche Größe der Steine keine Rolle spielte, sondern der Wechsel von rötlicher Steinfläche und relativ breitem, rechteckigem hellem Putzfugennetz den angestrebten Haupteindruck bei glatter Oberfläche bewirkte (Abb. 8).

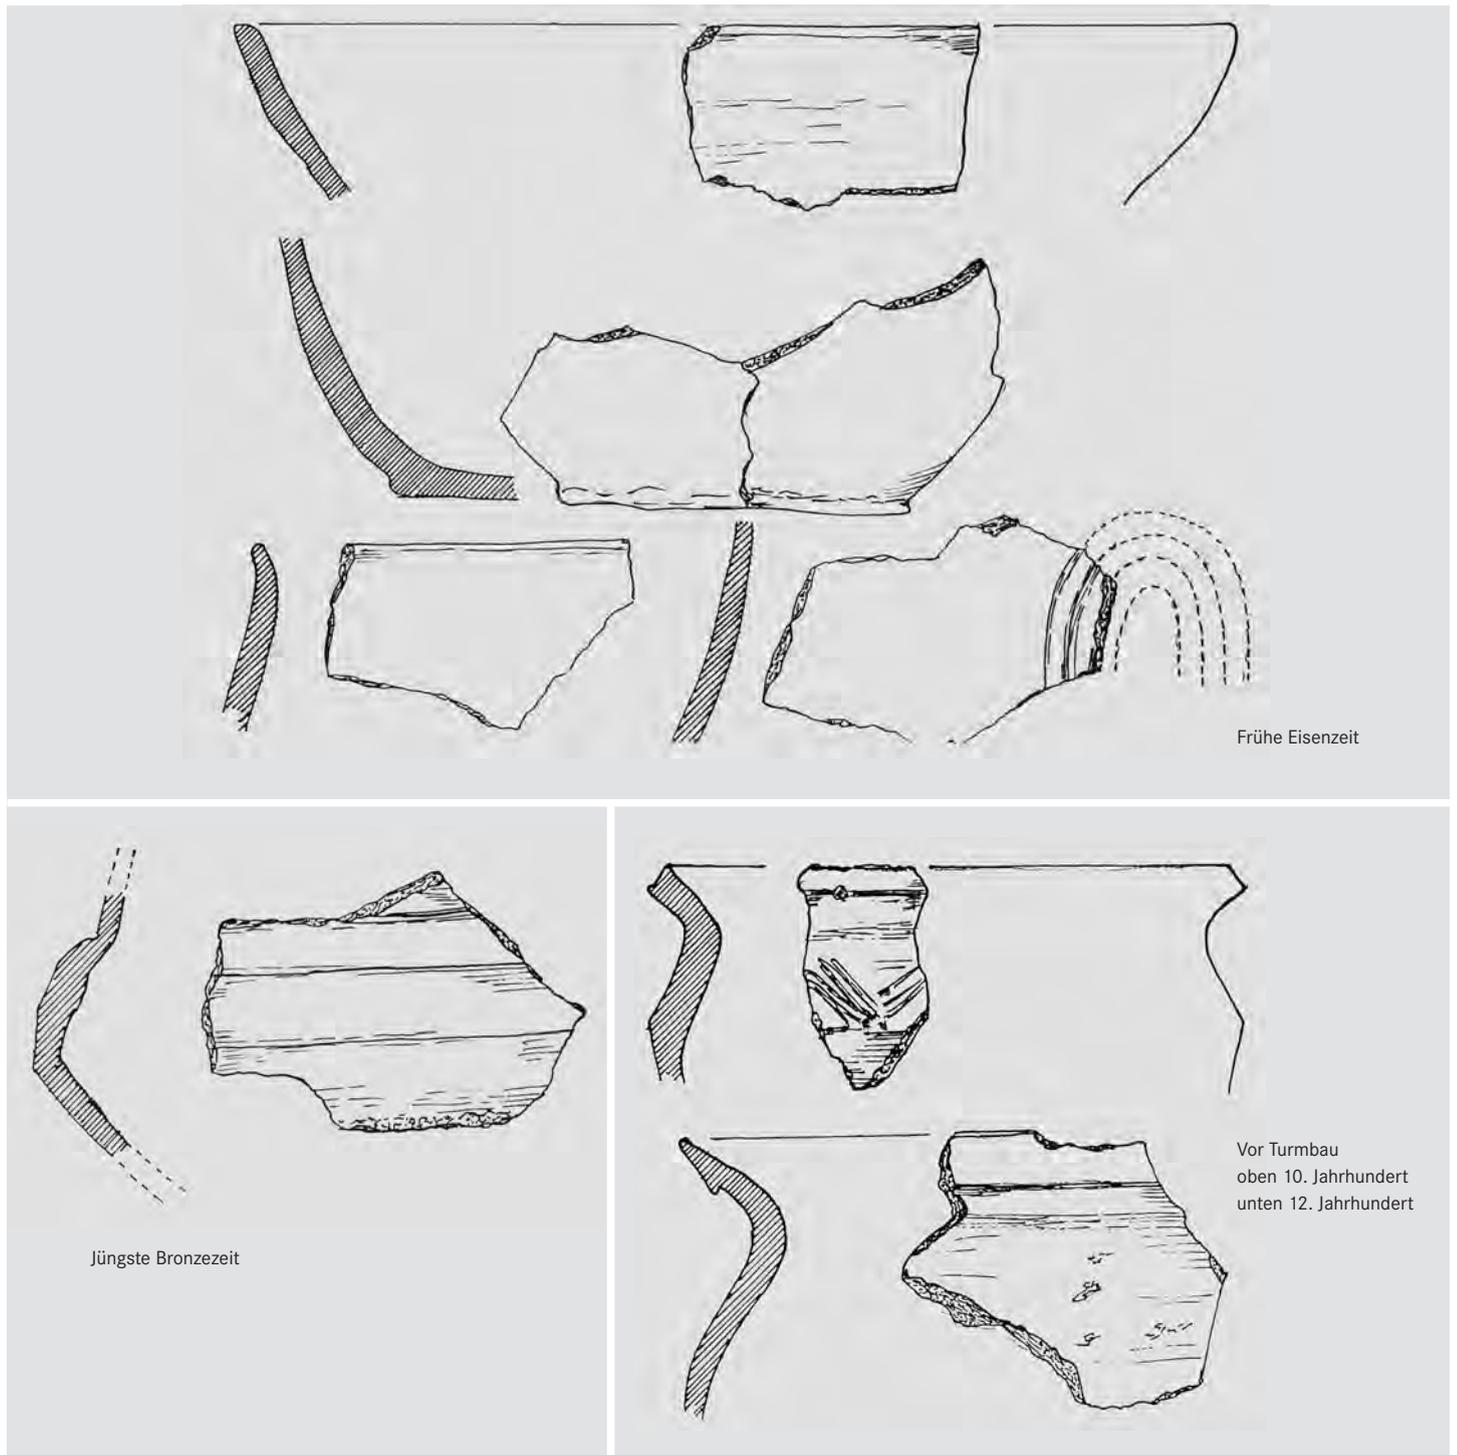
Abb. 9
Keramikfunde aus dem
Fundamentbereich,
Maßstab 1:2.

reits in der Zeit der Burgwardorganisation in die Wehranlage einbezogen, zumindest aber besiedelt war (siehe Abb. 9). So ergibt sich in der Zusammenschau aller Indizien der verdichtende Hinweis, dass der Bau des Turmes der Vorburg entgegen dem des Bergfrieds der Kernburg erst in die erste Hälfte des 13. Jahrhunderts fällt.

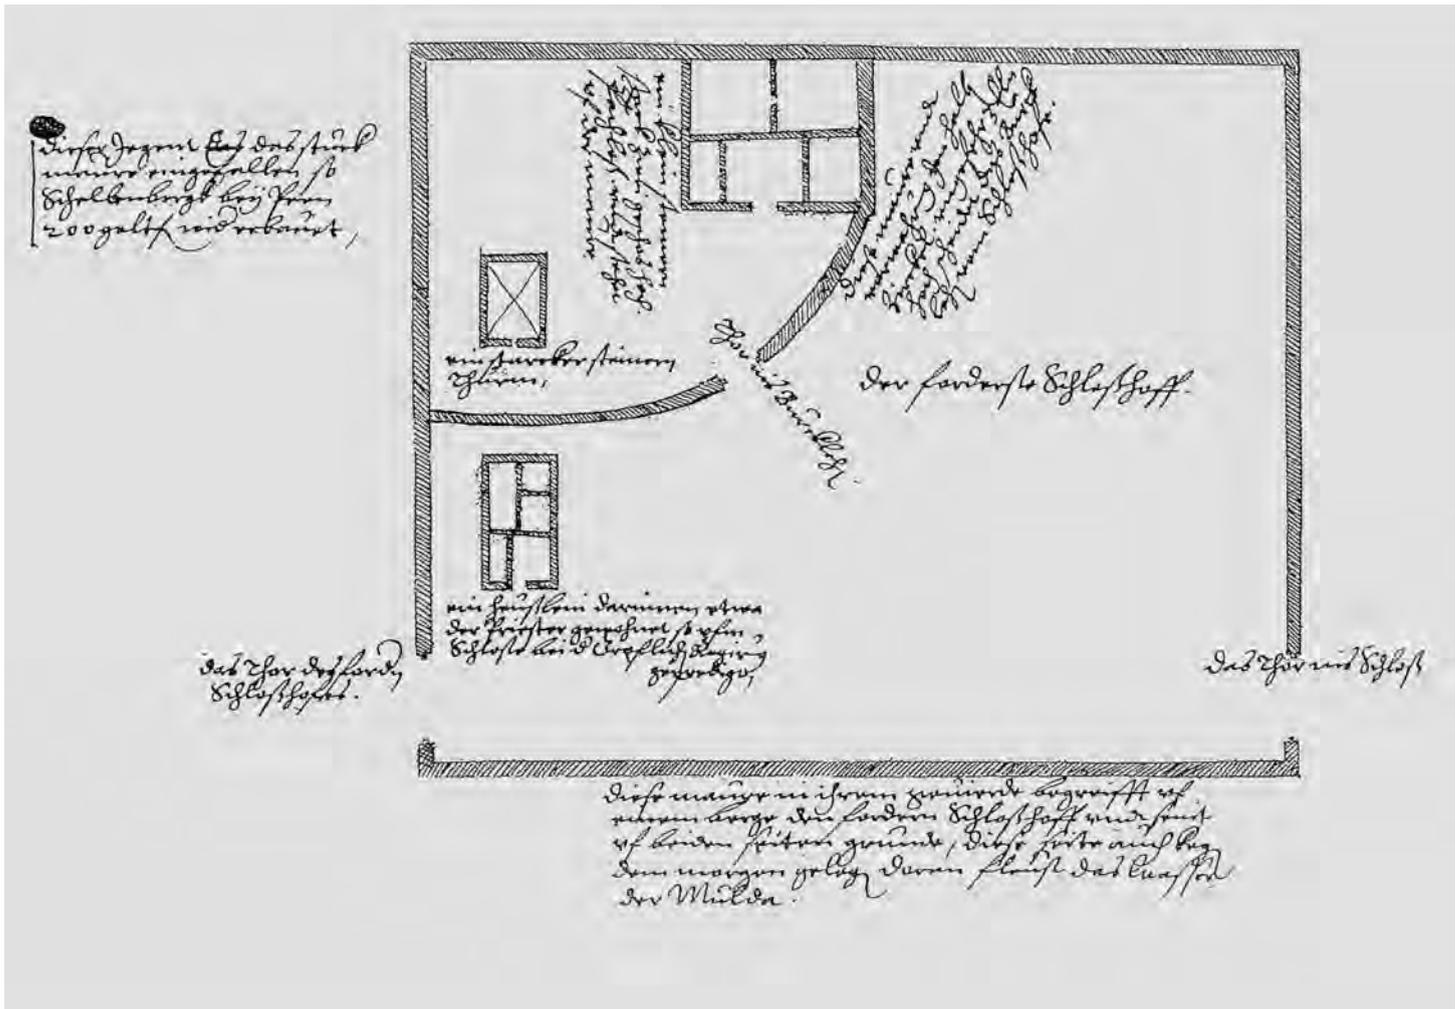
Abb. 10
Historischer
Situationsplan
von 1589.

Eine wichtige Ergänzung zu den vom Ende des 16. Jahrhunderts überlieferten Nachrichten bildet ein Plan, der dem Verkaufsvorgang von 1589 als Anlage beigefügt war (Abb. 10). In der Planbeschriftung wird der von Schellenberg genannt und die zwei Gebäude des Schellenberger Burglehns werden als »ein starcker steinern Thurm« und »ein klein steinern stock zwei geschos hoch, Thachloß, und stehen uf der mauer« bezeichnet, was dem durch die Abschrift des Erbregisters von 1593 übermittelten Bild und dem zugehörigen Schriftverkehr voll entspricht. In diesem heißt es: »ein wüste steinern heuslein und im Mauerwerk zurissen, daß es vollendes abzutragen nötig. Dabei steht ein alter Turm ...« und »... ein unformlich steinern haußlein zwei geschos hoch und tachlos, ...«.³² Der Plan ist ein Kuriosum und damit eine aufschlussreiche, aber keinesfalls sichere Quelle. Obwohl im Ausgang des 16. Jahrhunderts die sogenannten Bild- und Streitkarten noch weitgehend geläufig waren, wählte der Autor die Form eines Plangrundrisses mit Beschriftung, ohne sich um Maßstab und Winkelgenauigkeit zu kümmern. Dass der Plan fern der Wirklichkeit am Schreibtisch entstand, zeigt das schematisch mit dem Lineal gezogene Rechteck, welches als der vorderste Schlosshof bezeichnet wird. So erscheint die zeichnerische Darstellung eher als eine Erläuterung zum Text als der umgekehrte Normalfall, wenn es in der breiten (bislang falsch gelesenen) Unterschrift lautet: »Diese mauer in ihrem gevierde begreift uf einem berge den fordern Schloßhoff und somit uf beiden seiten grunde, diese seite auch gegen dem morgen gelegen daran fleust das wasser der Mulda«.³³ Im Gegensatz zur eckigen Gestaltung wird die südwestliche Ecke gerundet in annäherndem Viertelkreis abgetrennt. Eine gerundete Umgrenzung begegnet für diesen Teil auch mit der realistischen Darstellung des ruinösen Rundturmes im Riss der Chronik von Kamprad und bestätigt die Identität der Lage.³⁴ Die Beschriftung als starker steinerner Turm wird mit einem schwachen Rechteck belegt und stellt sich damit außerhalb jeglicher verbindlicher Entsprechung. Trotzdem lässt neben der Beschriftung die Angabe der Tore und der Muldenseite keinen Zweifel am lokalen Bezug. Wichtig erscheint, dass das große Areal zwischen den Toren als vorderer Schlosshof bezeichnet wird, die Bezeichnung Burglehn sich aber auf das abgeteilte Turmgrundstück beschränkt. Das vorhandene zweite Burglehngrundstück im nordwestlichen Bereich des vorderen Schlosshofs spielte für die Darlegung der Problematik des Turmgrundstücks keine Rolle und fand daher auch keine Erwähnung in dem sich auf das Wesentliche beschränkenden Plan.³⁵
