Bergbau in der Gemeinde Lichtenau

Teil 3

Dokumentation über das Kalkwerk Auerswalde

Biendorf, März 2013

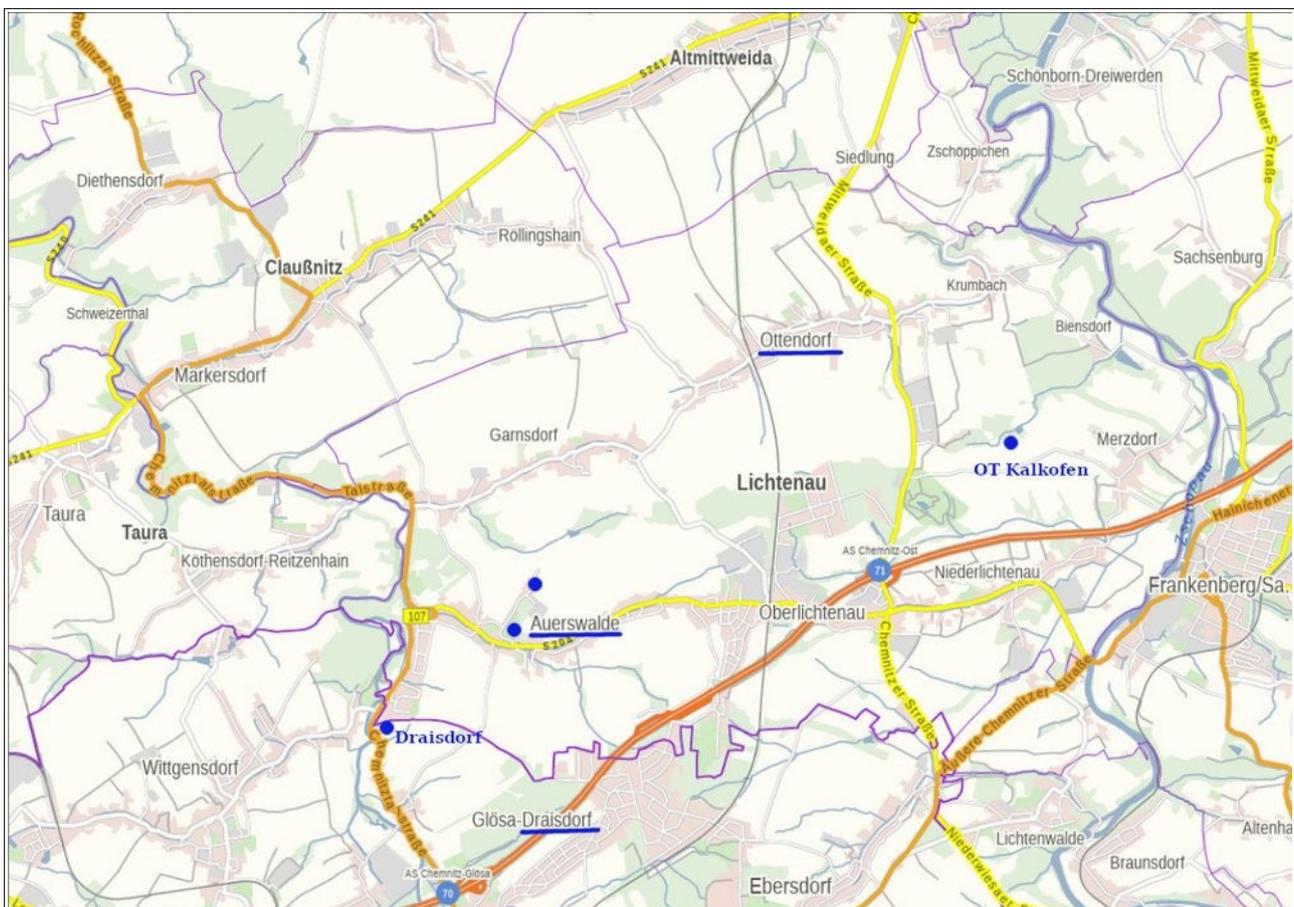
Wir haben die Standorte der Kalkwerke mit blauen Punkten versehen. Gut ersichtlich ist die lineare Aufreihung der Kalklager. Diese wird durch den Verlauf des äußeren Schiefermantels des Sächsischen Granulitgebirges bestimmt.

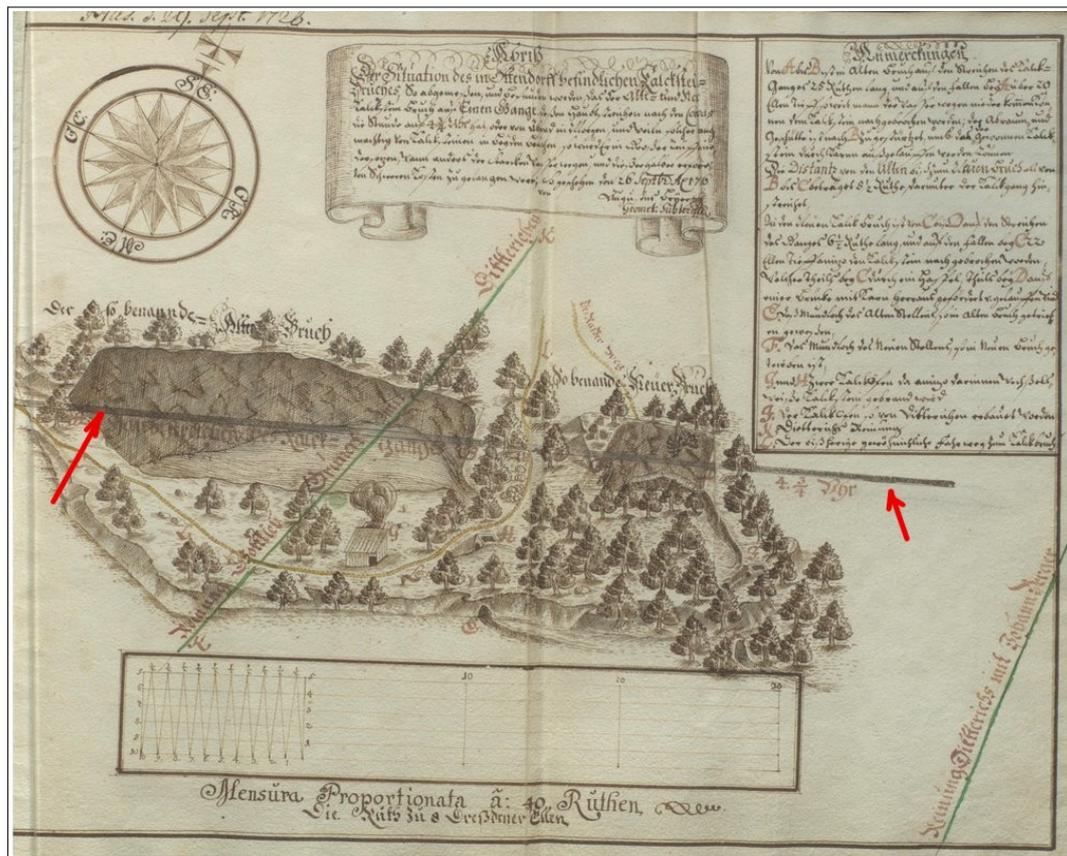
Der vom Schneeberger Markscheider August Beyer 1726 im Rahmen eines gerichtlichen Streitfalls erstellte Grubenriß des Kalksteinlagers Ottendorf. Wir haben die Eintragung des Kalksteinganges mittels zwei roten Pfeilen markiert. Im Begleittext beschreibt Beyer dies auch als Gang.

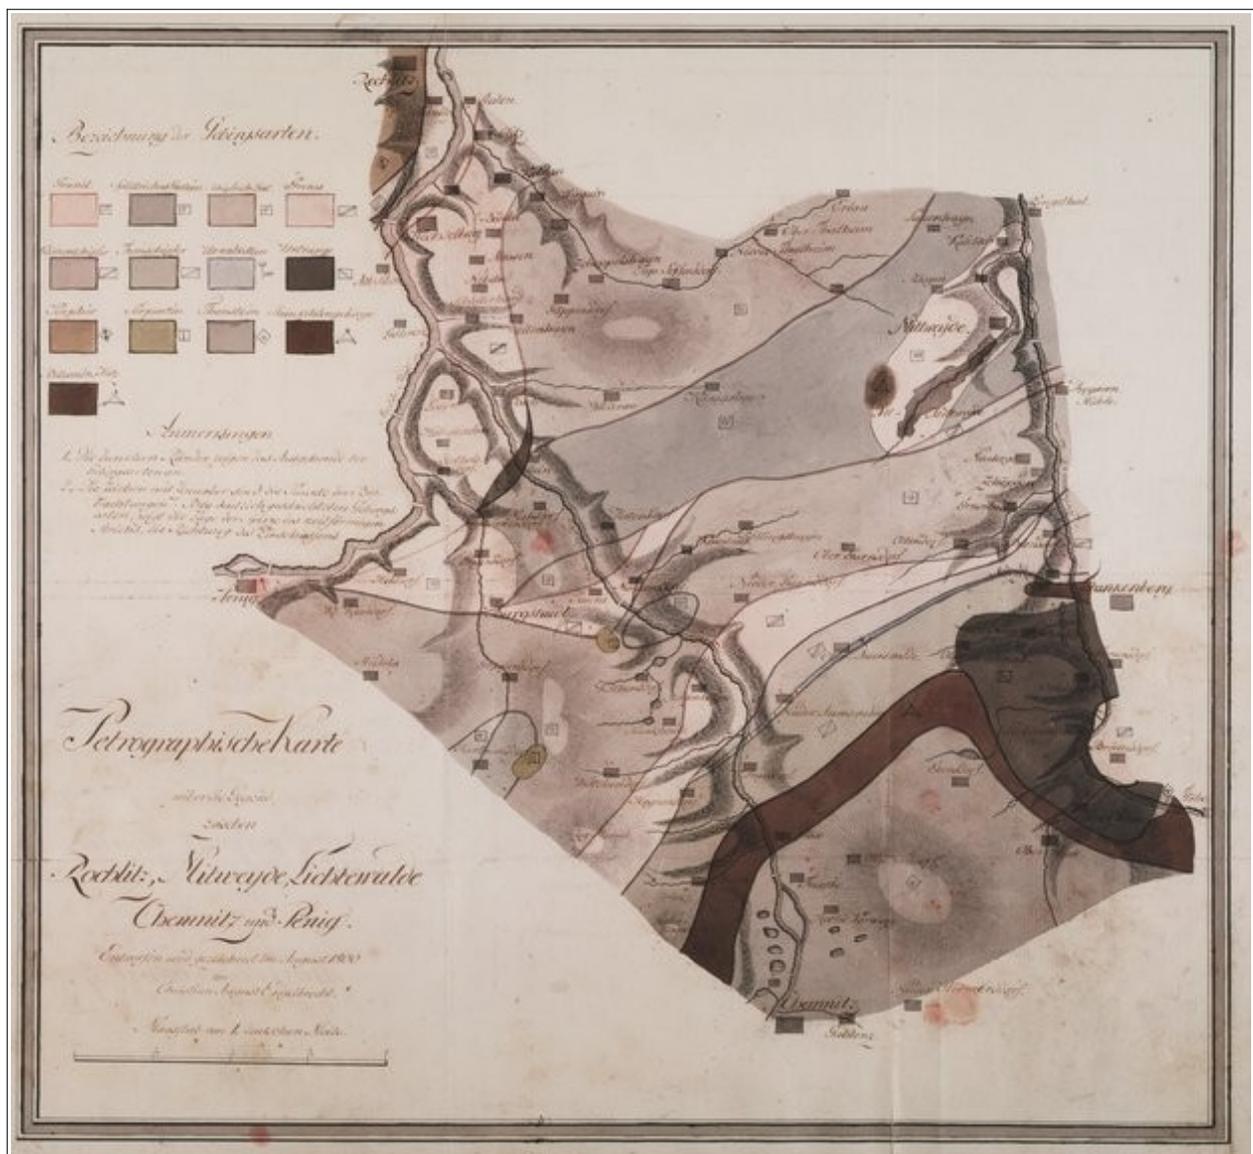
Die geologische Karte unseres Arbeitsgebietes von 1800. Gefertigt von Christian August Engelbrecht. Hier sind die Kalklager von Ottendorf, Auerswalde und Draisdorf auf einer Gangstruktur vermerkt.

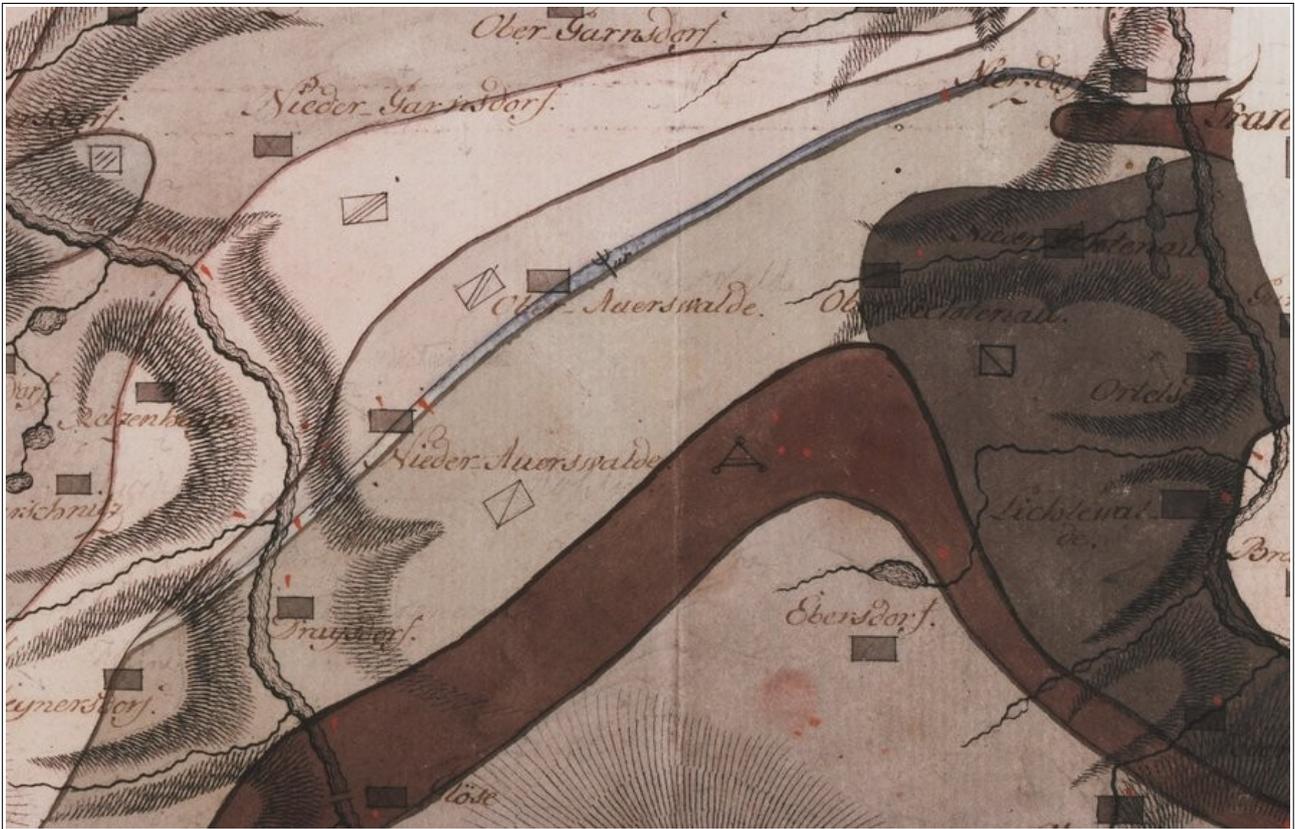
Auszug aus obiger Karte mit dem Kalkgang.

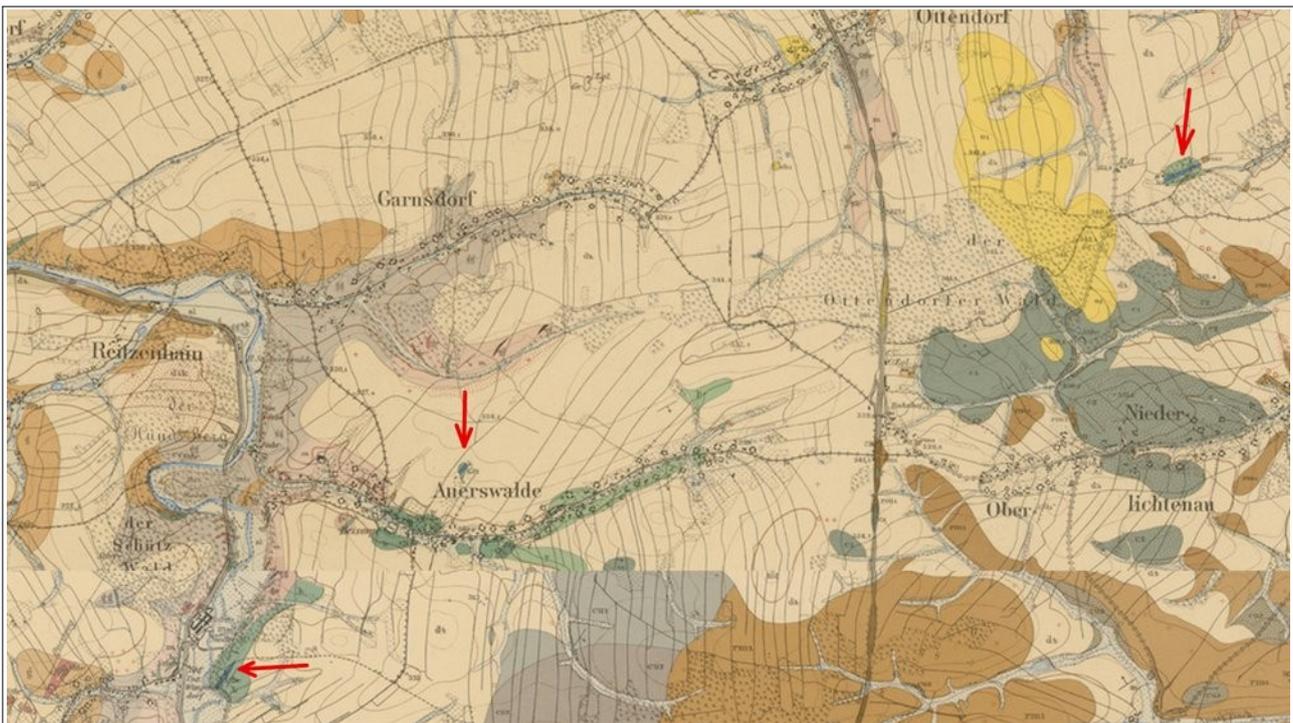
Wir haben die entsprechenden Bereiche der Kalklager von Ottendorf, Auerswalde und Draisdorf aus den Blättern der Sektionen 77, Taura-Mittweida und 96, Sektion Chemnitz zu einem gemeinsamen Kartenausschnitt zusammen gefügt. Die oben angesprochene Linienstruktur für die Lage der Kalklager ist recht gut erkennbar.

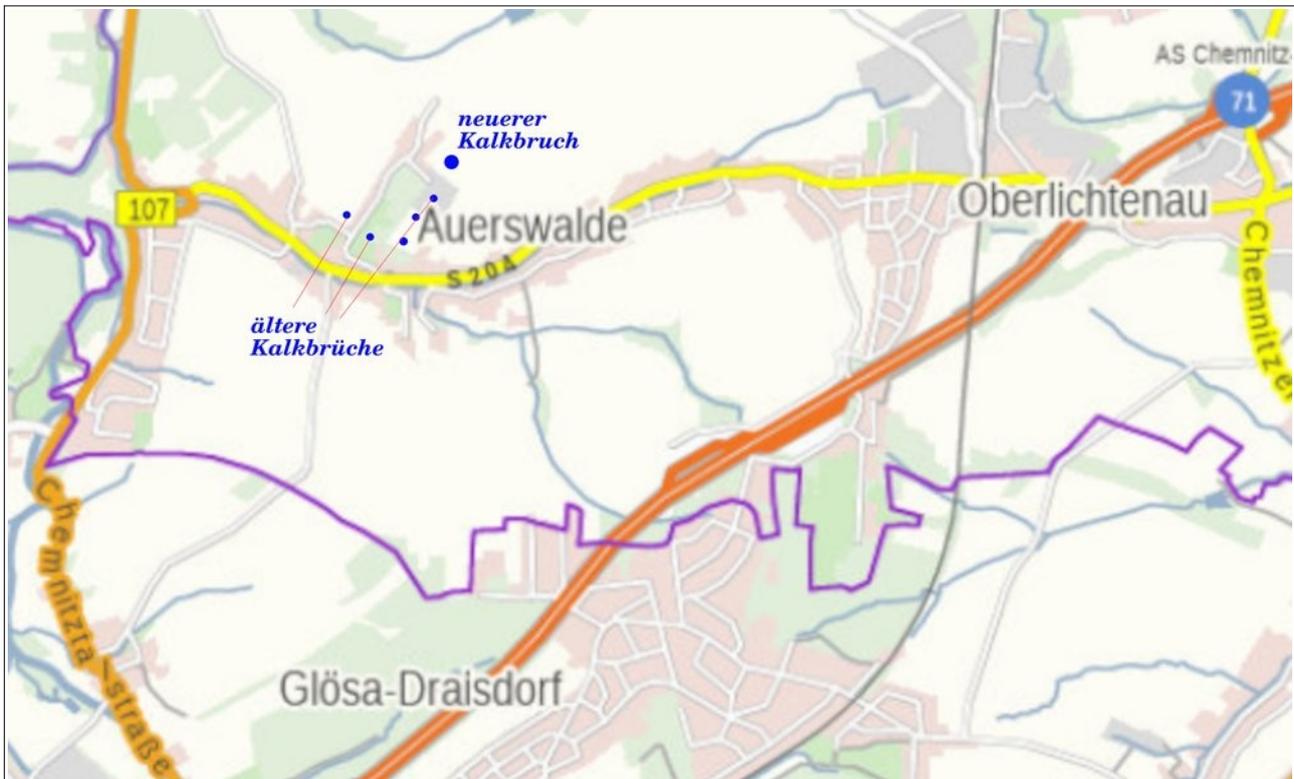
Die älteren Kalkbrüche haben wir mit kleineren Punkten markiert. Es handelt sich dabei nur um die ungefähre Lage. Weitere Details werden wir im Abschnitt Montangeschichte betrachten.

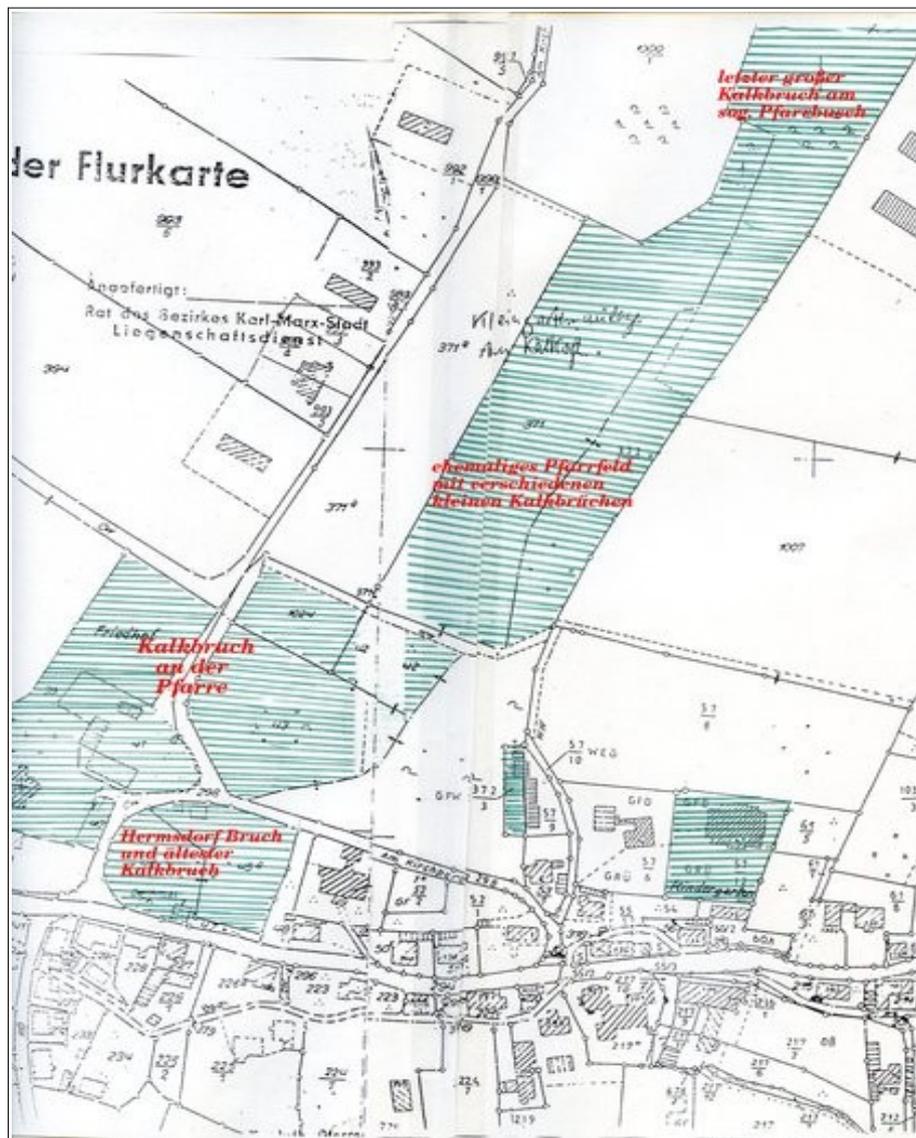
Karte des früheren Liegenschaftsdienstes des Bezirkes Karl-Marx-Stadt mit den grün gekennzeichneten ehemaligen Bergbauflächen und einer versuchten Zuordnung. (HV)

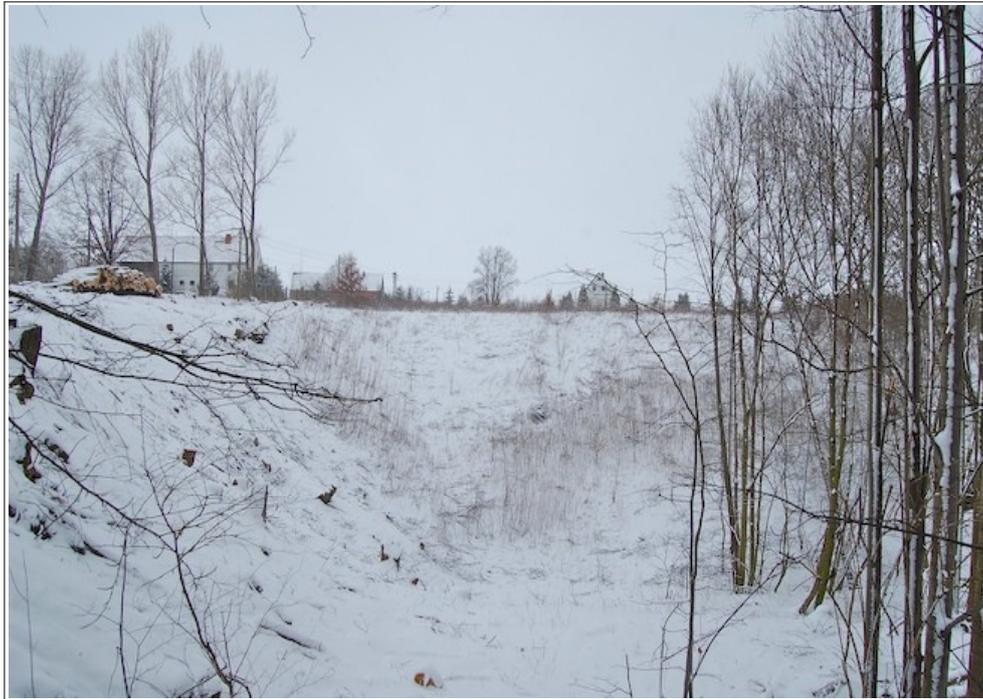
Ansicht des renaturierten Tagebaurestloches am teilweise gerodeten „Pfarrbusch“ im Februar 2013.

Der Kalkbruch am Pfarrbusch war in den 1980er Jahren, bis auf die Zugänge zum unterirdischen Teil, noch gut sichtbar. Dabei wies der Bruchtrichter, bestehend aus dem eigentlichen Tagebau und Verbrüchen der unterirdischen Baue, einschließlich der abgebrochenen Kanten des Tagebaus noch einen Längenerstreckung von 140 m und etwa 70 m Breite auf. Der Bruch war gut 20 m tief. (Baldauf)

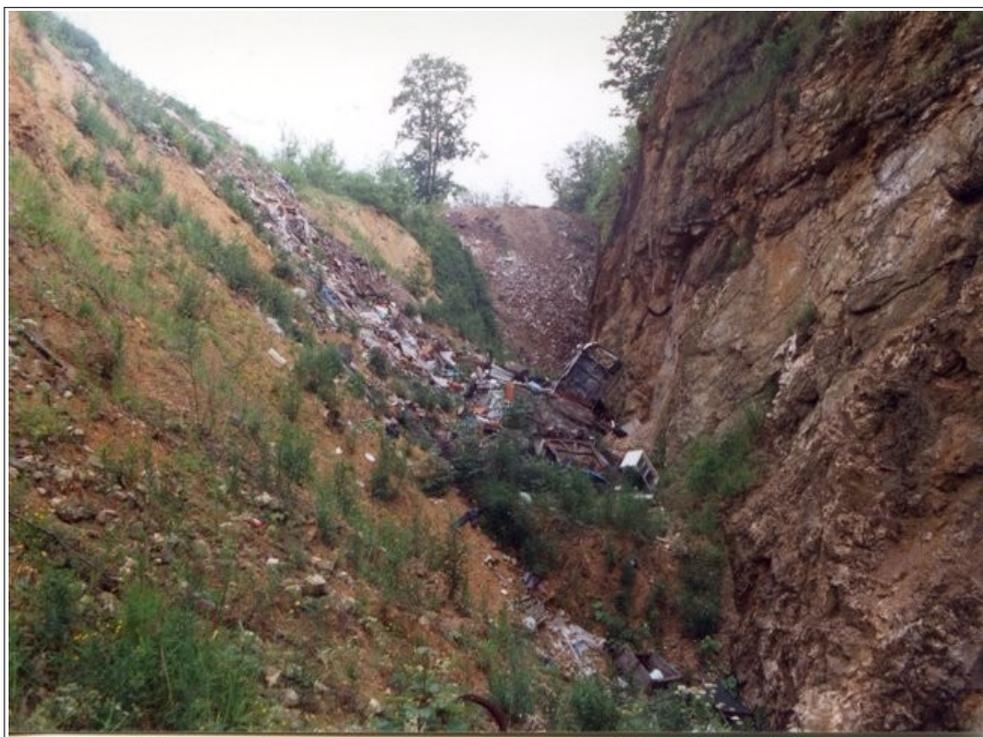
Der Kalkbruch Auerswalde am Pfarrbusch um 1992 als neuzeitliche Müllkippe mit noch anstehenden Kalkstein. Jahrzehntlang ist hier privater und auch gewerblicher Müll entsorgt worden.
Foto: Archiv Ingenieurbüro Dr. Baldauf, Flöha

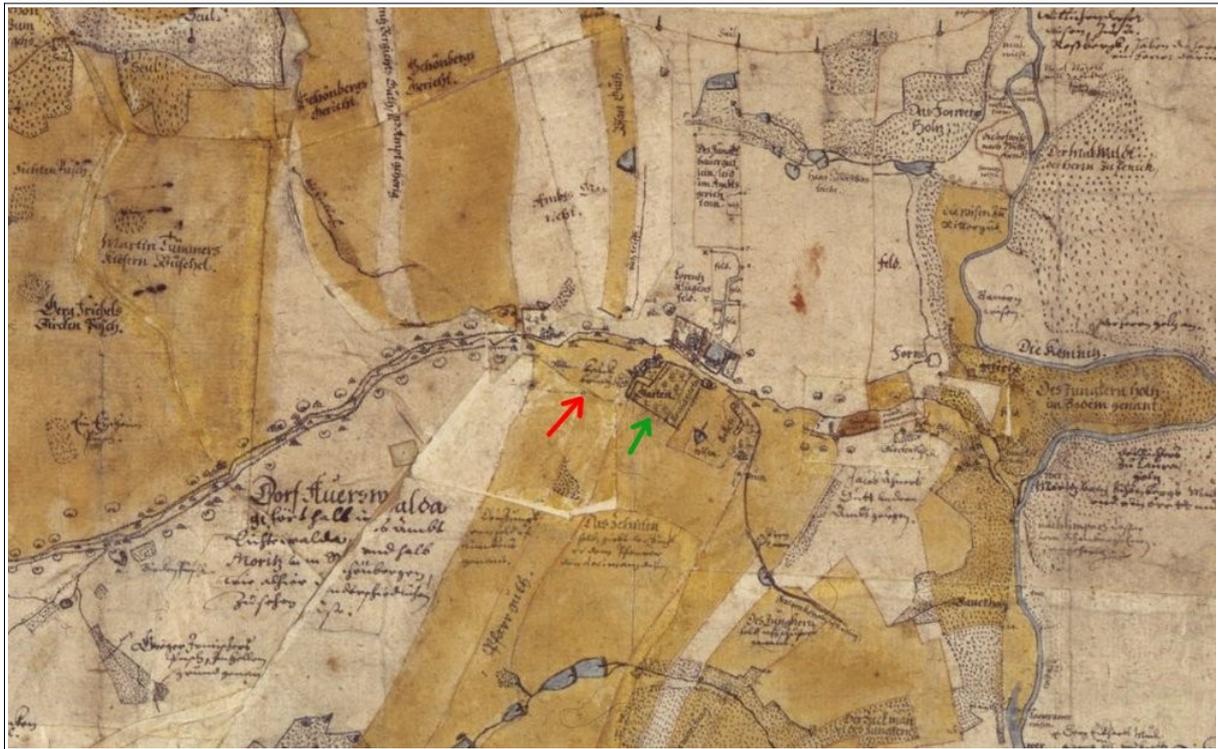
Der rote Pfeil verweist auf den Kalkbruch und der grüne Pfeil auf den Pfarrgarten mit Kirche und Gottesacker. Auf dieser Oeder-Karte ist sehr deutlich der Kalkbruch links neben der Kirche eingezeichnet und namentlich als solcher bezeichnet (bei dieser Karte ist Süden oben und Norden unten). Steht man auf der Dorfstraße vor dem Kirchenanwesen, so lag der eingezeichnete Kalkbruch rechts davon, wo heute das Kriegerdenkmal steht. Es handelt sich dabei auch um den einige Jahrhunderte später wiederaufgenommen oder immer noch betriebenen Bruch der Familie Hermsdorf!

Eine wirklich schon sensationelle Darstellung eines Kalkbruchs ist auf der Karte von Oeder verzeichnet. Es handelt sich dabei um Blatt 121 des sogenannten Ur-Öder. Diese Karten sind zwischen 1586 und 1634 durch **Matthias Oeder**, auch Öder geschrieben, aufgenommen und nach seinem Tod 1614 durch **Balthasar Zimmermann** († 1570 in Annaberg, † 1633/34) bis zu dessen Tod fortgesetzt worden. Die Aufnahme der Karten erfolgte zwar über einen Zeitraum von 40 Jahren, doch kann man guter Gewissheit sein, dass der eingezeichnete Auerwalder Bruch aus dieser frühen Zeit, also vor 1600, stammte, zumal die Kirche mit Friedhof verzeichnet und die Brüche im Pfarrlehn noch nicht vermerkt sind. Die Kalkbrüche im Pfarrgarten, Gottesacker und unterhalb der Kirche sind erst im 17. und 18. Jahrhundert aktiv gewesen!

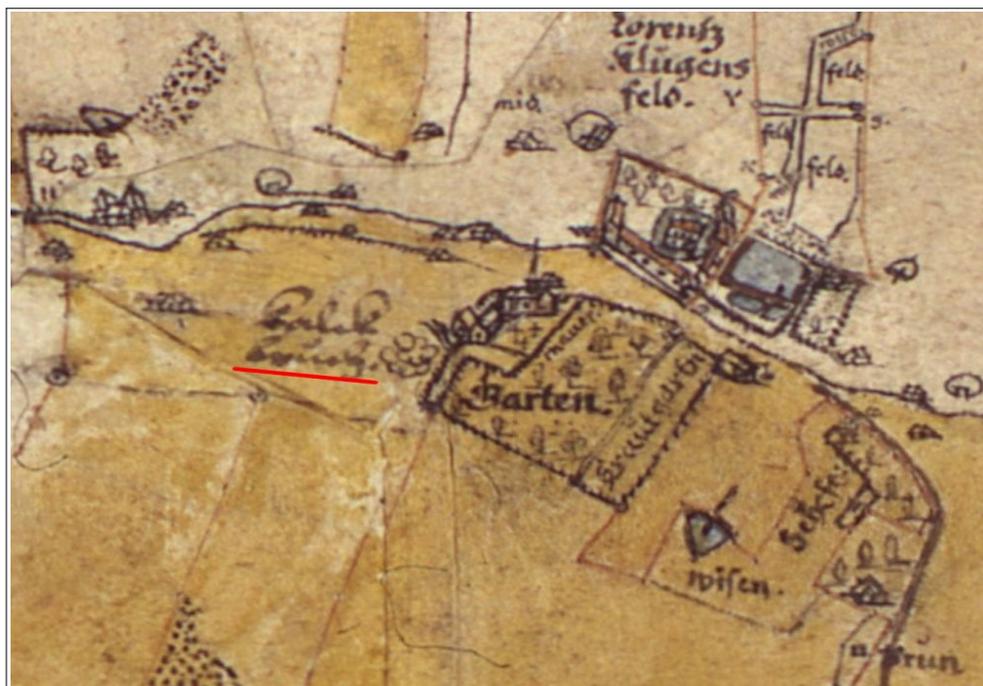
In der Ausschnittsvergrößerung ist die Lage des Kalkbruches und der Kirchenbesitz besser ersichtlich.

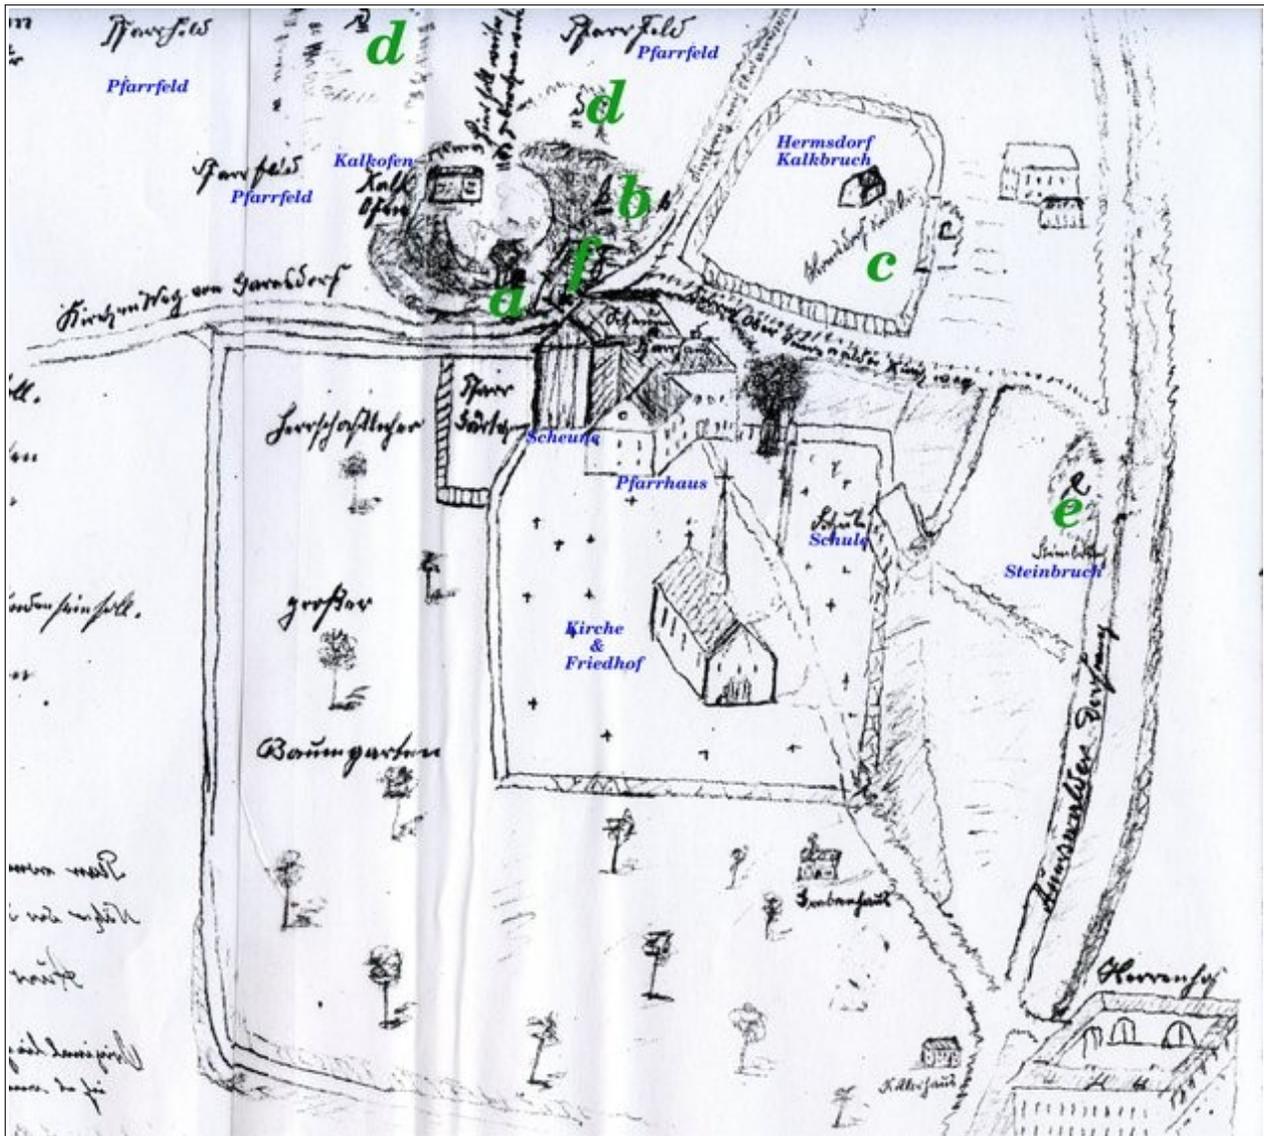
Die von Ottwin Saupe nach der im Lichtenwalder Rittergutsarchiv aufgefundenen Karte angefertigte Skizze. Wir haben zum besseren Verständnis die im Text erwähnten Punkte in der Karte grün hervorgehoben und einige schwer lesbare Worte transkribiert. (HV)

Um euerer Hoch Reichs Gräfl. Exzellenz durch H. Sar. Erhard an mich ertheilter gnädiger Ordre wegen des Kalkbruches zu Auerswalde gehorsamster Genüge zu belassen habe mit dortigem H. Pfarrer incl. denen Kirch Vätern sowohl mit dem Pächter Reisig und mit Neuhaußen comunciert auch die Revier in Augenschein genommen, u. diese weiln meine Meinung sonst nicht deutlich machen kann so gut in Eil, bey etwas überhäufeter Arbeit gekonnt, in angefügten nicht regulmäßigen, sondern nur beiläuffigen Entwurf aliqualem expla nationem, gebracht, wobei dann befunden, daß wohl nicht thunlich noch ratsam sein möchte an denen mit **a.** und **b.** marguirten Orten weiter fortzubrechen, wo es Neuhauß

Hingegen kann ganz füglich bey Cit. **c**, jenseits nach dem steinigen Felde hinaus weiter gebrochen werden, und zwar gleich von der alten Grube aus, daß die Wasser darin ablaufen können, womit sei auch nach und nach in etwas zugeschlemmt würden. Unweit davon rechts und links sind noch die Spuren zu sehen, vorschon vormahlen, vielen Kalk,/: wiewohl er etwas tief gelegen:/ gebrochen worden, bis man sich nach dem bisherigen Bruch gewendet, jene Gruben aber wieder ausgefüllt. Man hat jedoch viel frisches Terrain vor sich und überdies den Brenn Ofen nahe.

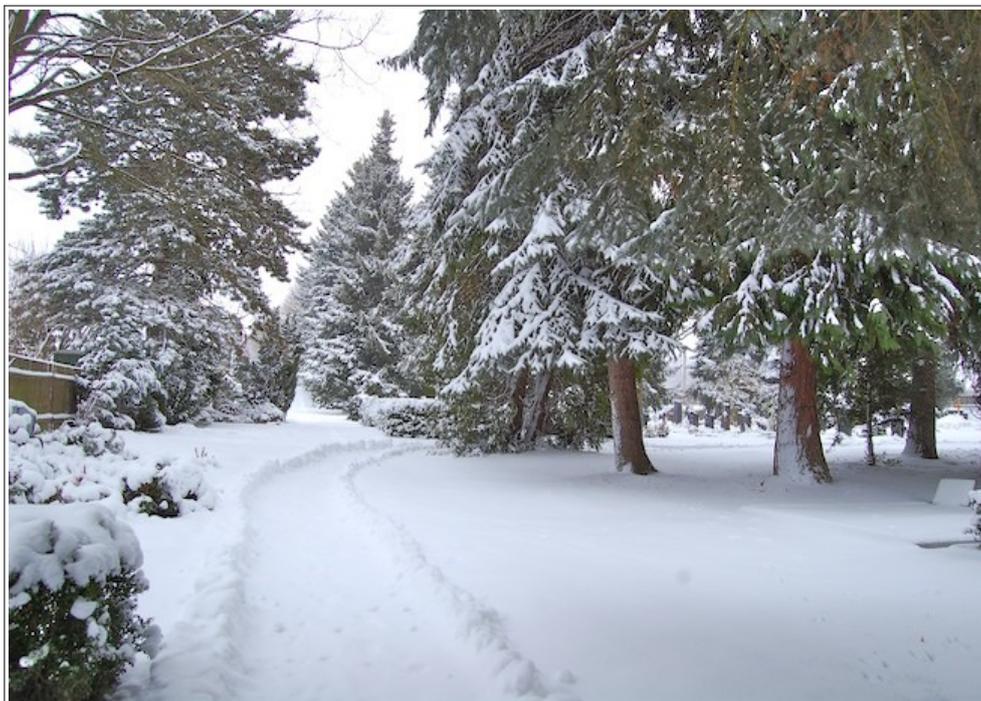
Auch der hinter des Pfarramtes gelegene Teil des Friedhofes war früher teilweise ein Kalkbruch. Namentlich auch als Bruch im kleinen Pfarrgarten bekannt

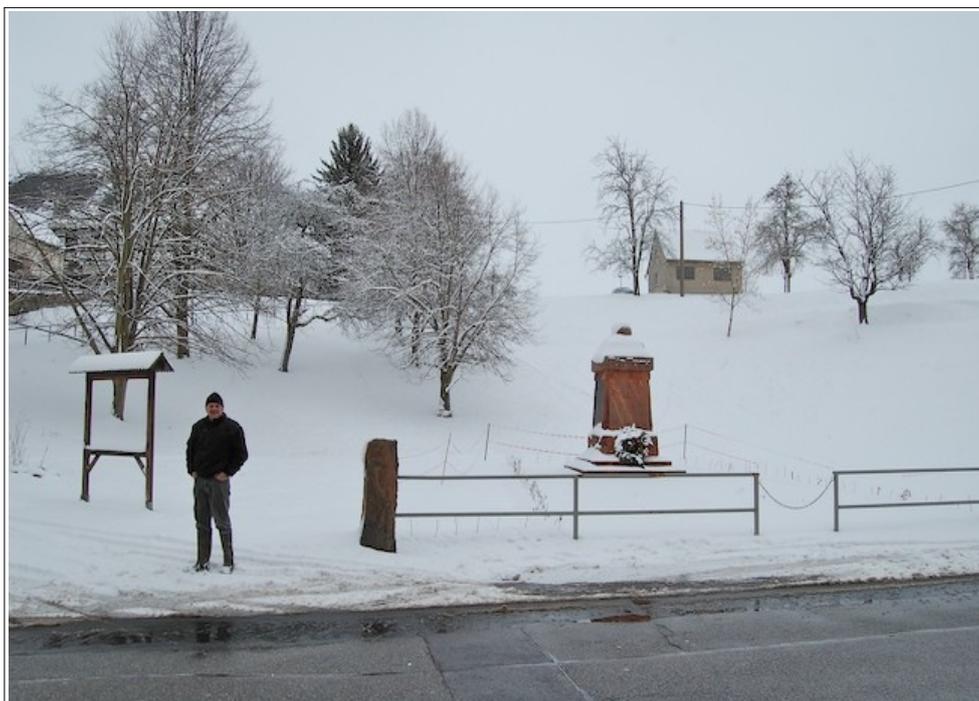
Rechts neben dem Kirchsteig befindet sich das Kriegerdenkmal direkt in einem verfüllten Kalkbruch, der auch als Hermsdorf Bruch bekannt ist. Dieser Bruch ist aber auch einer der ältesten Kalkaufschlüsse von Auerswalde. Anhand der auffälligen Geländeform hebt sich der verfüllte Bereich von den übrigen Geländekonturen sehr stark ab. Die Bruchkante lag früher im Bereich des oben vorbeiführenden Weges und reichte nach links bis an die Gebäude des Pfarrlehns. Der Kalk konnte hier nie vollständig abgebaut werden. Neben der räumlichen Begrenzung war auch kein Tiefbau möglich. Der Bruch ist früher nur durch eine Schleuse in das gegenüberliegende Grundstück und weiter frei fließend in den Bach entwässert worden.

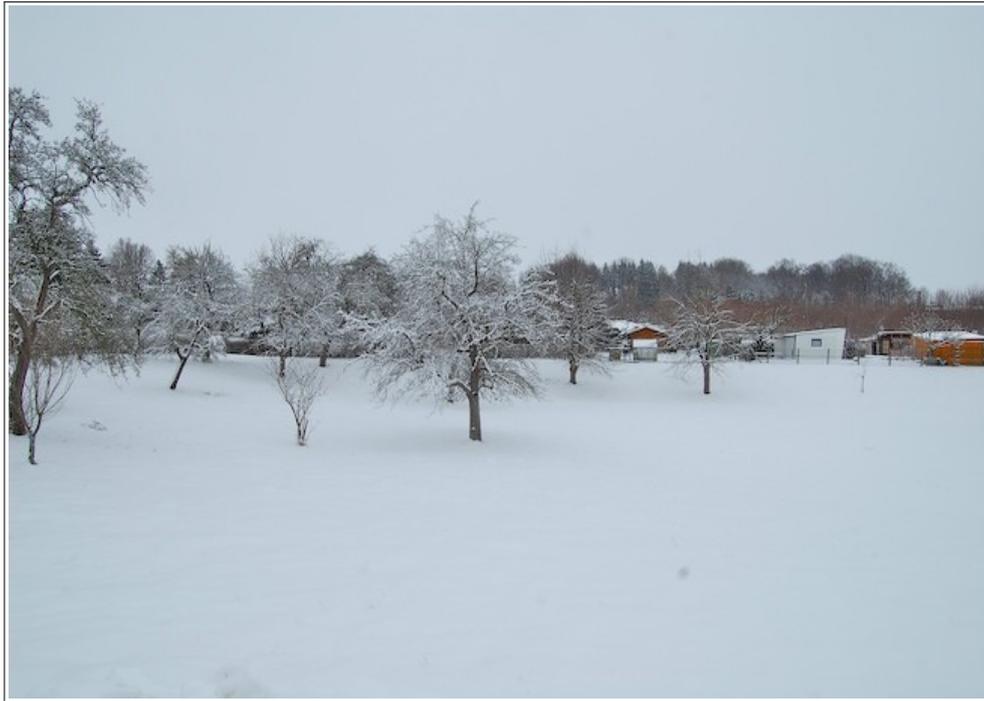
Ein weiterer verfüllter Kalkbruch mit sehr auffälliger Geländekontur befindet sich oberhalb des Kriegerdenkmals, also dem Hermsdorf Bruch. Diese Fläche gehörte zum Teil zum Pfarrfeld und zum anderen Teil auch zum damaligen Grundbesitzer Neuhauß. Blickrichtung Nordosten.

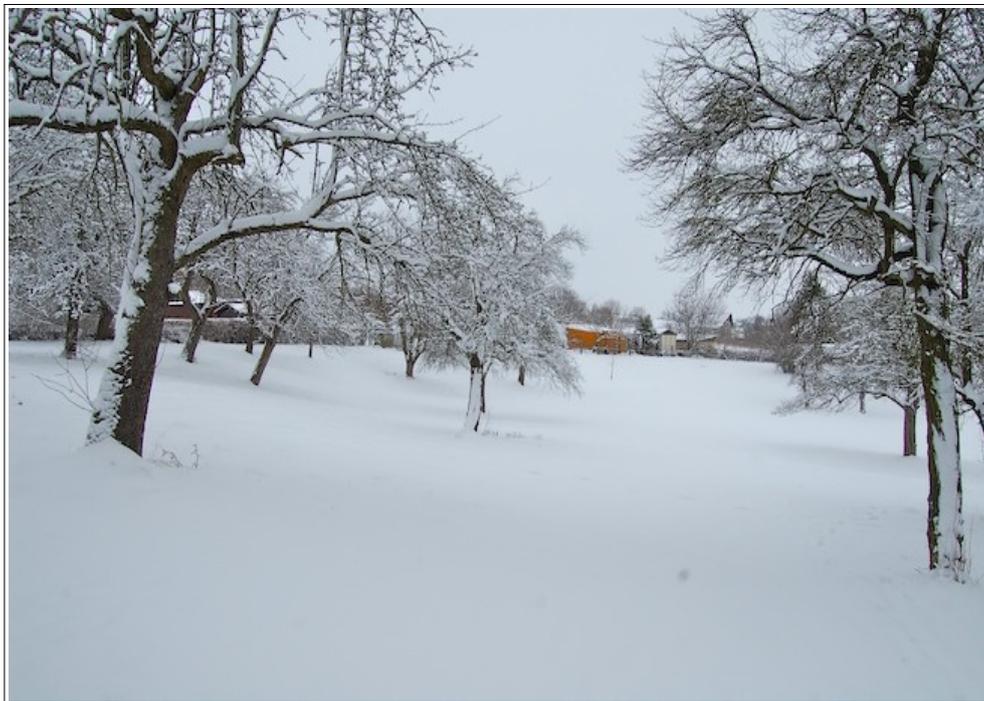
Derselbe Bereich in Blickrichtung Osten. Die aufgefüllte Fläche mit der künstlich gestalteten Morphologie ist sehr auffällig und lässt vermuten, dass auch nach Kalk gesucht und auch der Abraum abgelagert wurde.

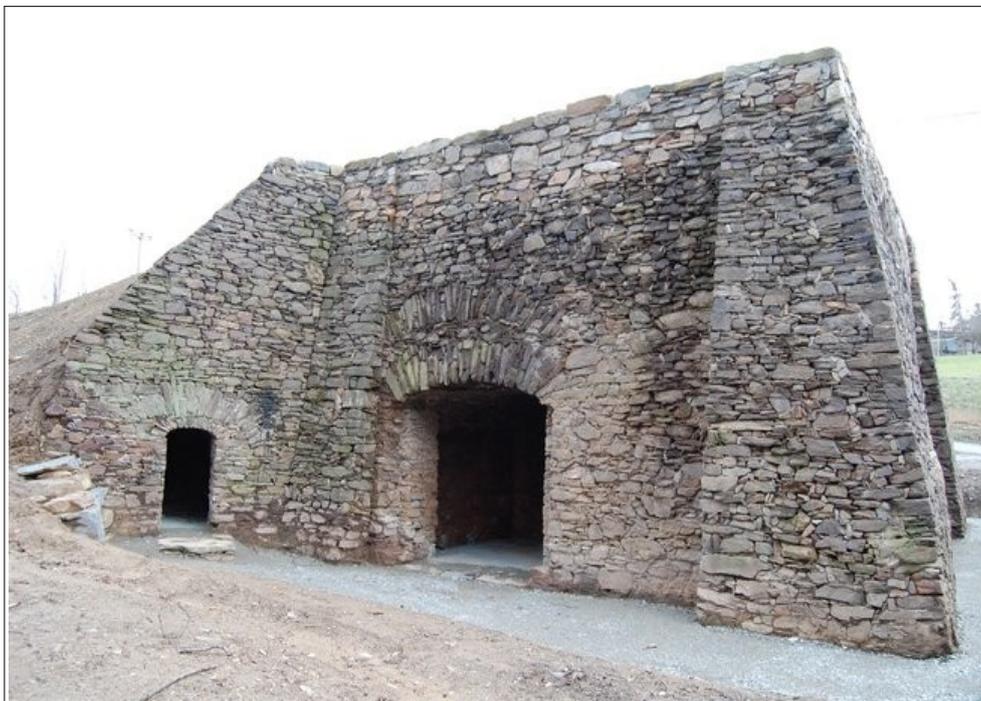
Nur als **Bildbeispiel** für einen auf Steinkohlenfeuerung arbeitenden Schneller- Ofen hier der mittlerweile sanierte Kalkofen im Ortsteil Blankenstein der Stadt Wilsdruff. Die Sanierungsarbeiten sind durch das Projekt www.unbekannter-bergbau.de begleitet worden. Dieser auf Steinkohlenfeuerung ausgelegte Kalkbrennofen ist älter, als der in Auerswalde 1811 errichtete und hat nur einen Brennkessel.

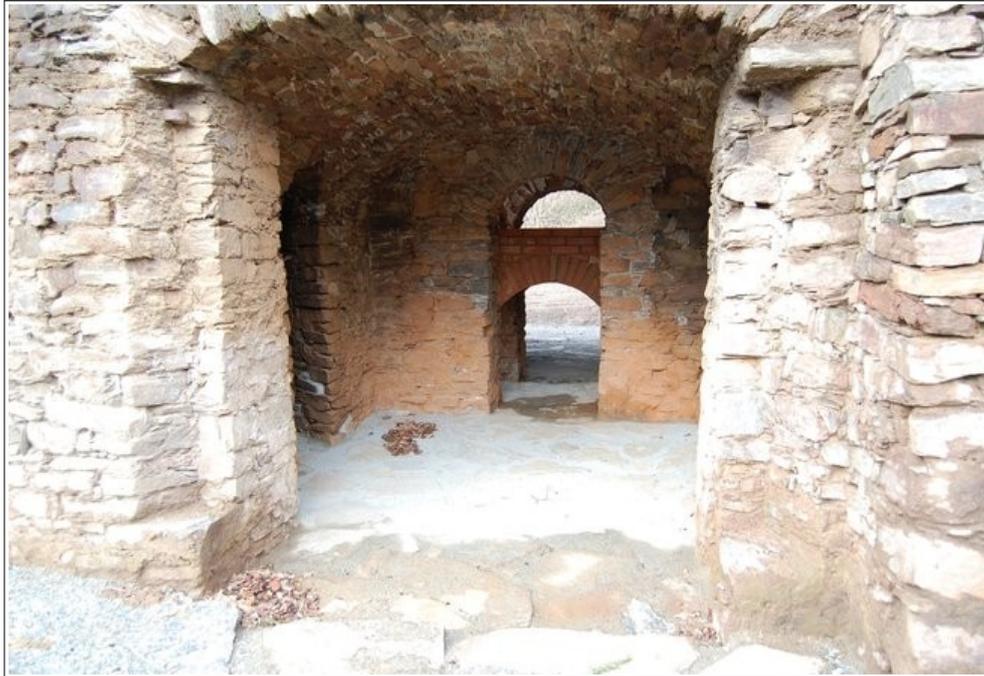
Als weiteres **Bildbeispiel** hier die Züge des Blankensteiner Ofens. Sie sind anhand bautechnischer Befunde wieder in Mauerung nachgestaltet worden. Beim Kalkbrennofen von Auerswalde ist dies mittels eisernen Stäben und Rosten laut dem Angebot der Handwerker bewerkstelligt worden. Vermutlich hielten die recht teuren Eisenteile der Steinkohlenfeuerung nicht stand und sind in Blankenstein später durch die gemauerten Züge ersetzt worden. Vermutlich erfolgte dieser Umbau in Auerswalde auch zu einem späteren Zeitpunkt.

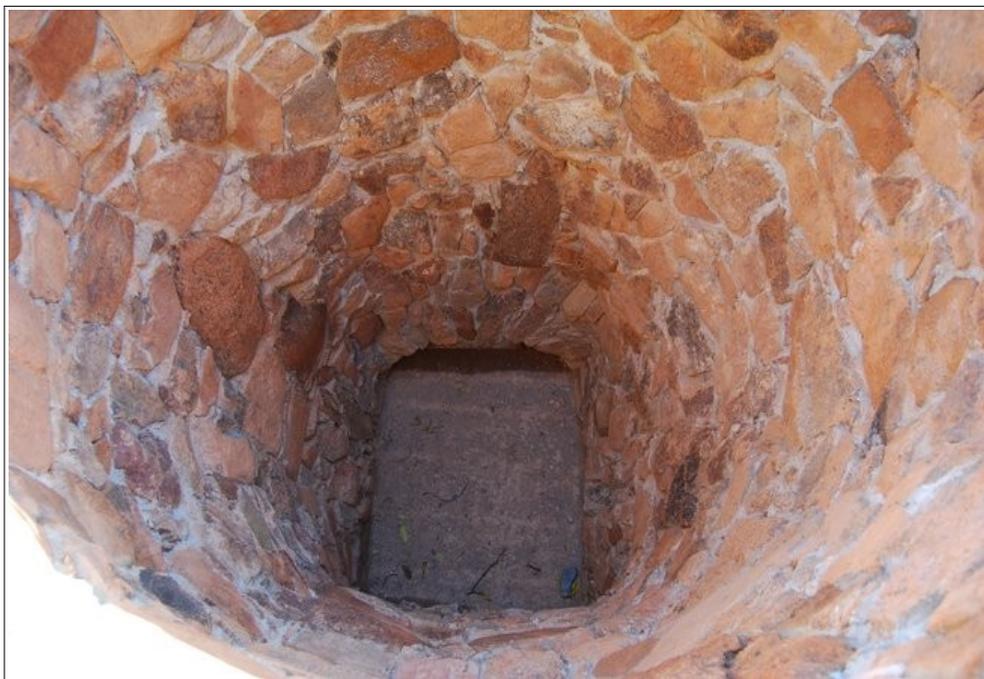
Der Blick in den Brennkessel des Blankensteiner Kalkbrennofens als letztes **Bildbeispiel**. Der Brennkessel ist konisch ausgebildet und wird von unten nach oben größer. Der untere Durchmesser liegt hier bei etwa 1,2 m, oben bei etwa 2,5 m und die Höhe des Brennkessels beträgt gut 3,5 m. Hier wurden wechselweise meterstarke Schichten von Steinkohle und Kalkstein eingebracht. Der Kalkstein musste auf die Größe eines Kinderkopfes zugerichtet sein, damit die Brenngase durch die Zwickel der Blöcke strömen können und ein

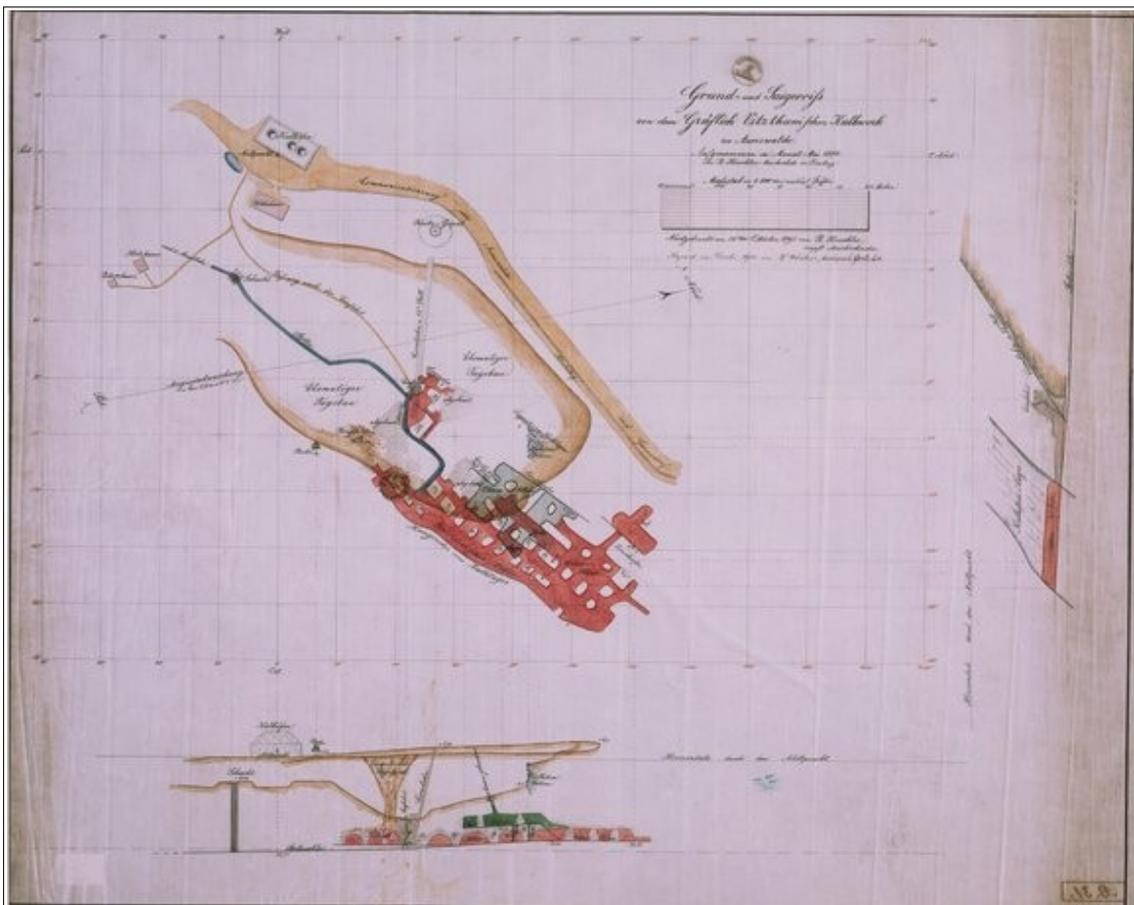
Der bisher einzige bekannte Grubenriß vom Kalkwerk Auerswalde am Pfarrbusch gelegen.

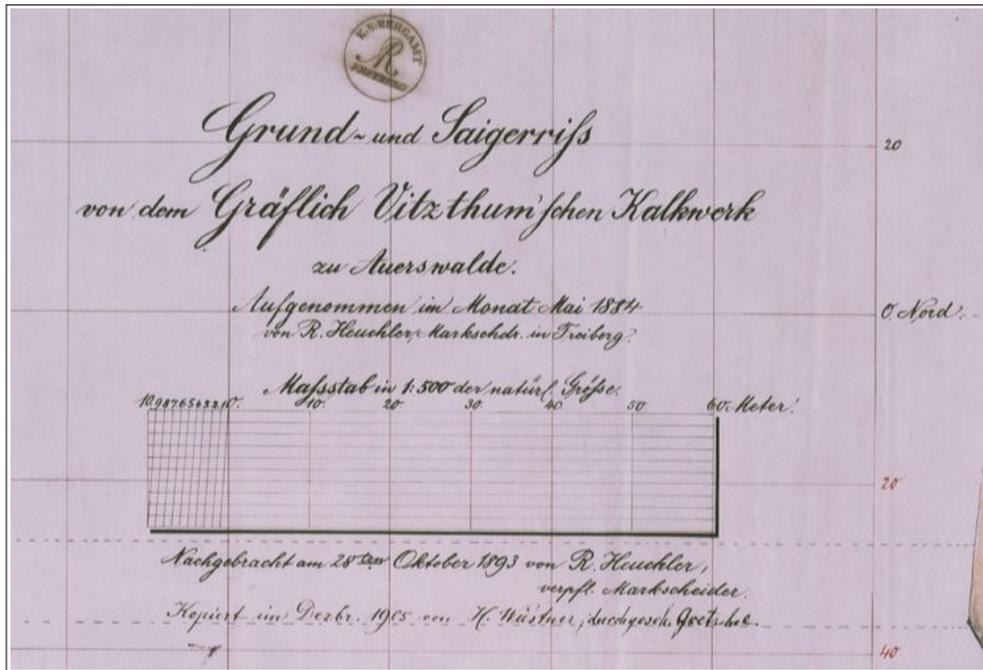
Das Rißwerk wurde 1884 von einem Markscheider aus Freiberg gezeichnet und bis 1893 nachgebracht. Kein geringerer als **Richard Heuchler** fertigte diesen Riß an. Bisher ist der Anlass für die teure Investition noch nicht bekannt. Eine Inaugenscheinnahme des Kalkbruchs durch einen Inspektor des Bergamtes erfolgte jedenfalls schon 1857 aufgrund von verschiedenen Unfällen und einer damit in Zusammenhang Quelle: [40044 Generalrisse, 1-K17593](#)

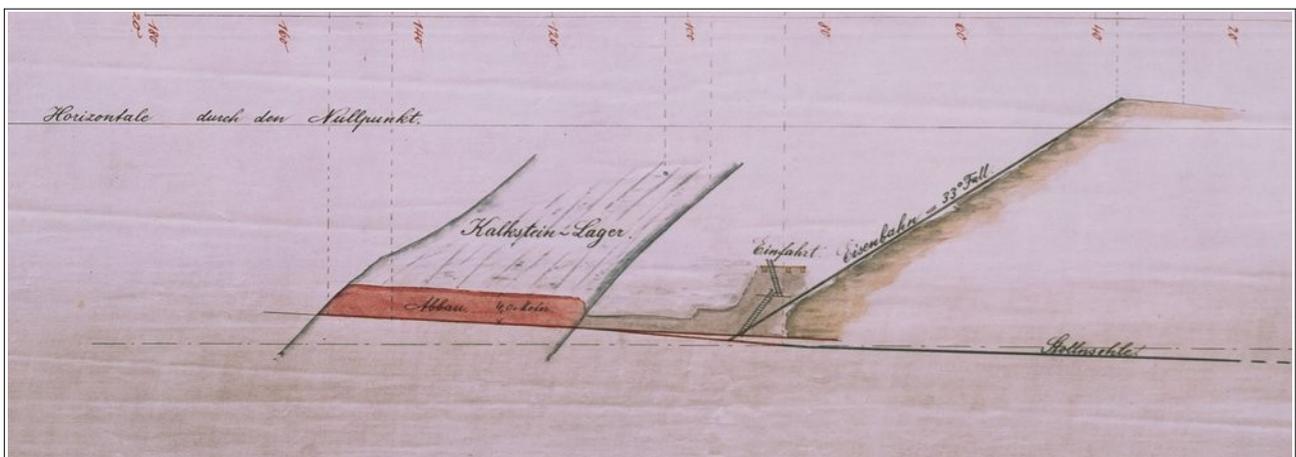
Das Kalksteinlager mit der Einfahrmöglichkeit aus dem Tagebau und der Förderanlage bis auf das Niveau der Stollsohle in einem Saigerschnitt etwa in West-Ost- Richtung. Es gab demnach keine Abbaue, die unter die Stollsohle reichten, so wie in Ottendorf zum Beispiel. Die Förderanlage mittels Hunten und Göpelwerk über eine schräge Ebene erscheint mit 33° Gefälle schon in dieser Darstellung als sehr gewagt. Quelle: [40044 Generalrisse, 1-K17593](#)

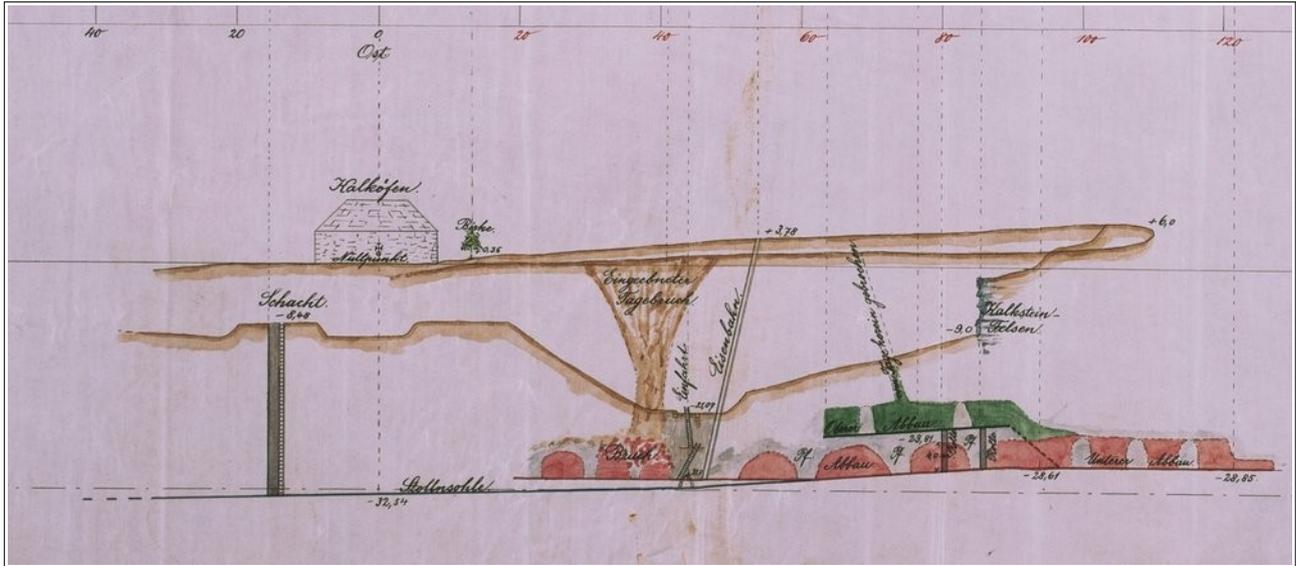
In dem etwa Nord- Süd- orientierten Schnitt ist die Lage von Stollinsohle und oberem Abbau gut sichtbar und auch der Bereich, in welchem über einen längeren Zeitraum im Tagebau abgebaut worden ist. Der Kalkwerkskomplex steht jedoch recht nahe am Tagebau. Im Tagebaubereich müssen sich verschiedene Kalksteinschollen zu einer großen Struktur vereinigt haben und so einen ergiebigen Abbau ermöglicht haben.
Quelle: [40044 Generalrisse, 1-K17593](#)
