Bergbau in der Gemeinde Lichtenau

Teil 3

Dokumentation über das Kalkwerk Auerswalde

Biendorf, März 2013

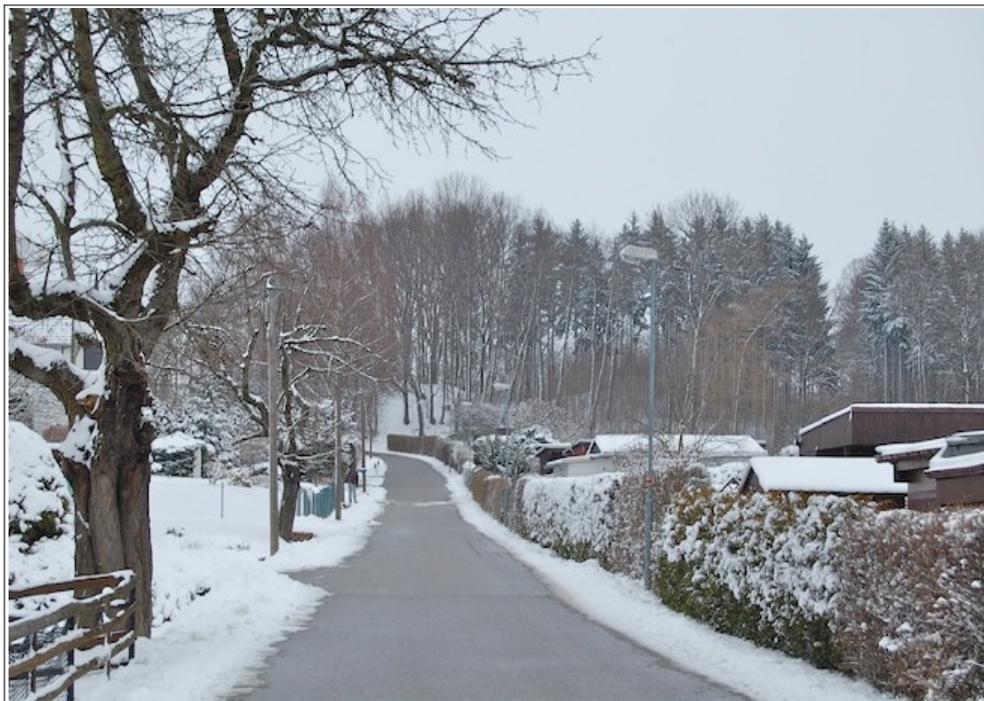
Ansicht des Pfarrbusches 2013 von der Straße „Am Kirchberg“ aus. Das Gelände ist dabei nur noch sehr leicht ansteigend und eher als Hochfläche anzusehen. Die Gartenanlage rechts im Bild liegt dabei im Bereich des Pfarrfeldes. Auch hier wurde zumindest nach Kalk geschürft. Ob zeitweise ein Abbau erfolgte, ist nicht bekannt.

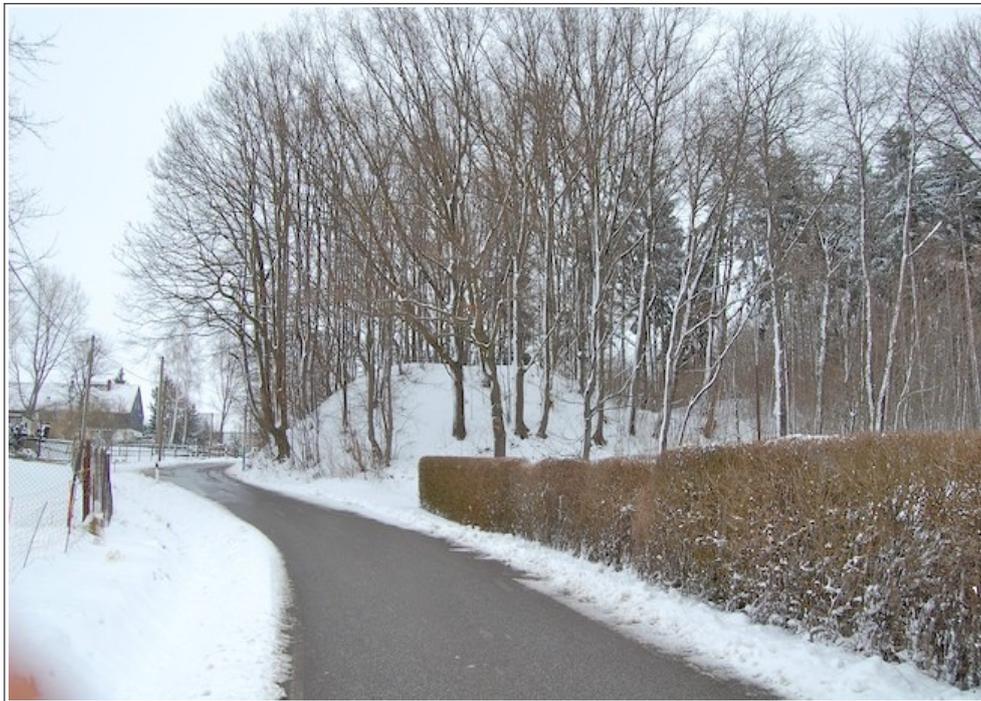
Noch heute sind einige markante Halden als Zeugen des einstigen Kalkbergbaus im Pfarrbusch sichtbar. Im Bereich der ehemaligen Kalkgrube steigt das Gelände wieder stärker an.

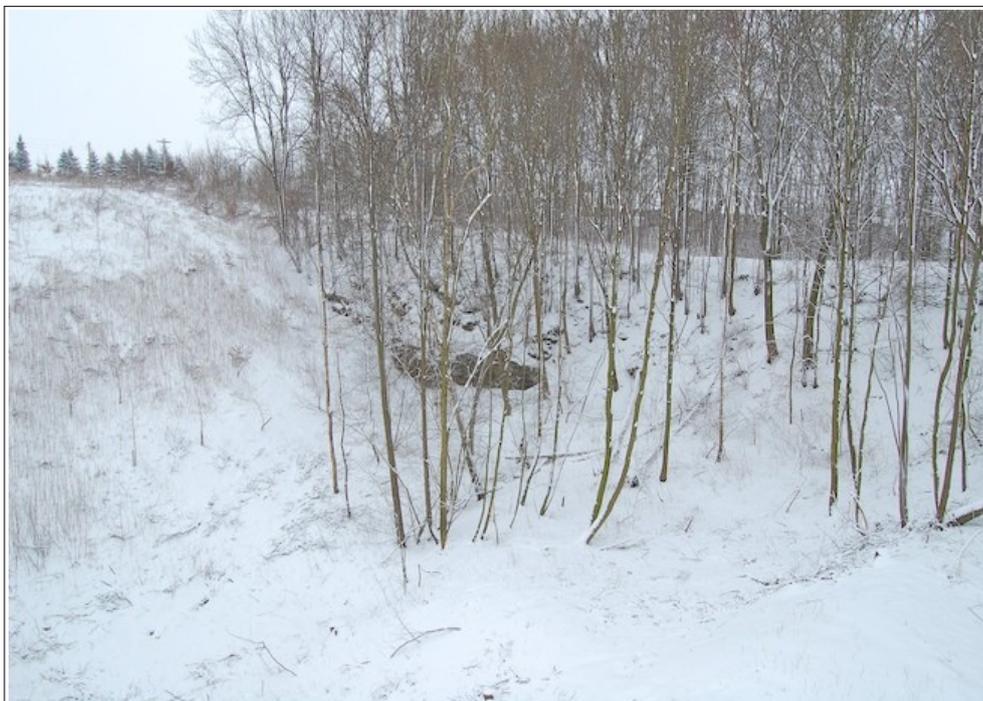
Blick in den verfüllten Tagebaubereich mit einem Stück offener Felsformation in der Bildmitte. Noch in den 1950er Jahren war hier die abgesoffene obere Bausohle sichtbar. Das Tiefste des Bruches lag im Bereich des einkommenden Wasserlösestolln bei gut 36 m unter der Geländeoberkante.

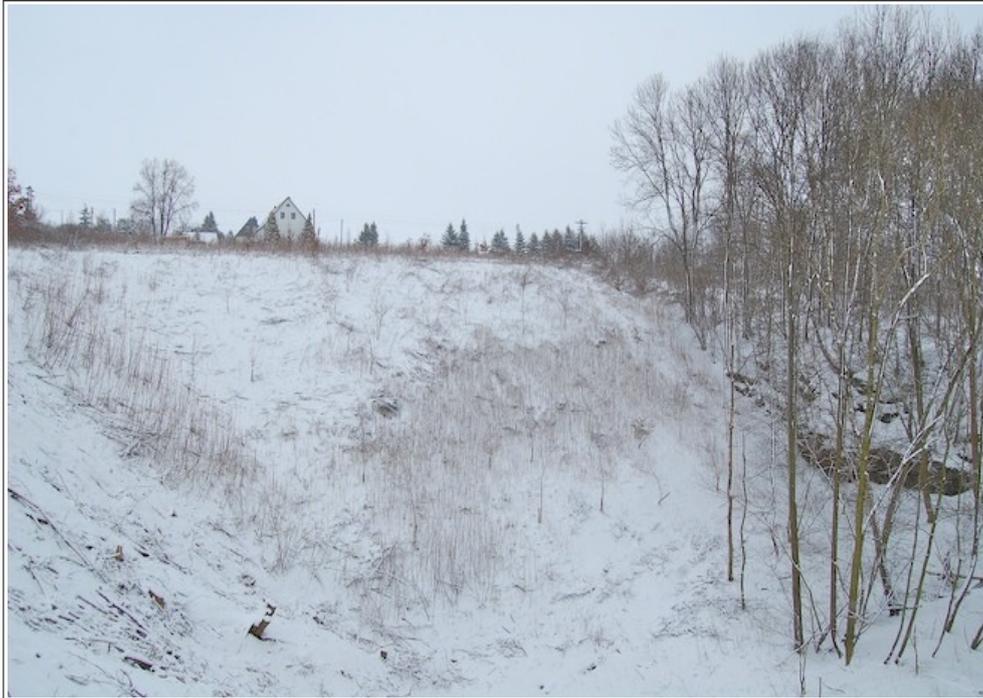
Das am oberen Bildrand sichtbare Eigenheim markiert ungefähr den Standort des früheren Pferdegepels für die Förderung des Kalksteins. Noch weiter links befand sich auch der Standort des Kalkbrennofens.

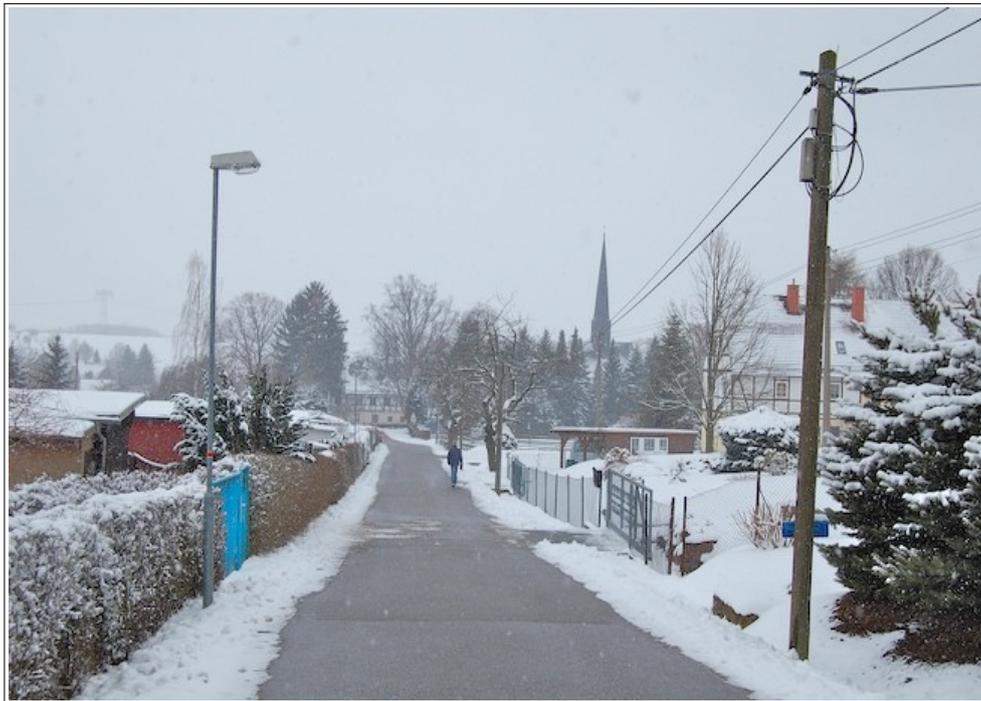
Blick vom „Pfarrbusch“ in Richtung des Pfarrlehns. Links der Straße liegt das ehemalige Pfarrfeld. Heute befindet sich schon seit einigen Jahrzehnten eine Kleingartenanlage. Der alte Kalkbergbau machte sich auch hier in Form von Bergschäden bemerkbar. Damit wird auch die Annahme gestützt, dass hier in früheren Zeiten nicht nur nach Kalk geschürft wurde, sondern auch abgebaut wurde.

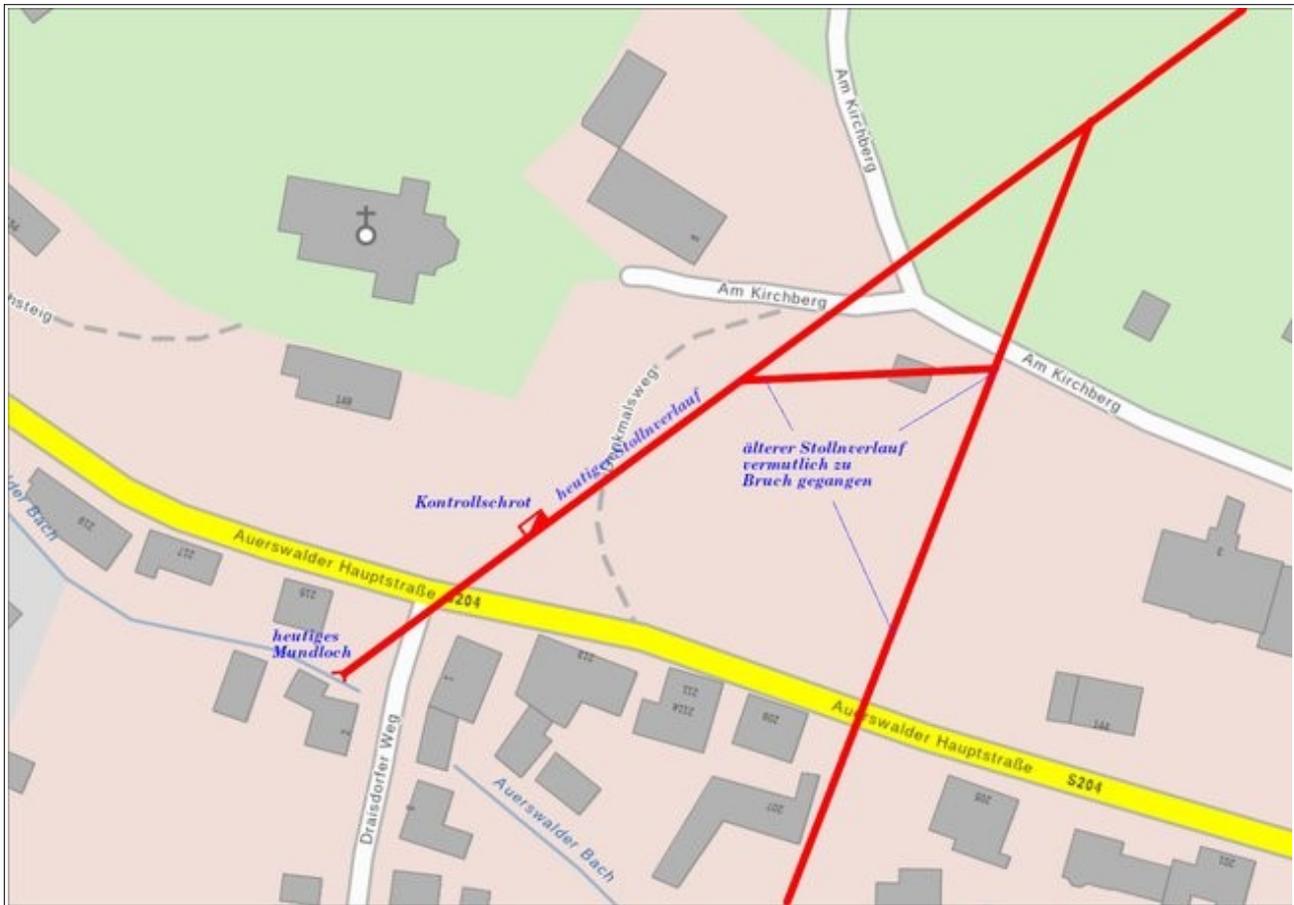
Skizze nach den Angaben in der Bergakte (40073, Nr. 1-79) zum Verlauf des Wasserlösestolln des Kalkwerkes am Pfarrbusch. Worauf die in der Bergakte enthaltene Skizze beruht, ist nicht nachvollziehbar.

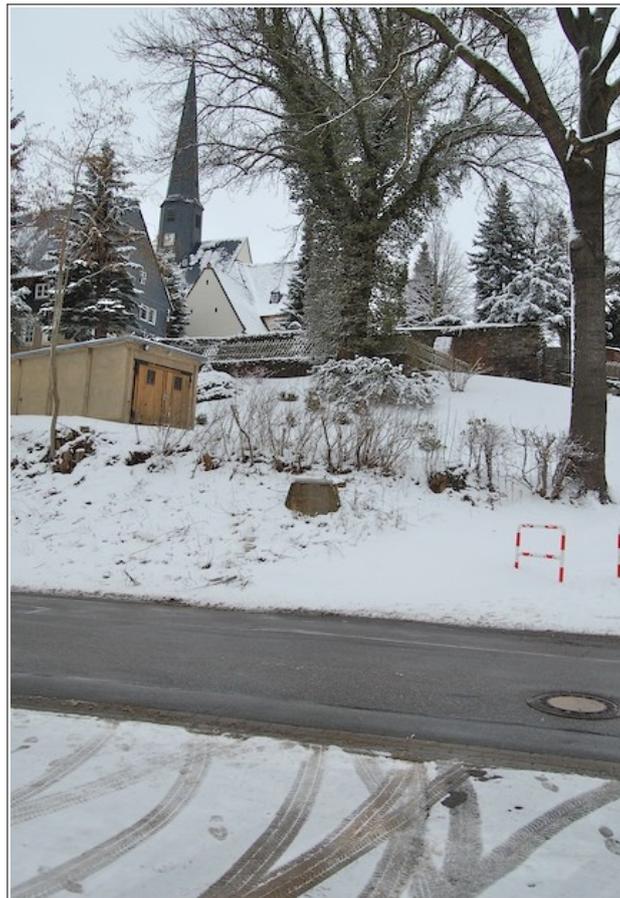
Revisionschacht des Stolln rechts unterhalb der im Bild sichtbaren Garage an der Dorfstraße gelegen. Dieser Schrot markiert mit großer Sicherheit auch die Lage des vormaligen Stollnmundloches.

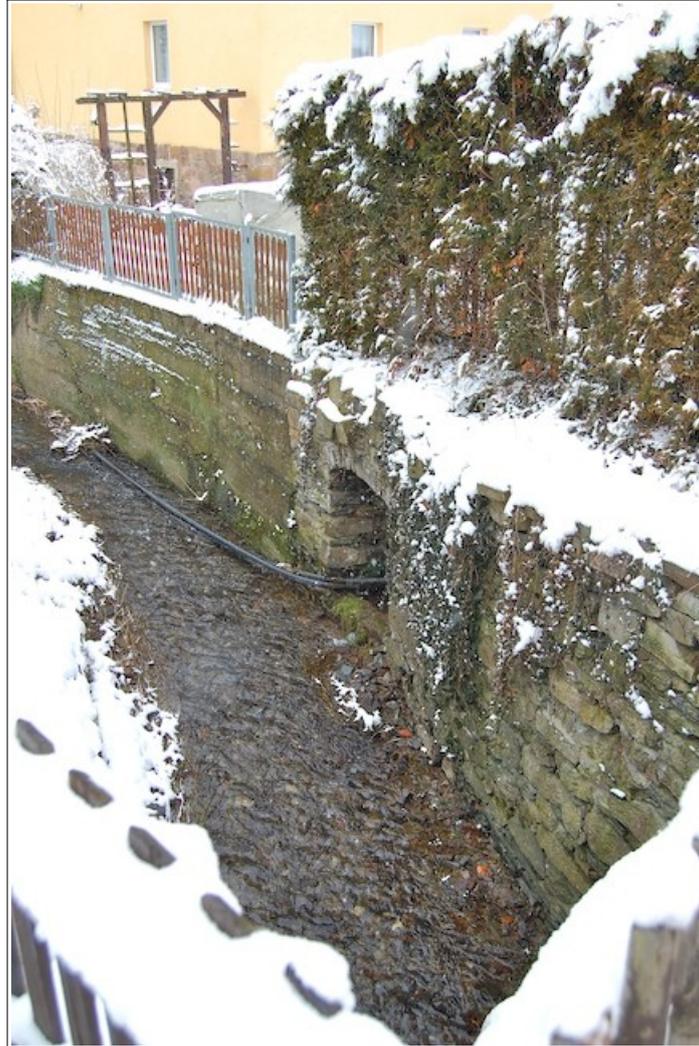
Mundloch der Stollnrösche in der Stützmauer des Bachufers inmitten der bebauten Grundstücke der Anwohner. Es ist heute als das „Stollnmundloch“ des alten Wasserlösestolln des Kalkwerkes bekannt.

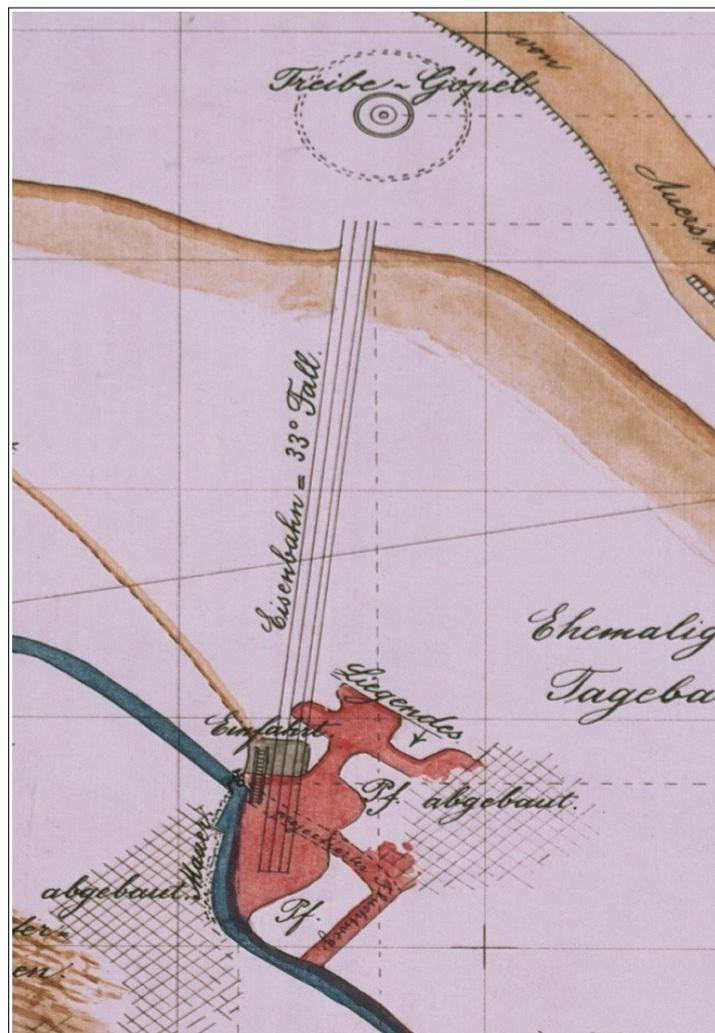
Die im Riß dargestellte Fördereinrichtung des Kalkwerks am Pfarrbusch.

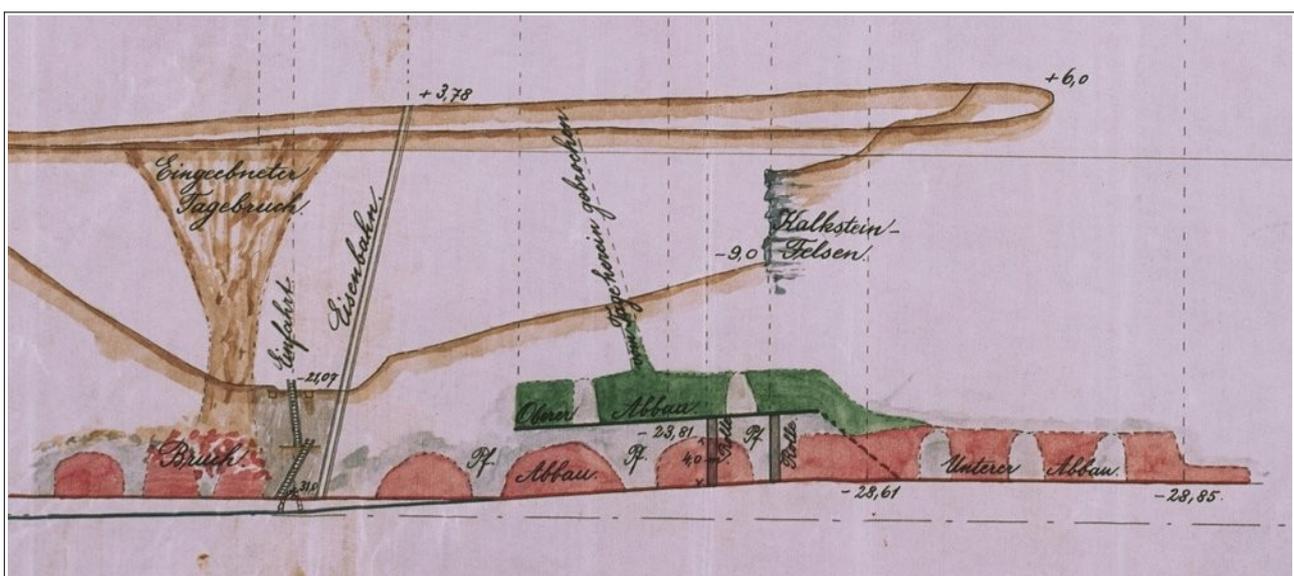
Links im Bild ist der später verfüllte Bruchtrichter dargestellt. Es handelte sich um den Einsturz mehrerer Weitungsbaue, die auch in der Nähe des Stolln lagen.

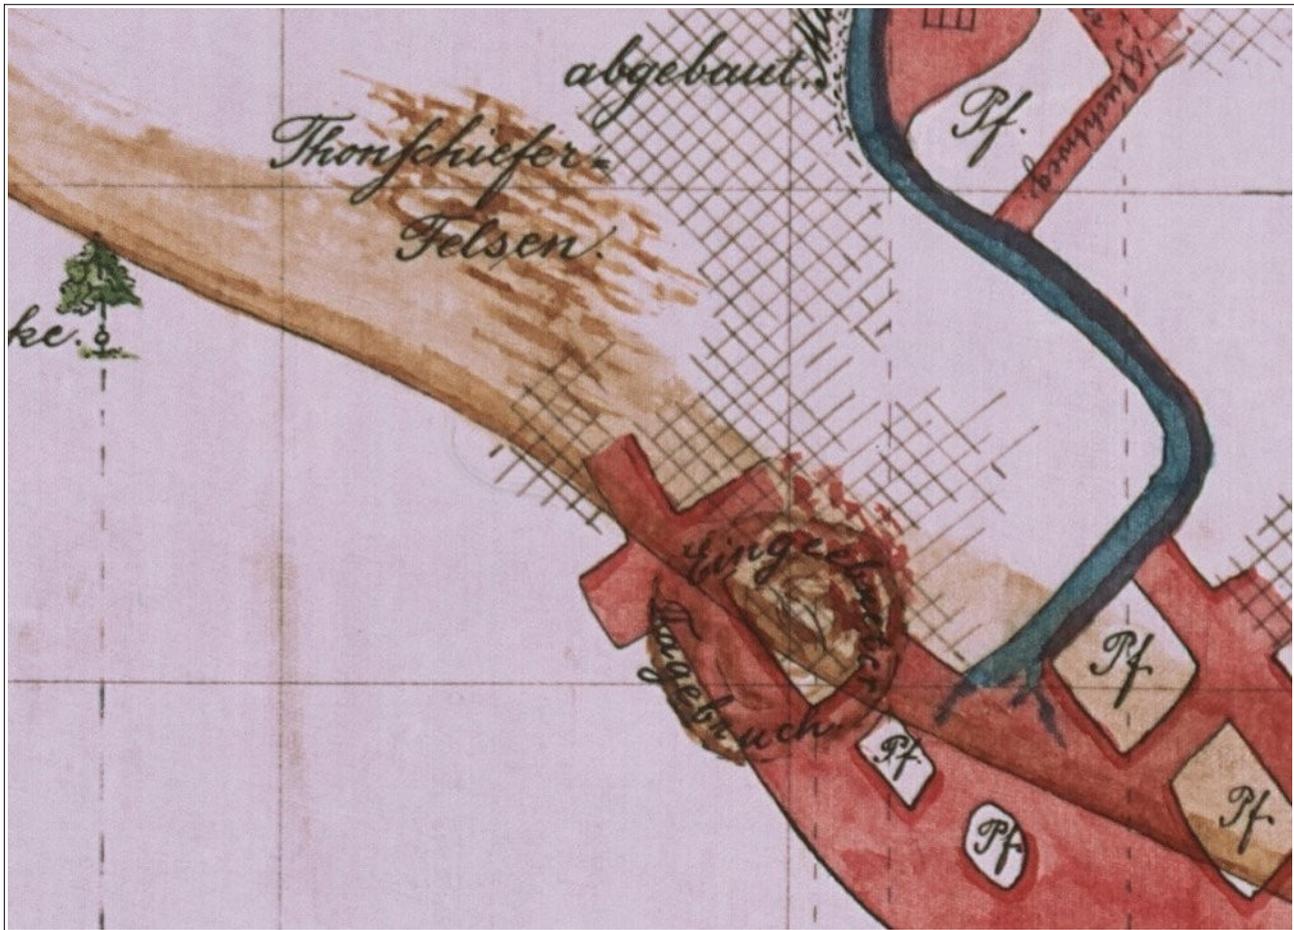
Ausschnitt aus dem Grubenriß mit dem Grundriß. Die Nähe des Bruches zum Wasserlösestolln (graublau dargestellt) ist sehr gut erkennbar. Die Bemerkung „Eingeebener Tagebruch“ ist erst 1905 in den Riß eingefügt worden. Demnach war die Verfüllung des Bergschadens eine kontrollierte Auflage durch das Bergamt an den Grundherrn auf Lichtenwalde!
 Quelle: [40044 Generalrisse, 1-K17593](#)

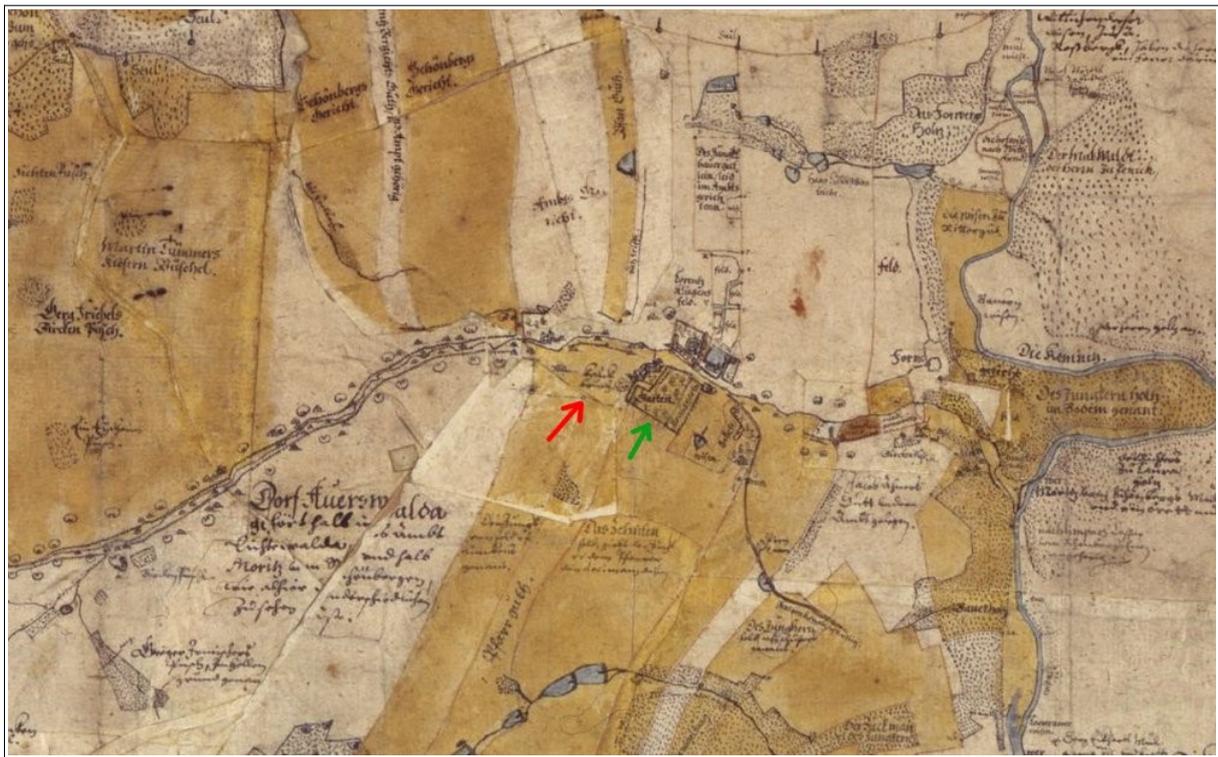
Der rote Pfeil verweist auf den Kalkbruch und der grüne Pfeil auf den Pfarrgarten mit Kirche und Gottesacker. Auf dieser Oeder-Karte ist sehr deutlich der Kalkbruch links neben der Kirche eingezeichnet und namentlich als solcher bezeichnet (bei dieser Karte ist Süden oben und Norden unten). Steht man auf der Dorfstraße vor dem Kirchenanwesen so lag der eingezeichnete Kalkbruch eben rechts davon, wo heute das Kriegerdenkmal steht. Es handelt sich dabei auch um den einige Jahrhunderte später wiederaufgenommen oder immer noch betriebenen Bruch durch Familie Hermsdorf!

Der Kalkbruch selber wird schon in der bisher ältesten kartografischen Darstellung zum Kalkbergbau Auerswalde dargestellt und sogar als Kalkbruch bezeichnet! Wir wollen an dieser Stelle noch einmal diese Karte zur näheren Betrachtung und Beschäftigung mit diesem Thema einfügen.

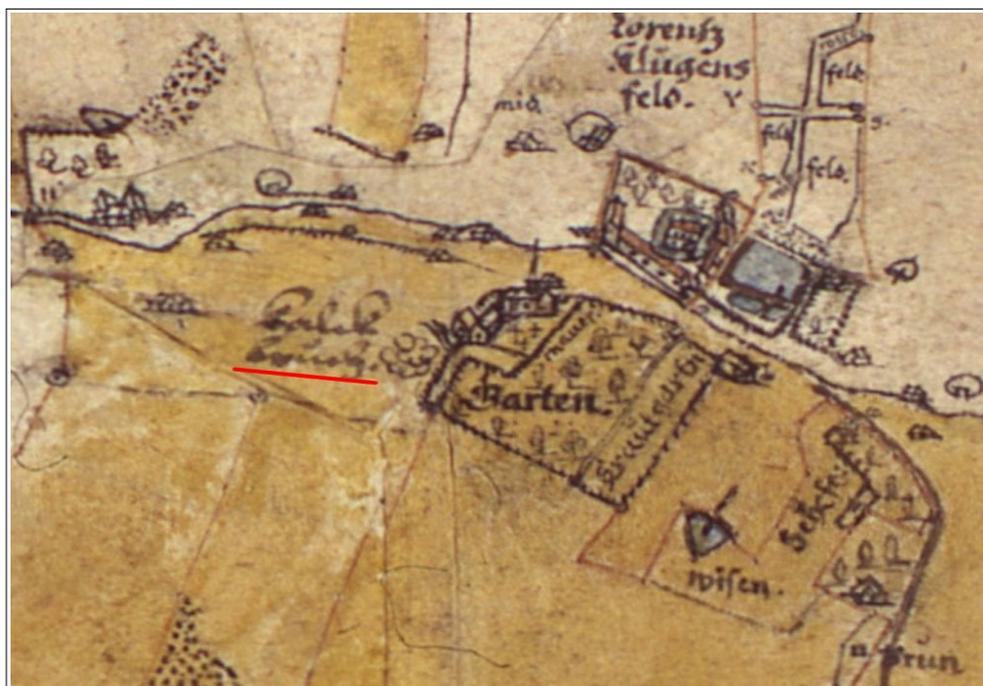
In der Ausschnittsvergrößerung sind die Lage des Kalkbruches und des Kirchenbesitzes besser ersichtlicher.

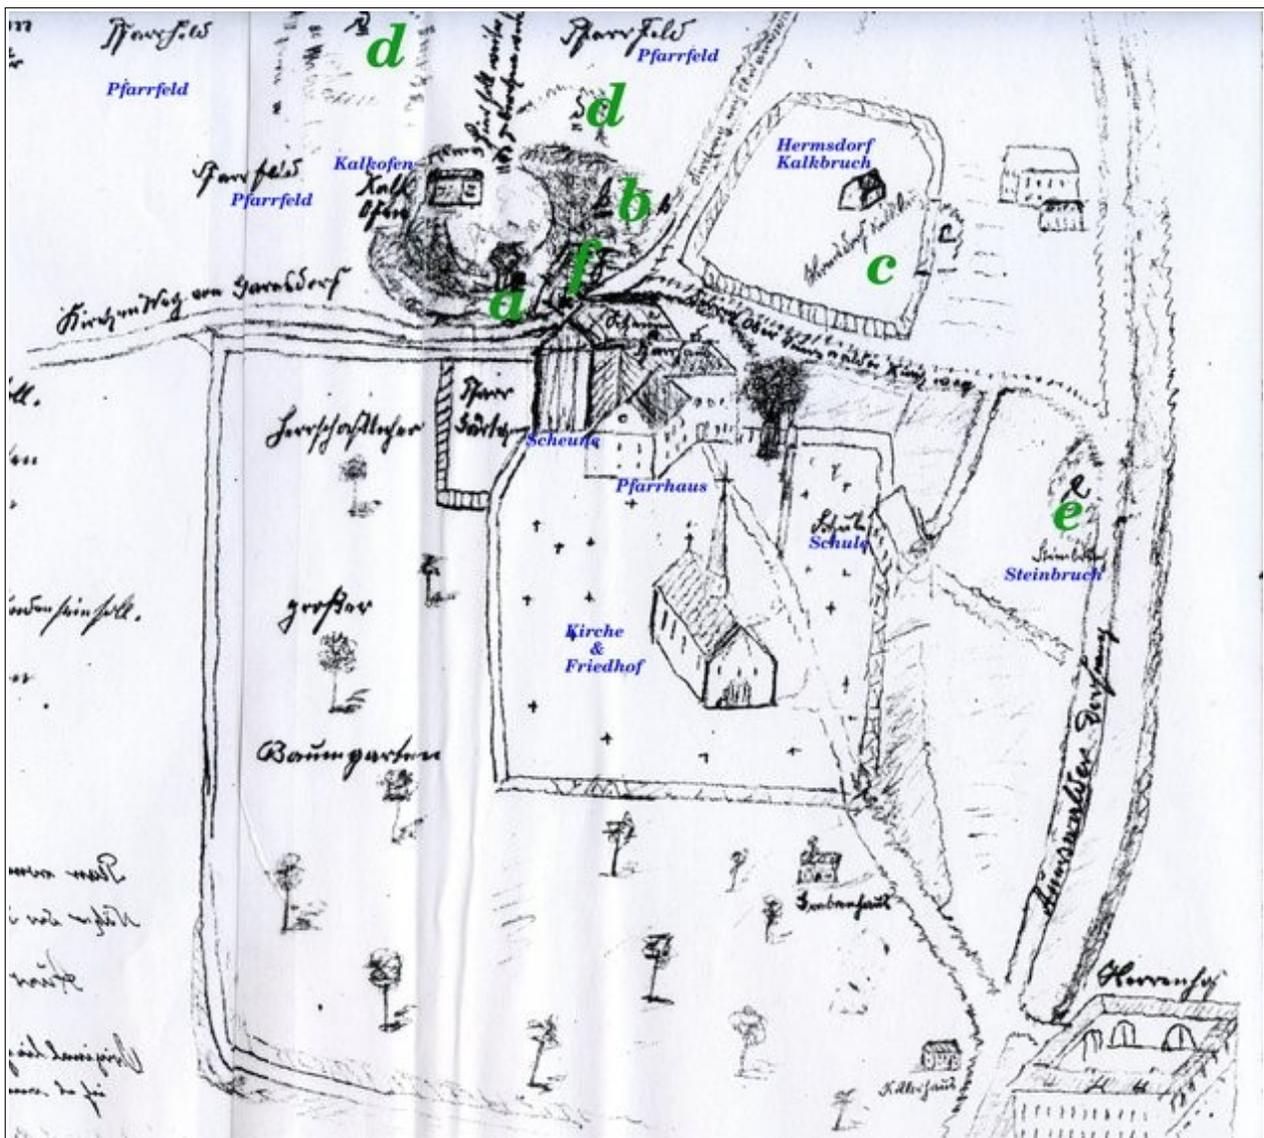
Die von Ottwin Saupe nach der im Lichtenwalder Rittergutsarchiv aufgefundene Karte angefertigte Skizze. Wir haben zum besseren Verständnis die weiter oben im Text erwähnten Punkte in der Karte grün hervorgehoben und einige schwer lesbare Worte transkribiert. Gut zu erkennen der Hermsdorf Bruch. (HV)

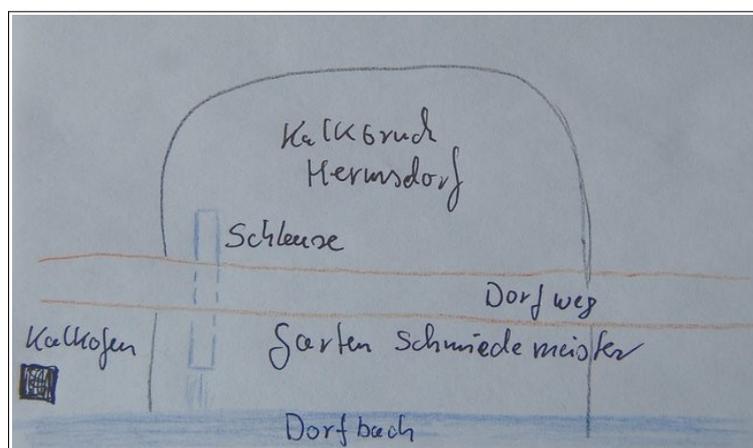
In der Gerichtsgakte 30605, Nr. 34 ist auch eine Skizze enthalten, welche die Situation für das Gericht visualisieren soll. Wir haben diese Skizze einfach nachgezeichnet. Demnach lag der Garten des Schmiedemeisters genau gegenüber des Hermsdorf Bruches und ein anderer Weg für die Schleuse war nicht möglich. Der Kalkbrennofen von Hermsdorf steht ebenfalls auf der anderen Seite gegenüber dem Kalkbruch auf einem dritten Grundstück.
