Dokumentationen zum Sächsischen Bergbau

Reihe 1: Kalkstein und Dolomit Gewinnung und Verarbeitung in Sachsen

Band 5: Zum Kalkbergbau im Erzgebirge - Das Hahnrücker Gebirge bei Ehrenfriedersdorf -

Herausgegeben vom Bergbauverein
Hülfe des Herrn, Alte Silberfundgrube e. V.
Merzdorf / Biensdorf

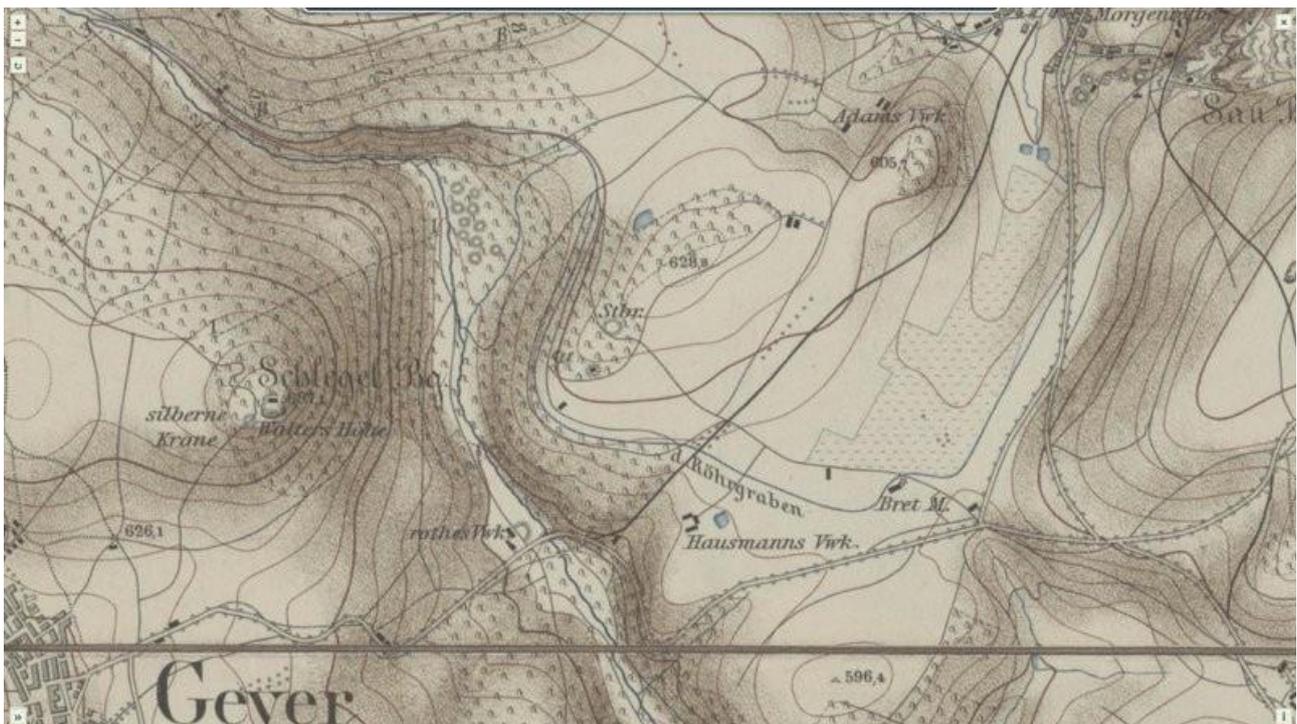
Im Auszug einer Äquidistantenkarte von 1875 ist an der Stelle des Kalklagers nur eine Bezeichnung für Steinbruch an einer größeren Pinge vermerkt. Auch der Name „Hahnrück“ ist nicht vermerkt. Jedoch ist ein Schacht in einer Pinge dargestellt.

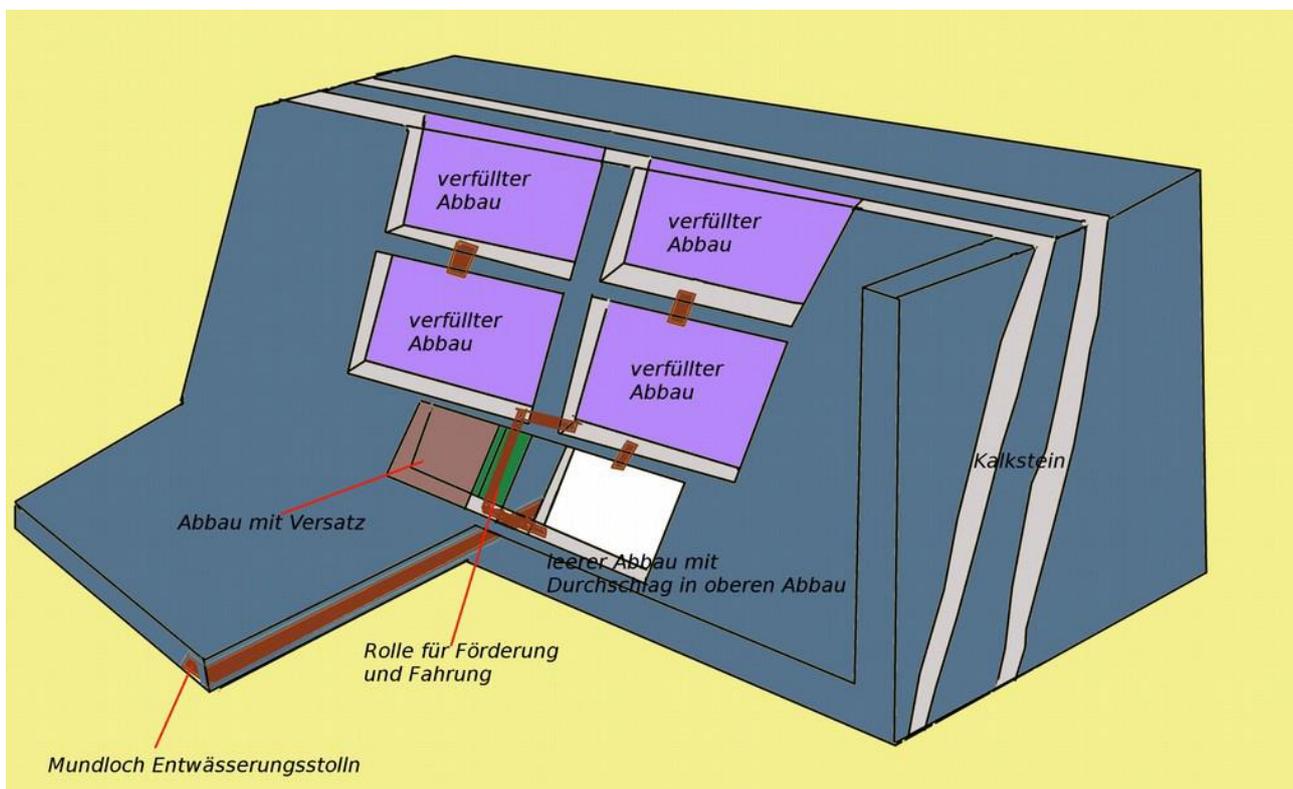
Skizze Abbauschema Kalklager Hahnrück. Die Darstellung entstand aufgrund von Begehung übertage und Befahrung von Stolln, Rolle und leeren Abbau bis in den Durchschlag zum darüber liegenden verrollten Abbau. Die Gewinnungsmethode stammt aus dem Erzbergbau und ist dem Strossenbau ähnlich. Sie wurde auch für die Gewinnung von Zinn so zum Beispiel auf der Habichtsleithe unweit von Aue angewandt.

Die interessantesten Aufschlüsse der bebauten Lagergänge liegen im dichten Unterholz des Mischwaldes. In relativ flachen Pingen oder Schürfen sind teilweise offene Abbaue erhalten und lassen einen Blick „in den Berg“ zu. Demnach ist dieses Kalklager durch Schürfe und eine Art Strossenbau erschlossen. Der für den Kalkbergbau typische Kammerpfeilerbau ist hier auf Grund der steilen Lagerung nicht zur Gewinnung des Kalkes angewandt worden. Dies liegt auch an der Mächtigkeit der Lagergänge von etwa 30 cm bis 80 cm auf der tiefen Sohle und maximal 1,5 m in den oberen Bereichen.

Vielmehr wurden die gangartigen Lager wie im Erzbergbau von oben nach unten bebaut und die entstandenen Hohlräume wieder von oben her durch Versatz mit Abraum teilweise wieder verschlossen. Aufgrund des Einfallens der beiden Lagergänge kann die Auffahrung von bis zu drei Sohlen angenommen werden. Bisher konnte aufgrund der Unfahrbarkeit der oberen Abbaubereiche aber keine genauere Untersuchung erfolgen.

Das kleine Profil des Entwässerungsstollns von nur etwa 80 cm Breite und 110 cm Höhe im vorderen Bereich läßt kaum Förderung zu. Dieser Stolln bringt etwa 20 m bis 25 m Tiefe im Kalklager ein. Die Förderung von Kalkstein und Abraum muß demzufolge über Schächte realisiert worden sein.

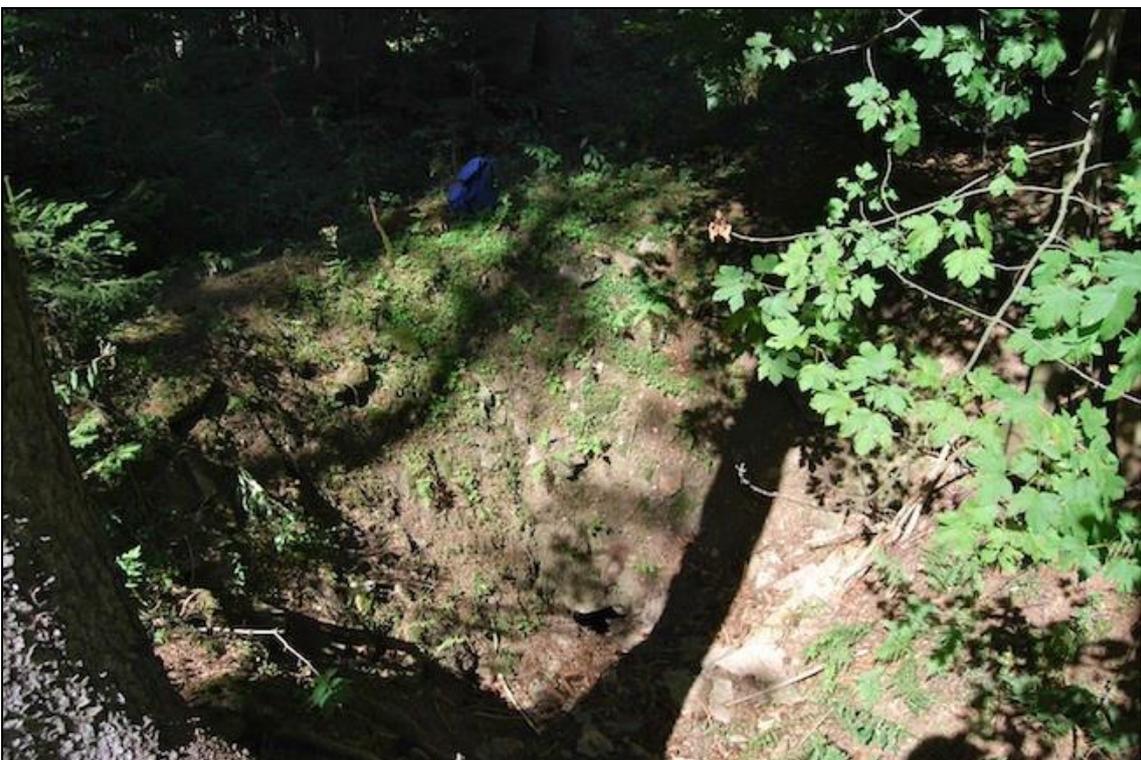
Diese Pinge liegt in etwa der Mitte des in Ost-West Richtung gestreckten Kalklagers. In dieser Pinge, nur auf entsprechender Teufe, erreicht der Stolln das Kalklager. In dem kleinen Loch links neben dem Baumschatten war dementsprechend starker Wetterzug bemerkbar.

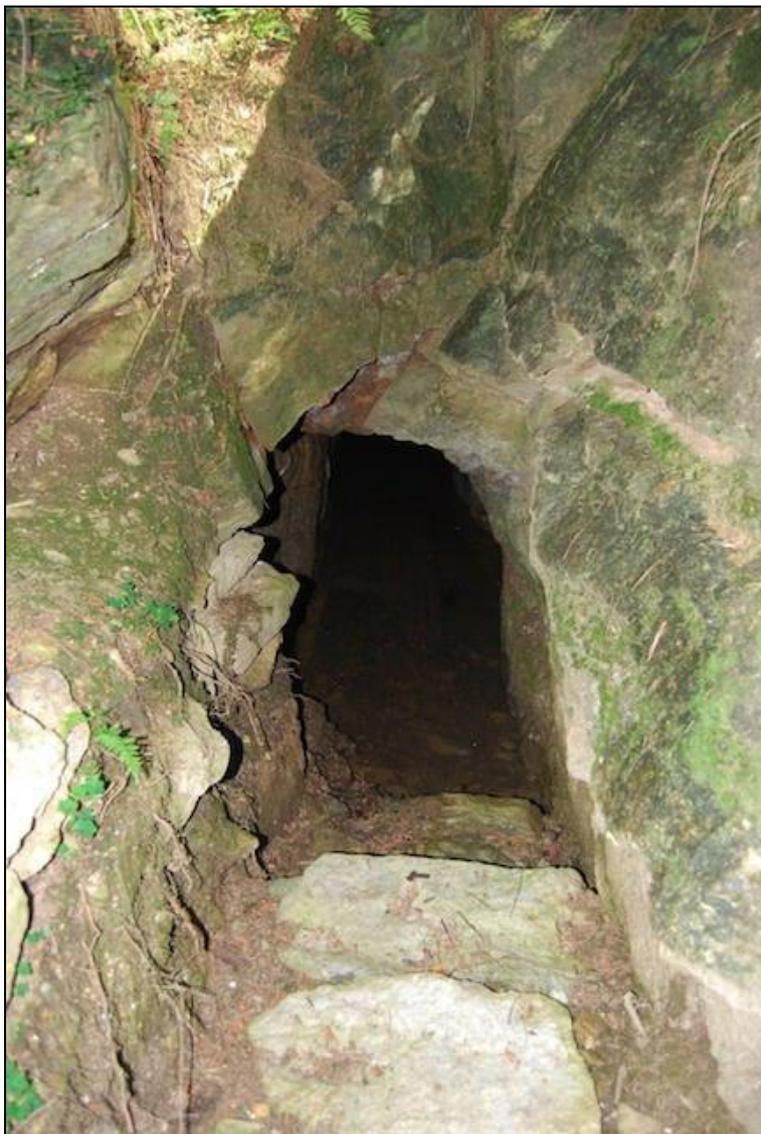
Das Mundloch des Entwässerungstollns vom gräflich Wallwitz'schen Kalkbruch. In der BSA wird dieser Stolln auch als „Max Stolln“ bezeichnet.

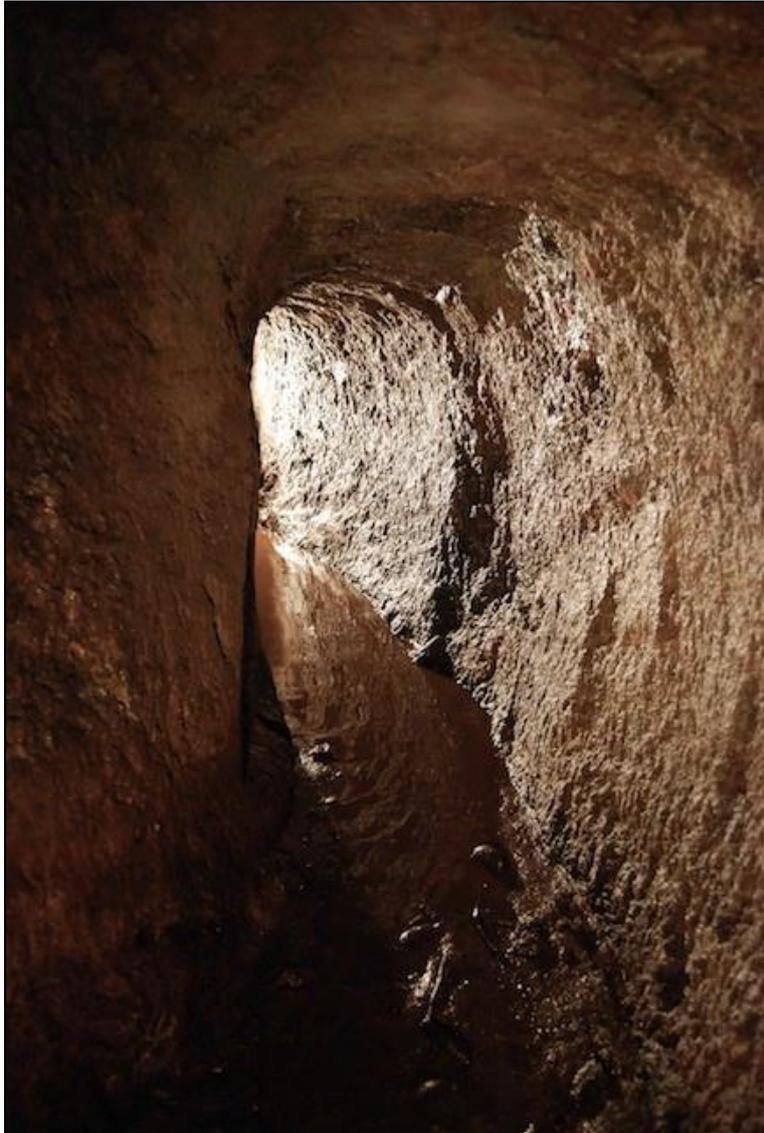
Das Profil der Auffahrung ist recht eng und niedrig und größtenteils mittels Schlägel und Eisen aufgefahren.

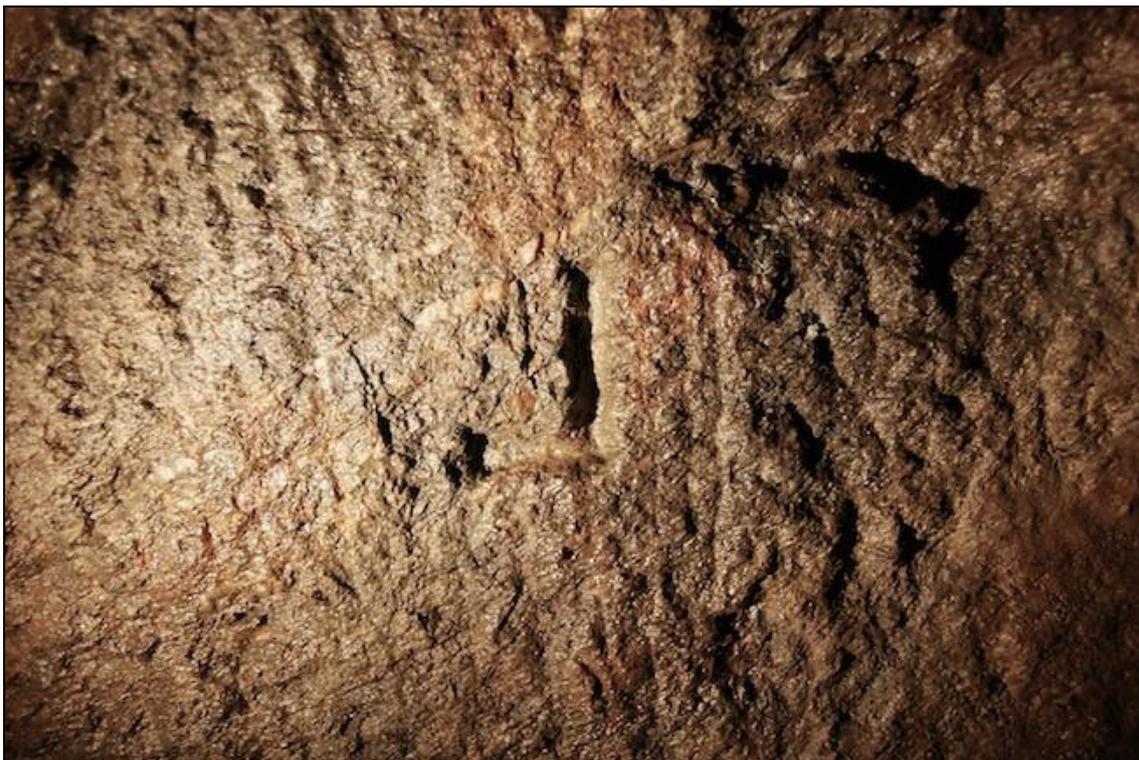
Ein Quartalswinkel. Eher untypisch für den Kalkbergbau. Hier galten bis vor 1883 keine Vorgaben der Bergämter. Dieser Stolln ist aber nachweislich im 18. Jahrhundert entstanden und als Lohnarbeit durch die Gewerkschaft von „Reicher Silbertröst“ ausgeführt worden.

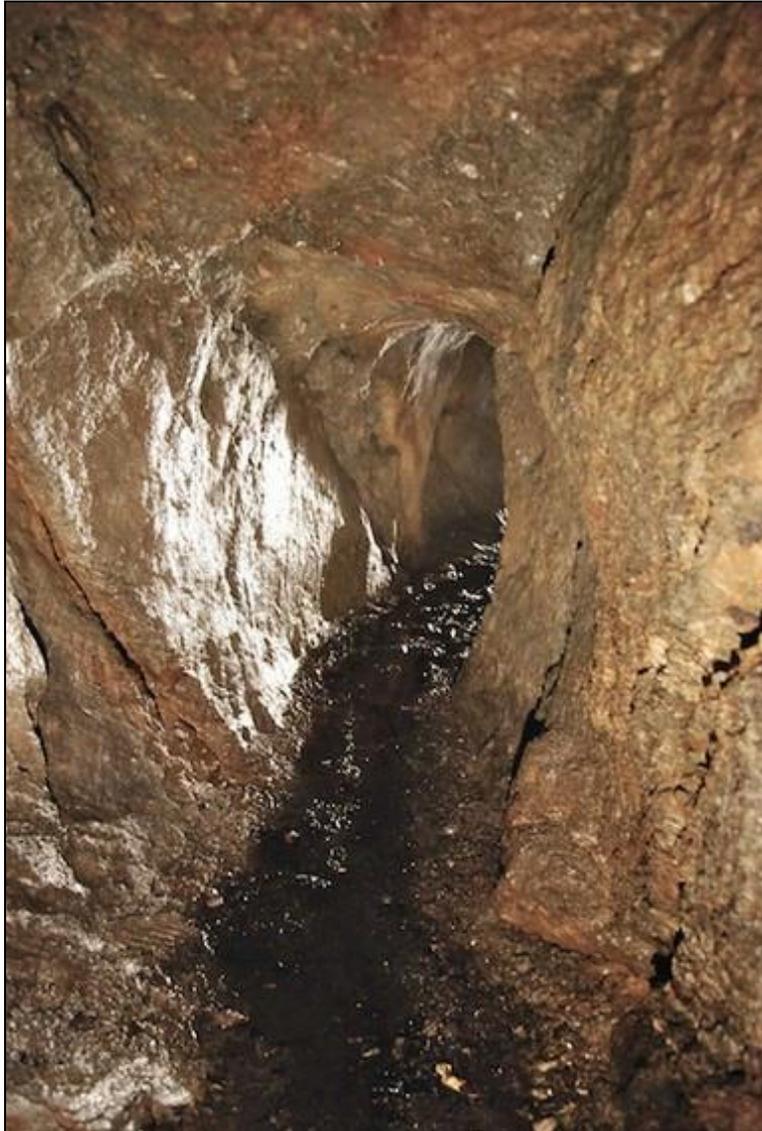
Mal etwas geräumigeres Stollnprofil. Aber groß über 1,60 m Profilhöhe ist die Auffahrung nicht. Im Schnitt etwa bei 1,30 m!

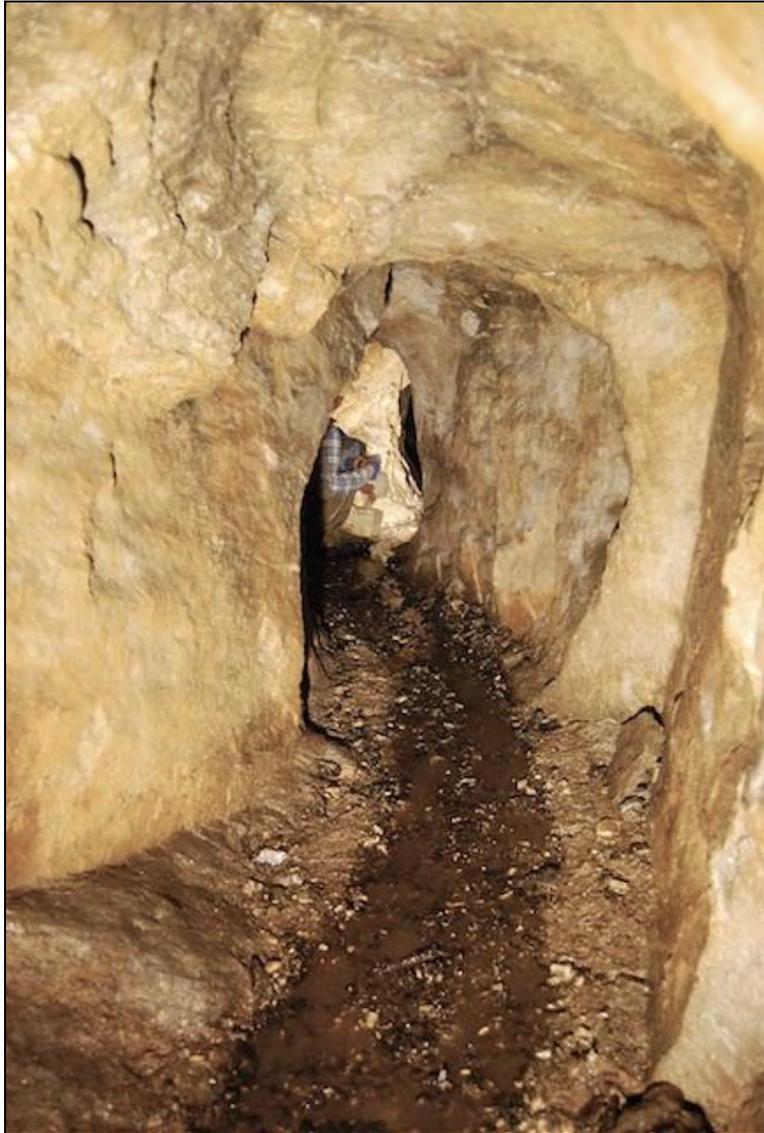
Kurz vor Erreichen des Kalklagers wird das Profil richtig niedrig.

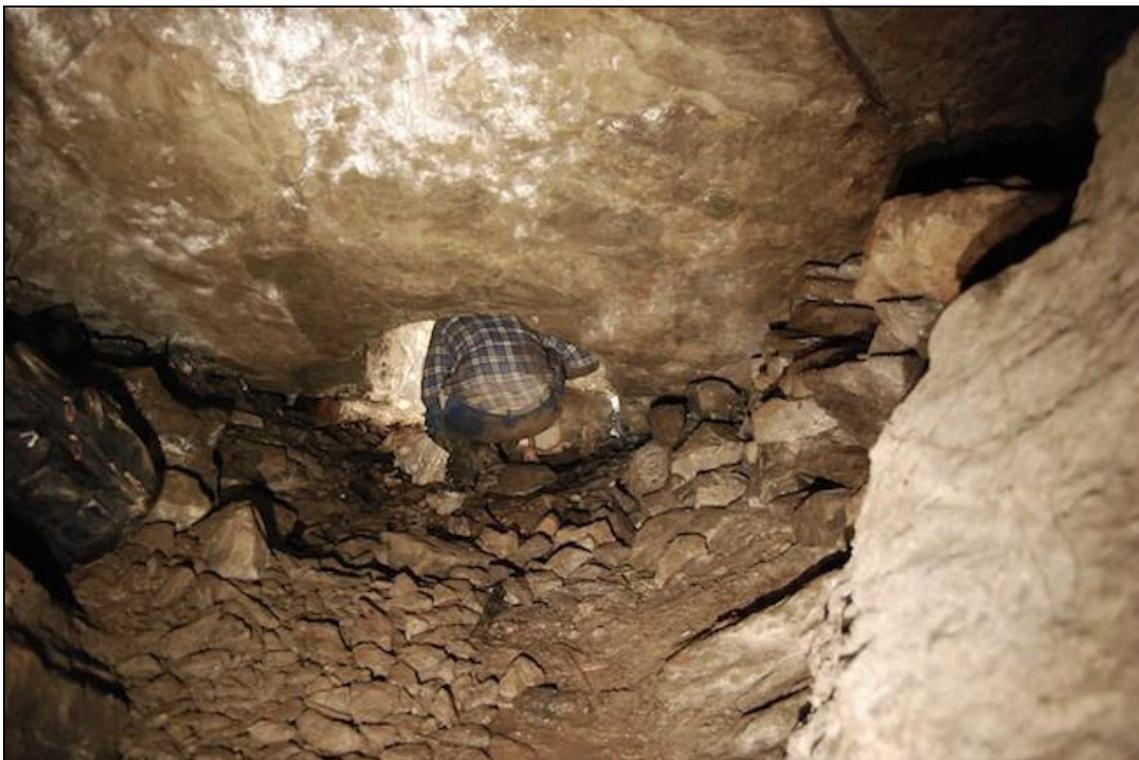
Der Durchschlagspunkt vom Stolln in das Kalklager aus dem Lager heraus in Richtung Mundloch gesehen.

Der Entwässerungsstolln erreicht das Kalklager und den ersten Lagergang. Ein zweiter, bauwürdiger Lagergang wurde aber nicht auf diesem Niveau nicht angefahren.

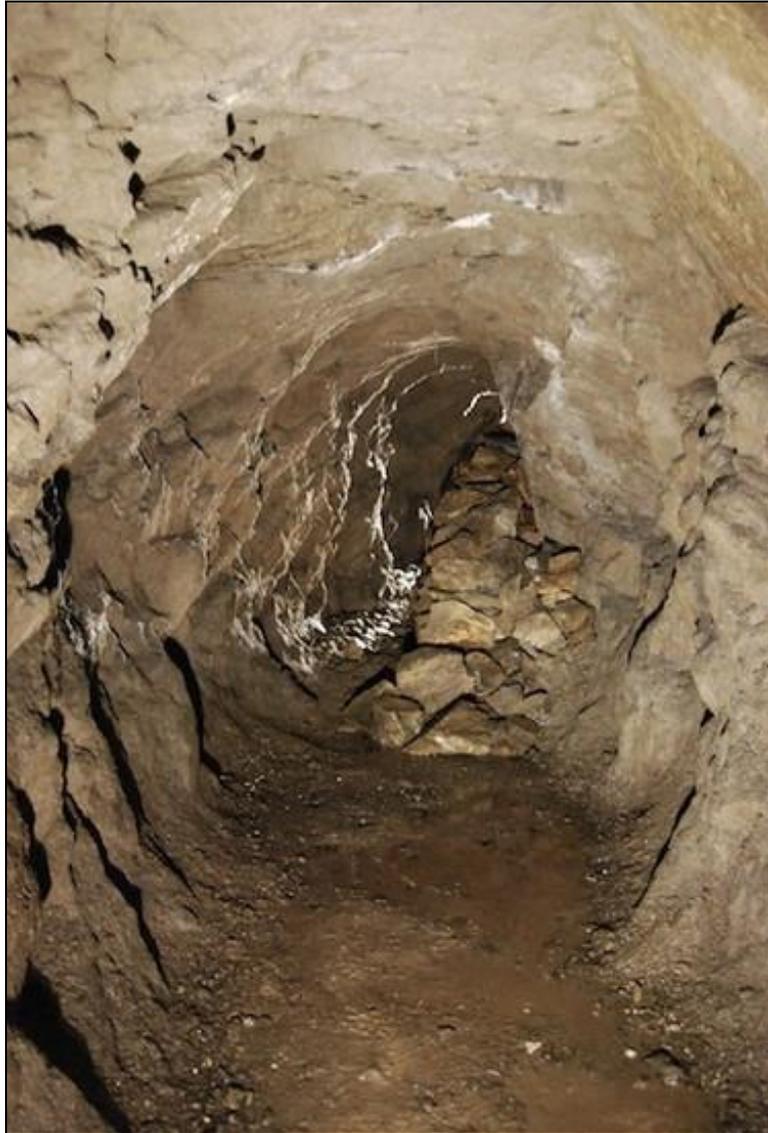
Mittels Bohr- und Schießarbeit hergestellter Stollintrakt kurz vor der Endschaft des Stolln.

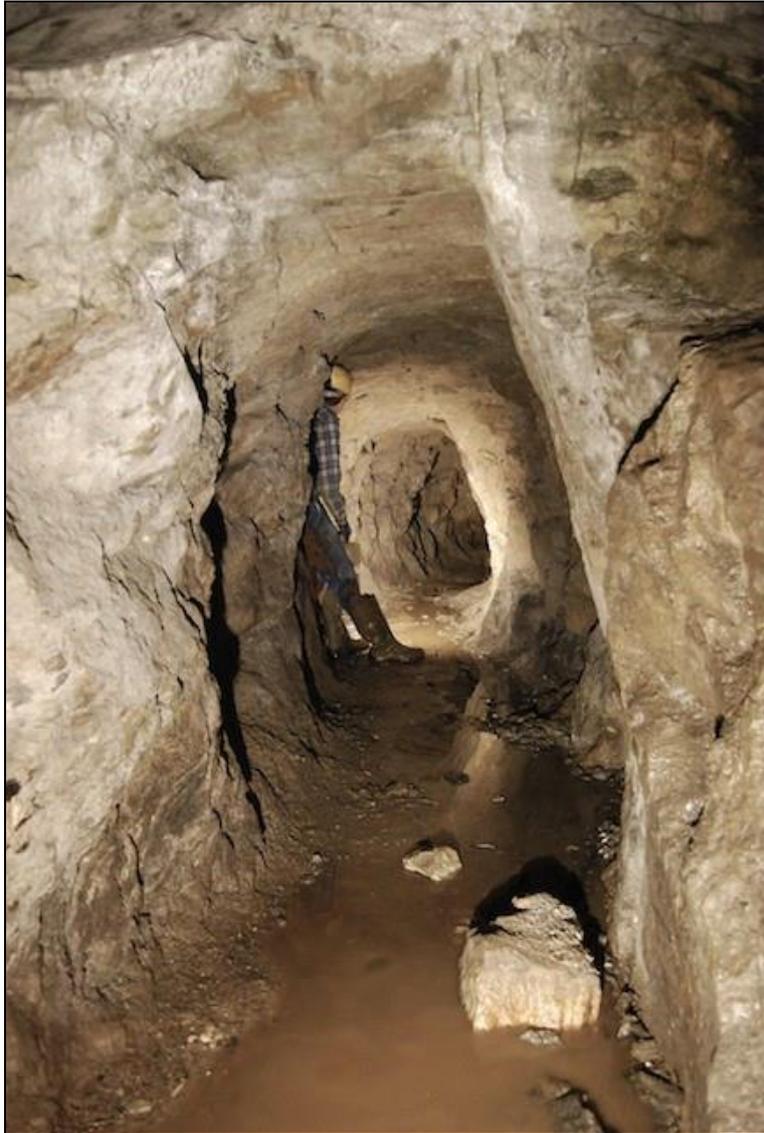
Im Bereich des Kalklagers ist der weiter verlaufende Stolln wieder mittels Schlägel und Eisenarbeit hergestellt. Hier wieder in Blickrichtung Endschaft.

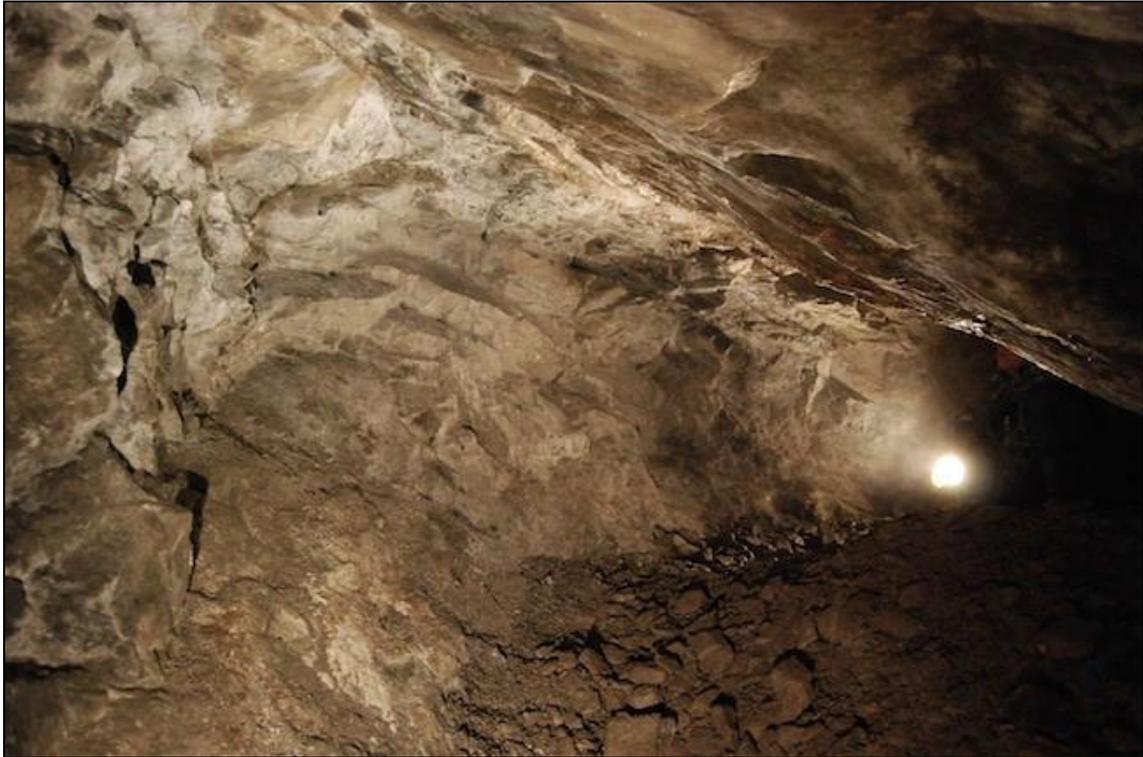
Anstehender Lagergang unmittelbar nach dem Durchschlagspunkt des Stolln in das Kalklager.

Nach links (Ost) führt ein kurze Strecke in einen versetzten Abbau mit einer Rolle für die Fahrung zu den weiter oben gelegenen Abbaubereichen. Die oberen Bereiche waren aber infolge von Ablösern, Verbruch und von Tage herein gestürzter Verfüllmassen nicht mehr fahrbar.

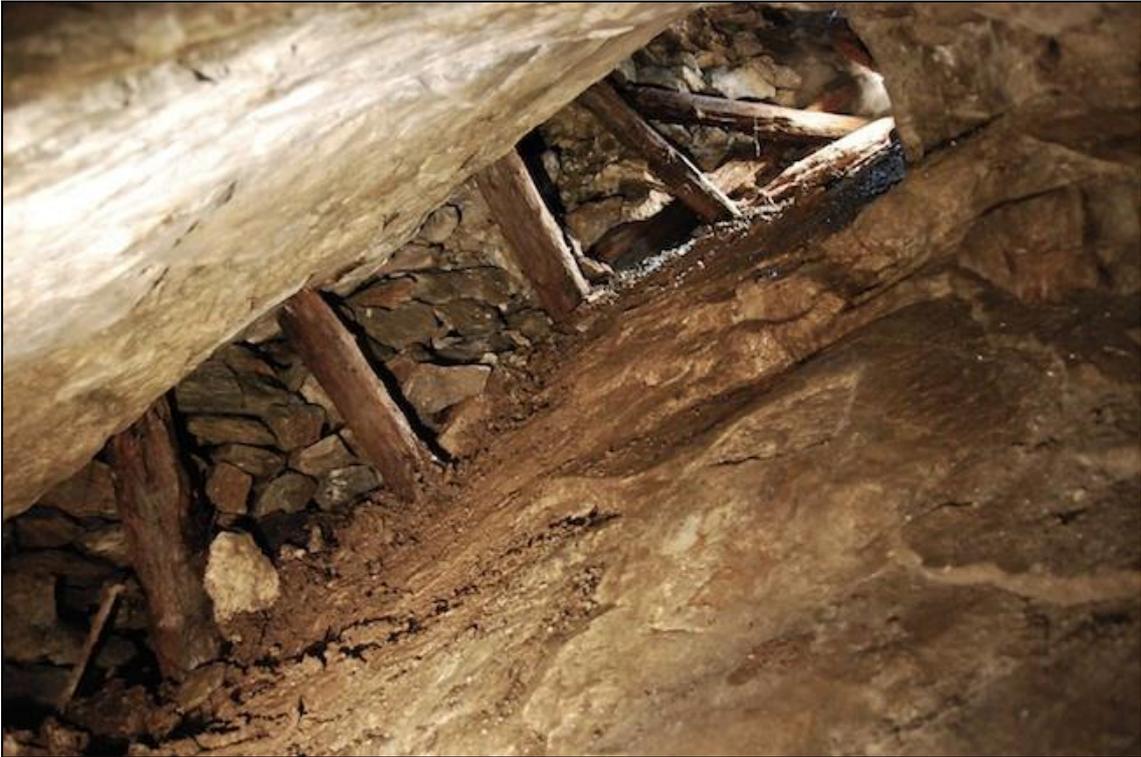
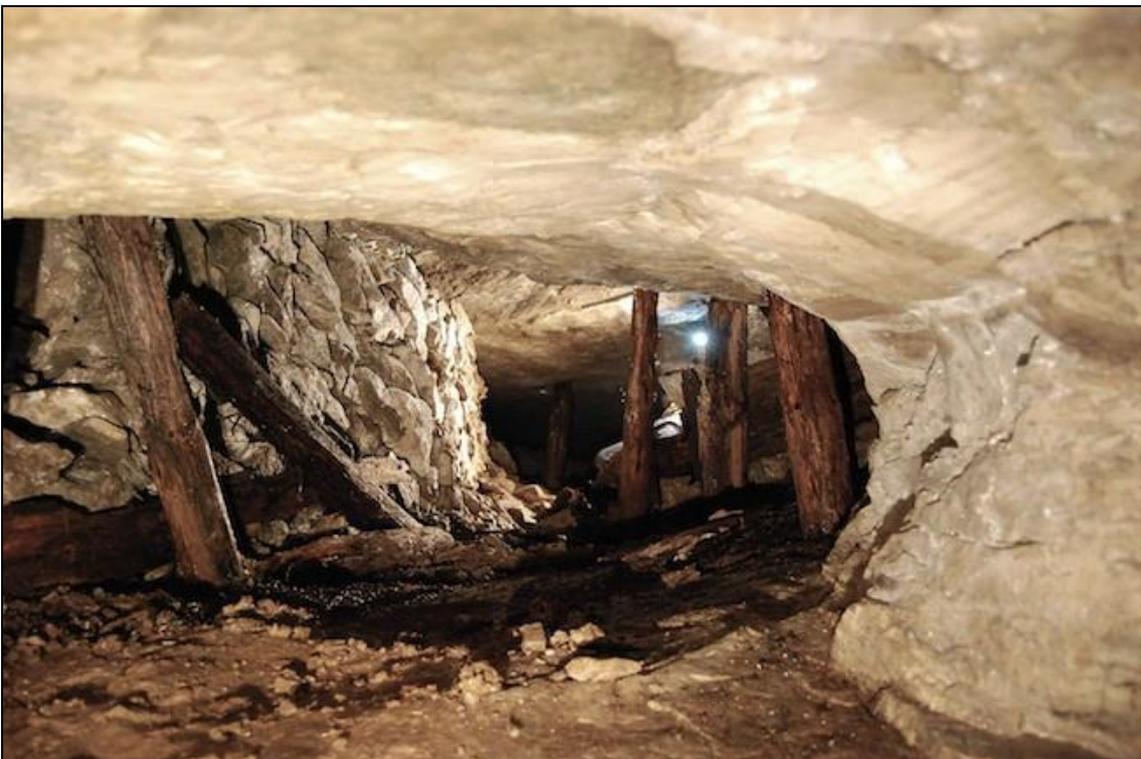
Abgebaute Gangfläche mit Versatz und den Resten des Rollenausbaus...

...wie hier schön zu sehen ist.

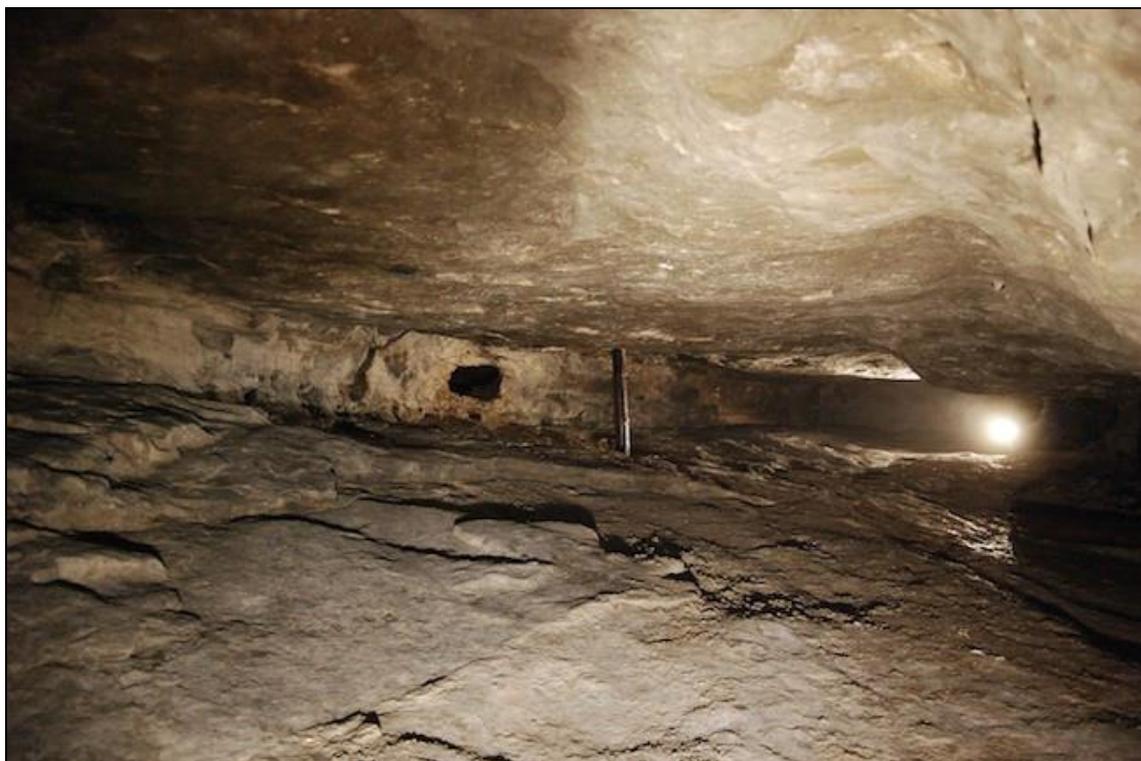
Der Kalkabbau weist eine Dimension von gut 10 m im Streichen und reichlich 10 m abgebaute Fläche im Fallen auf. Wobei unter dem Schutthaufen im Bereich der Sohle die Abbaugröße nur erahnbar ist und wohl noch einige Meter weiter gehen könnte.

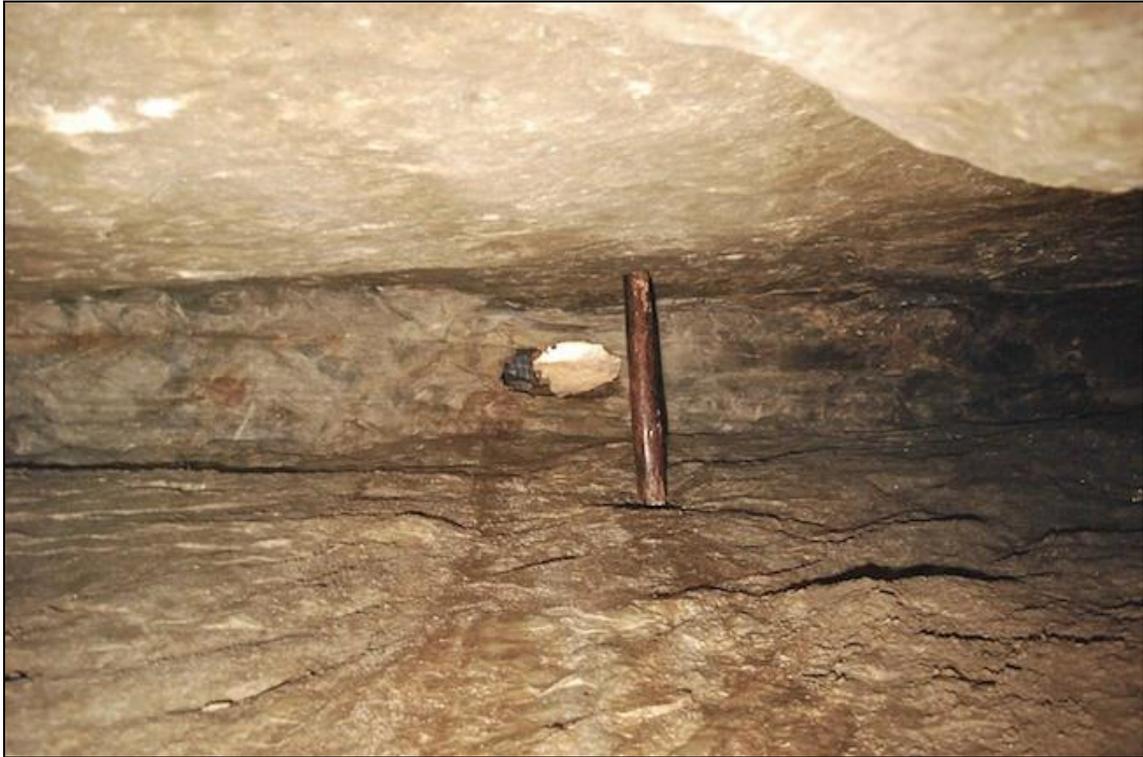
Gut zu sehen der Durchschlag in der Abbaufirste in den darüber liegenden nicht mehr fahrbaren Kalkabbau.

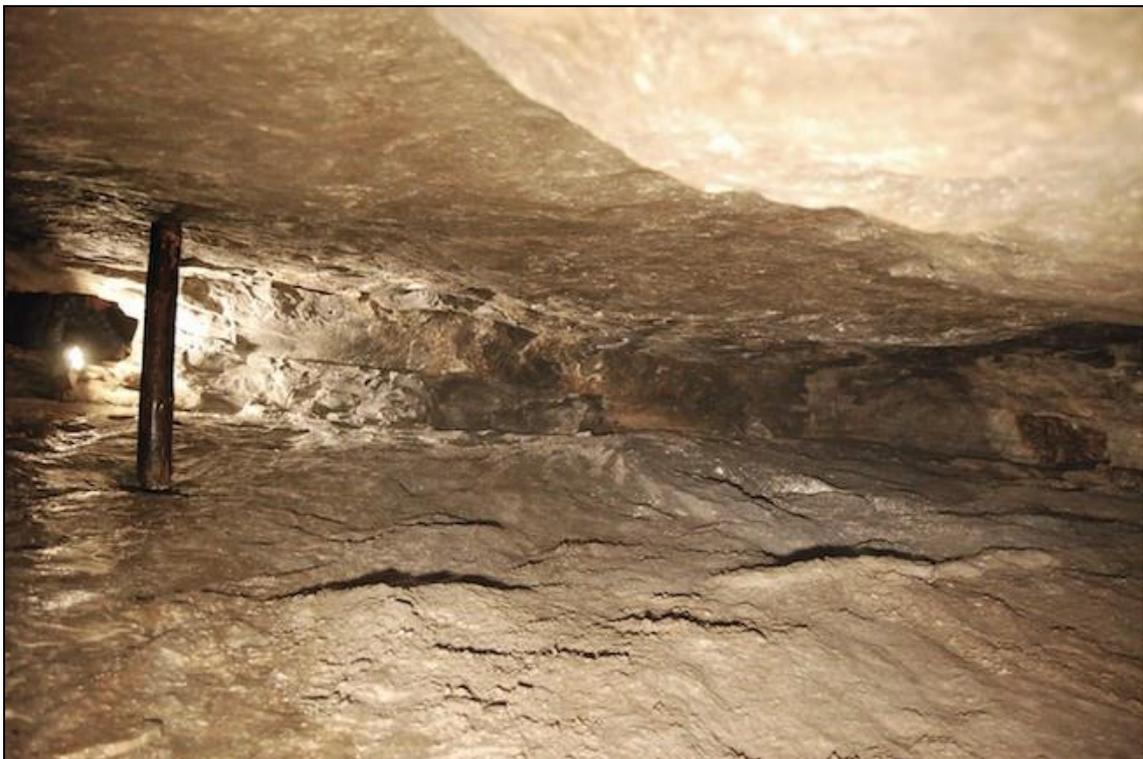
Der hintere Teil des Kalkabbaus wird erst in diesem Bild sichtbar. Es gibt keinen weiteren Durchschlag zu einem eventuell benachbarten Abbau im westlichen Stoß. Daher kann man heute die abgebaute Größe und Tiefe des Kalklagers nicht mehr nachzuvollziehen.
