Dokumentationen zum Sächsischen Bergbau

Reihe 3: Zum Uranerzbergbau der SAG / SDAG Wismut

Band 4: Ein Blick in die "wilden Jahre" der Wismut: Das Erkundungsrevier "August" bei Raschau

Herausgegeben vom Bergbauverein Hülfe des Herrn, Alte Silberfundgrube e. V. Merzdorf / Biensdorf

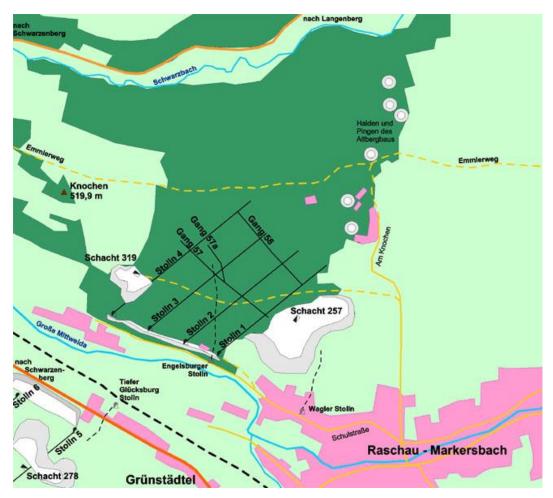
Schematischer Lageplan zu den Grubenbauen der Wismut nordwestlich von Raschau. Auf dem südlichen Talhang setzten die Stolln 5 und 6 sowie der Schacht 278 an. Sie waren auf den tieferen Sohlen zur nördlichen Revierabteilung durchschlägig. Nordöstlich am Knochen haben auch die Alten schon gegraben und mit Stolln aus dem Tal heraus Wasserlösung angestrebt.

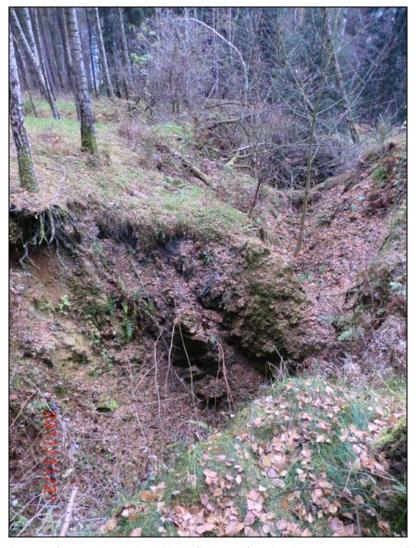
Spazierte man hier hangaufwärts durch den Wald, fiel man fast in diese "erwachsenen" Pingen (diese hier auf dem Gang 58).

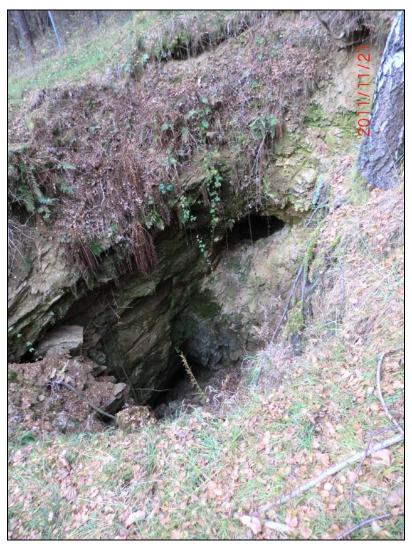
Reste der Etagenstrecken waren in manchen Bruchstößen noch erkennbar.

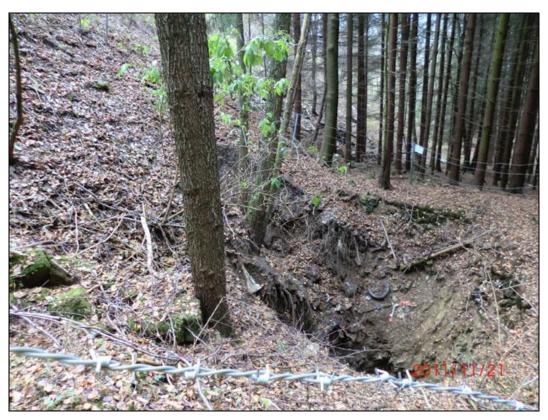
Direkt am nordwestlichen Haldenfuß des Schachts 257 lag die Pinge auf dem Schurf 57-1-2 auf Gang 57. Im Bild der Zustand vor der Verwahrung.

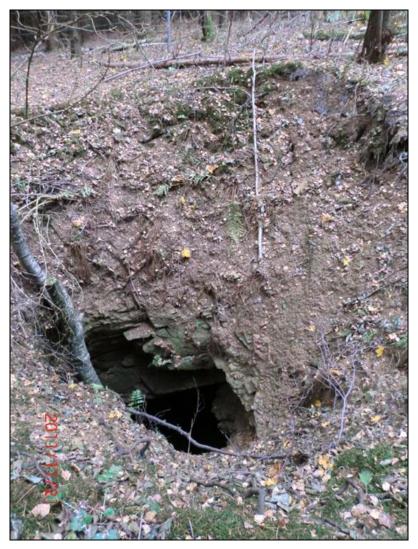
Auch vor der Verwahrung: Die Pinge auf Schurf 57-1-1/2.

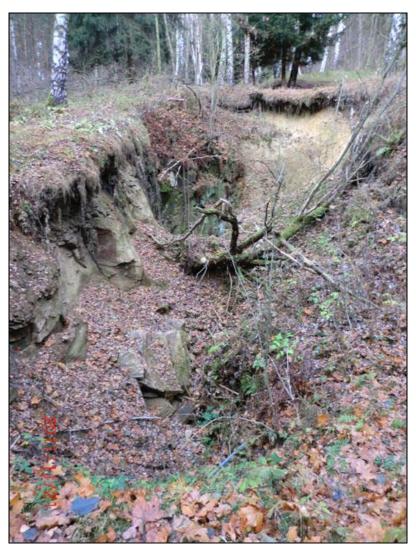
Oberhalb des Wegs nahmen die Pingen auch auf Gang 57 wieder sehr beeindruckende Ausmaße an (hier der Bereich der Schürfe 57-1-1/3 und 57-1-3). Die überhängenden Bruchkanten verdeutlichen - glaub ich - auch Nichtfachleuten: Von diesen Brüchen hält man sich lieber respektvoll fern und überläßt die Sanierung Fachleuten. Wie viel darunter noch hohl war, zeigen die weiter unten folgenden Fotos.

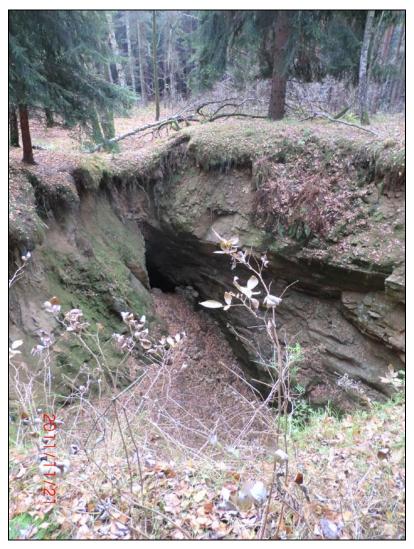
Davon gab's noch mehr: Weiter hangaufwärts lag die Pinge auf dem Schurf 57-1-3/5.

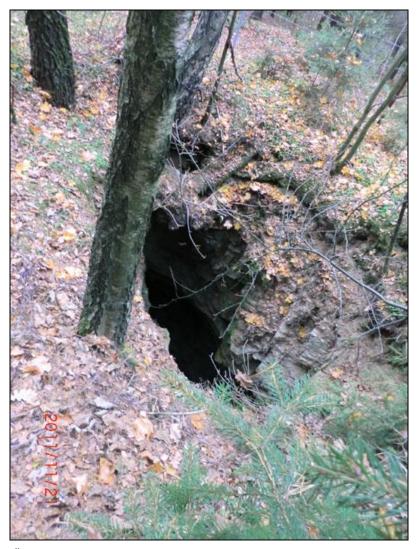
Auch diese auf dem Überhaun 19 auf Gang 57a war leerstehend und nur mit großer Vorsicht zu genießen...

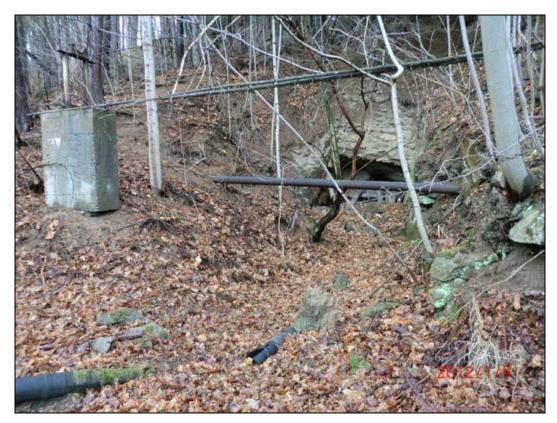
Quer am Talhang finden sich noch Reste der Pumpleitungen sowie alter Druckluftleitungen. Die Stollnmundlöcher sind verwahrt (Nummer 2 und 3), die beiden anderen sind nur noch für Fledermäuse brauchbar...

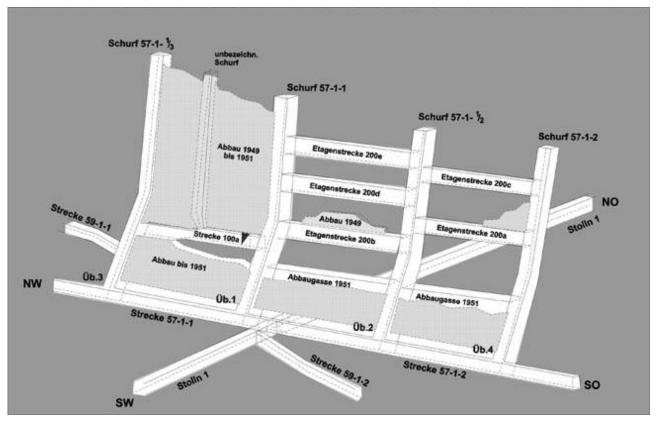
Das war der Plan (Skizze des im Folgenden beschriebenen Bereiches anhand der überlieferten Saigerrisse): Die südöstlichen drei Überhauen bzw. Tiefschürfe sollten zuerst verwahrt werden, damit anschließend auch die Deponie und die Halde angegangen werden können. Weil er am nächsten an der Zufahrt lag, sollte es mit Schurf 57-1-1 losgehen. (Die Strecke 100a ist eigentlich mit "Str.57-0-1-100a" bezeichnet, aber wir kürzen es ein wenig ab.)

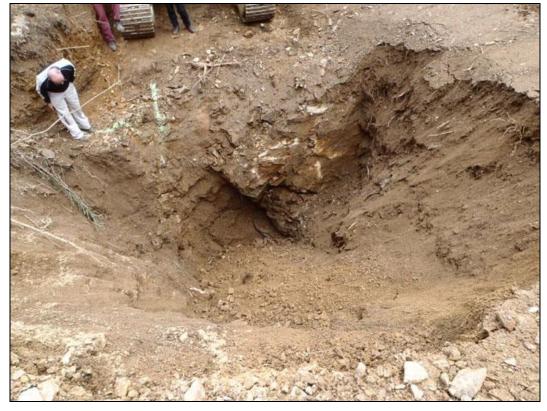
Wo soll man hier eine Arbeitsbühne auflegen ?? Da kann man schon mal ins Grübeln kommen. Das Hangende war völlig in die Schurfkontur hinein verbrochen. An der Schurfböschung gegenüber konnte man gerade noch die Kontur des tonnlägigen Schurfschachtes erahnen...

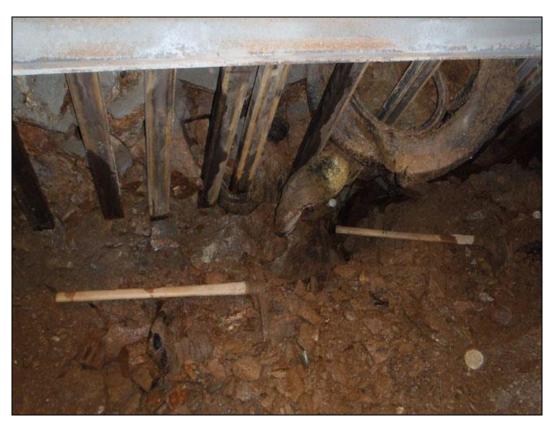
Aber auch hier unten hielt das Gebirge erst mal gar nicht mehr und mußte mit Vertikalgetriebe abgefangen werden. Das wiederum mußte durch einen Berg Müll geschlagen werden...

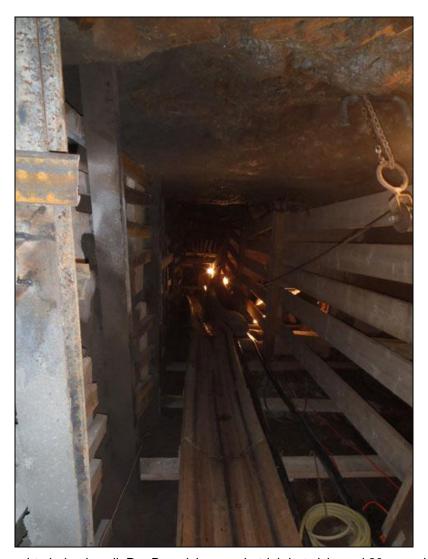
Inzwischen schon recht eindrucksvoll: Der Bergsicherungsbetrieb hat sich rund 20 m nach unten gegraben und das Niveau der Etagenstrecke 200b erreicht. Die nach dem Saigerriß erwarteten Etagenstrecken 200e und 200d allerdings waren nicht zu finden... So, wie das Gebirge aussah, lag zu diesem Zeitpunkt noch die Vermutung nahe, daß sie wohl komplett zubruchgegangen wären.

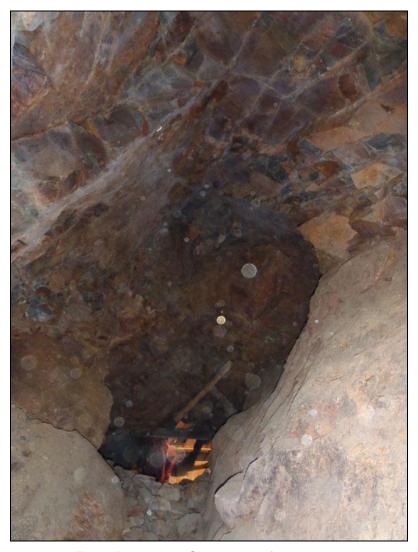
Auffällig das Gestein an deren Firste: Das ist kein Glimmerschiefer, sondern ein konkordant eingeschalteter Mikrobasit, also ein basisches Ganggestein.

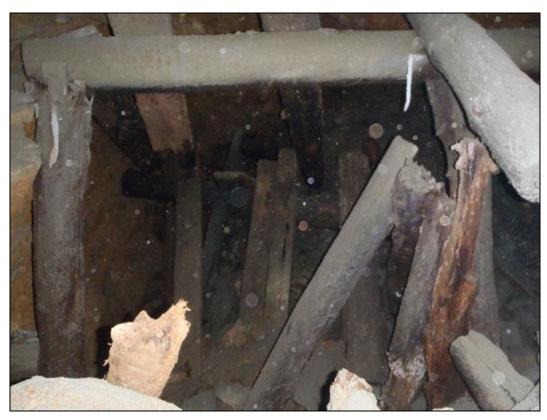
Ein bißchen tiefer als auf dem Riß dargestellt, sonst aber an der richtigen Stelle gefunden: Der Zustand der Grundstrecke 57-0-1-100a nach Nordwesten.

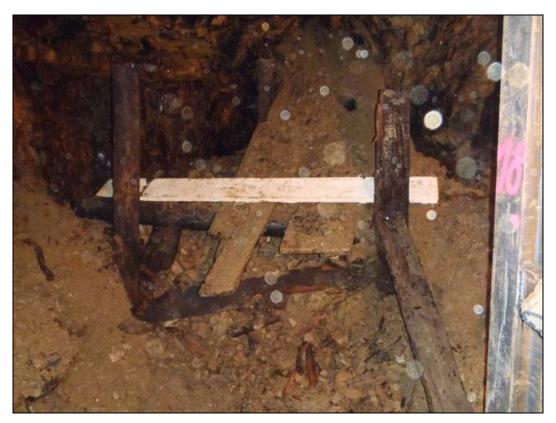
Rund 25 m nordwestlich wurde dann hinter der dritten Rolle auf der Strecke 57-0-1-100a – dem unbezeichneten Schurf von übertage auf unserem Schema oben – erreicht. Hier sieht man noch ein paar Reste der Rollenschnauze.

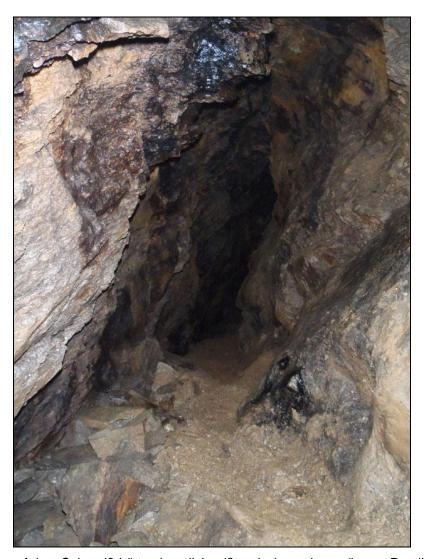
Das Streckenauge auf dem Saigerriß hätte eigentlich mißtrauisch machen müssen: Parallel hinter der Strecke 57-0-1-100a verlief noch eine zweite. Auch die wieder mit einem völlig Wismut-untypischen Profil – nur eine Abbaugasse und selbst in der konnte man sich kaum drehen...

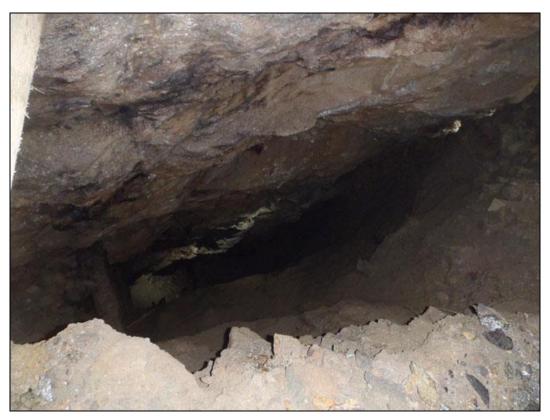
Der Blick nach unten in die Rolle: Upps - die steht ja auf knapp 10 m Teufe leer... Erst ganz unten lag noch ein Rest der nicht mehr abgezogenen Masse.

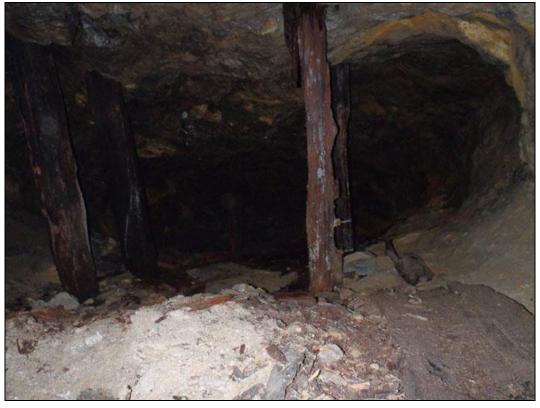
...öffnete sich das nächste Überhauen. Blick nach oben: Rund 8 m Höhe bei knapp 3 m² Profil standen offen.

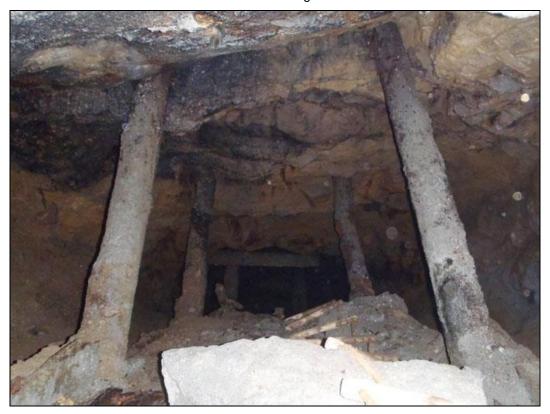
Upps – denkste. Das Überhauen knickte um zirka 35° im Einfallen ab und nach unten ging es noch mal rund 15 m weiter!

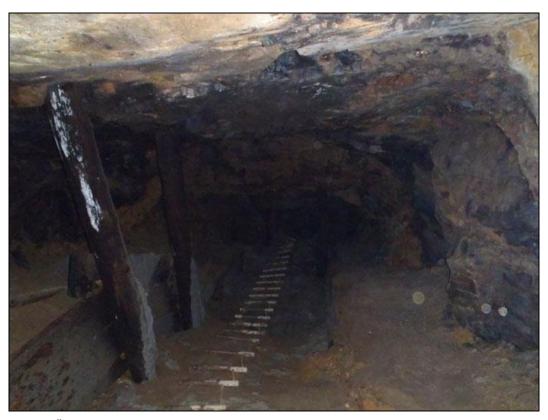
Der Anblick des Überhauens von ganz unten. Nach der Vermessung war nun klar, daß wir hier knapp oberhalb der Strecke 59-1-1 auf der Stollnsohle standen. Dieses Überhauen hatte vor Beginn keiner auf dem Schirm...

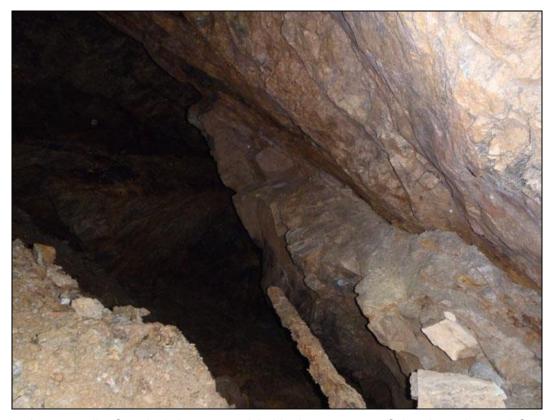
Ein Bruchschuppen voller Sargdeckel – was sag ich, hier hängen ganze Schrankwände quer ! Gut – gegangen wäre alles. Aber dann wäre wohl ein Stahlwerk für den Ausbau nötig gewesen und der Bergsicherungsbetrieb würde wahrscheinlich heute immer noch dort buddeln...

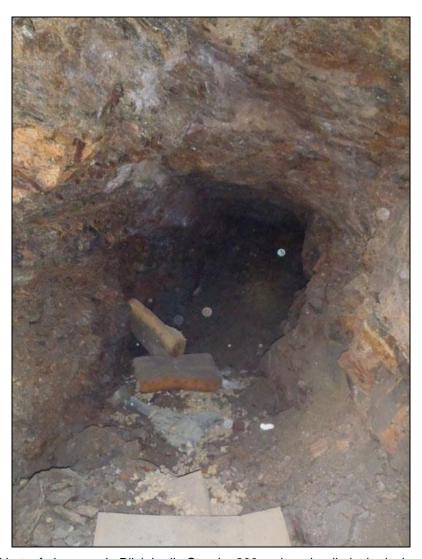
Aus der Vorteufe heraus ein Blick in die Strecke 200e – hoppla, die ist ja doch noch da ? Kaum 4 m unter der Oberfläche, aber nach ein paar Metern wirklich zubruchgegangen... Also sind die tagesnahen Strecken nun platt oder nicht ?!

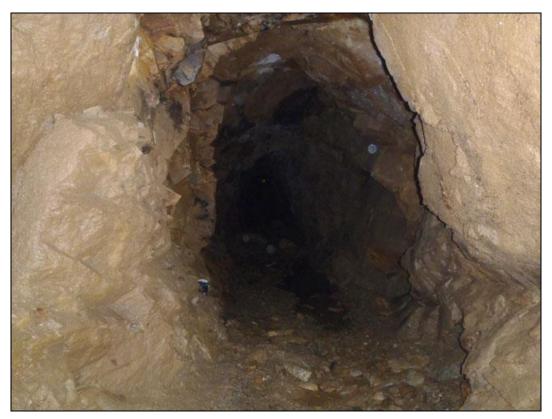
Kaum zwei Meter tiefer lag auch die Strecke 200d - und die war noch komplett offen und schon eher "wismuttypisch".

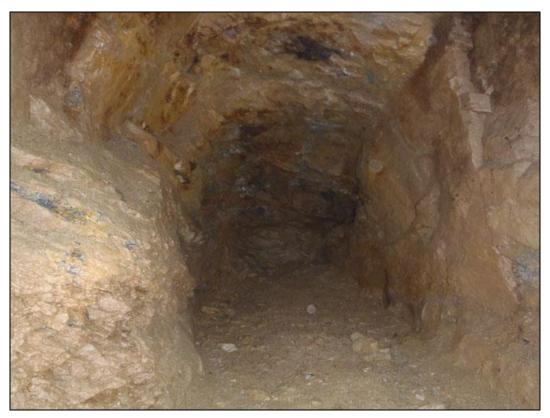
...aber sie traf den Schurf nicht! Nach rund 31 m Vortrieb hatten die Großväter an dieser Stelle wohl gemerkt, daß die Hämmer der Kollegen in ihrem Rücken klingelten.... Kann ja mal vorkommen.

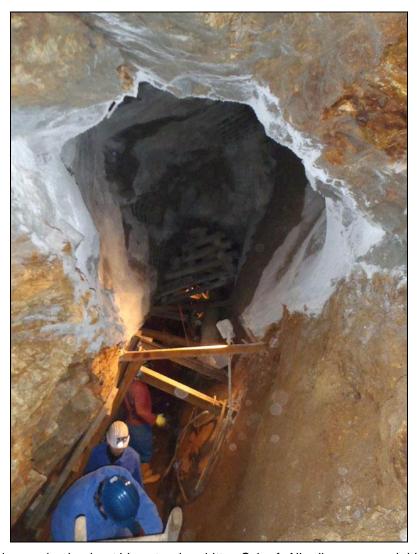
Von hier aus wurde nun durchgebaut bis unter den dritten Schurf. Allerdings war auch hier viel mehr hohl, als vorher gedacht. In diesem "Dom" über der Abbaugasse ist vielleicht ein Teil der 22 t Uran drin gewesen, die in der Lagerstätte "August" gefördert wurden…

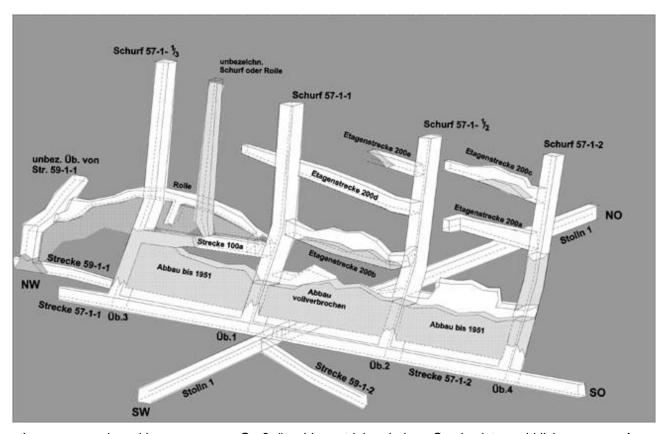
Langsam wurde es klar, was unsere Großväter hier getrieben haben: So also ist es wirklich gewesen. Am Ende war auch der Mehraufwand begründet: Mit der ursprünglichen Technologie wäre es unmöglich gewesen, die tagesnahen Strecken alle aufzufinden – die ja doch irgendwie ein bißchen anders verliefen als gedacht.

Vermutlich ist dasselbe dann später nochmals in vertikaler Richtung eingetreten, als 1950 die Stollnörter und Gangstrecken auf der Sohle 1 herangebracht waren und man begann, die Gänge von unten her im Firstenstoßbau abzubauen. So unterfuhren die Baue von der Strecke 59-1-1 die Abbaublöcke auf der 57-1-1 und trafen ausgerechnet im Schurf 57-1-1 bzw. Überhauen 1 alle zusammen.

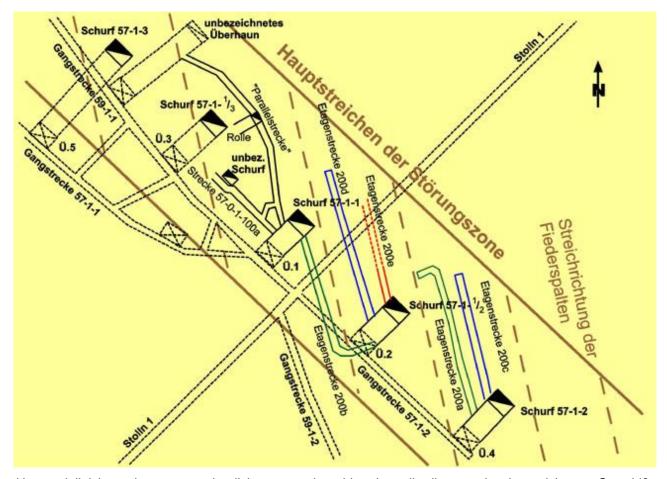
Um es vielleicht noch etwas anschaulicher zu machen, hier ein – allerdings stark schematisierter - Grundriß. Der hangende (südwestliche) Gesteinsblock hat sich vermutlich auf dem Liegenden nach Nordwesten verschoben und dabei die Fiederspalten (eine Art "Groß- Flexuren") aufgerissen.

Die Farbgebung der Strecken soll die unterschiedliche Höhenlage im Fallen der Störungszone kennzeichnen: rot: "Ganz oben", blau: Niveau der Strecken 200c und 200d, grün: Strecken 200a und 200b, schwarz: Strecke 57-0-1-100a, schwarz unterbrochen: Stollnsohle. Von der Stollnsohle ausgehend wurden ab 1950/51 schließlich noch die Abbaublöcke zwischen den Überhaun nach oben aufgefahren. Die "Parallelstrecke" war eigentlich die oberste Abbaugasse auf einem Block oberhalb der Gangstrecke 59-1-1. Daß die "Brigaden" auf den Tiefschürfen 1949 alle auf verschiedenen, parallel streichenden Trümern bauten, konnten unsere Großväter ja nicht vorher wissen…

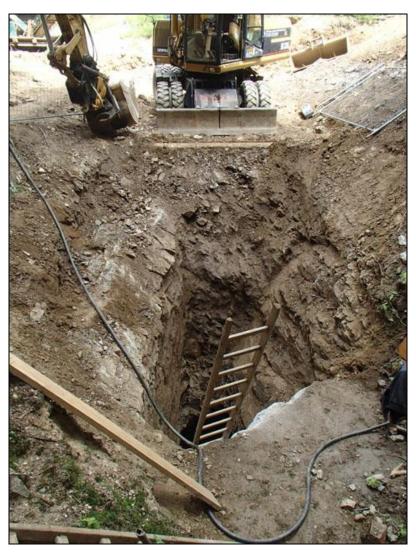
Zeigen wir also noch, was im dritten Tagesbruch vorgefunden wurde: Die Bohrungen hatten inzwischen nachgewiesen, daß auch die Strecke 200c noch offen war. Also mußte nun doch noch eine dritte "Teufe" her. Die wurde aber gleich mit dem Bagger gemacht und des abfallenden Geländes wegen nur noch rund 5 m tief.

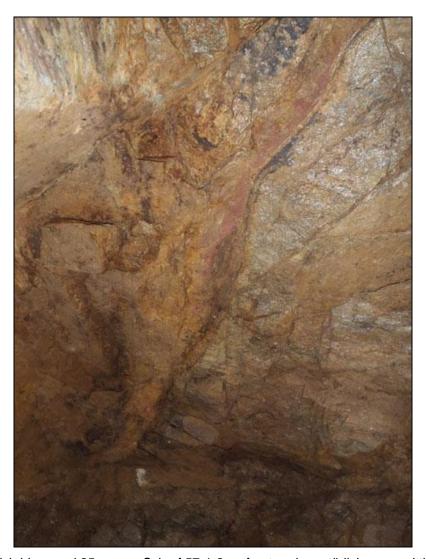
Immerhin fand sich hier, rund 25 m vom Schurf 57-1-2 entfernt und – natürlich – am mittleren Schurf weit vorbei gefahren, wenigstens einmal der Anschnitt eines Trümchens mit ein bißchen Hämatit und Braunstein in der Firste.

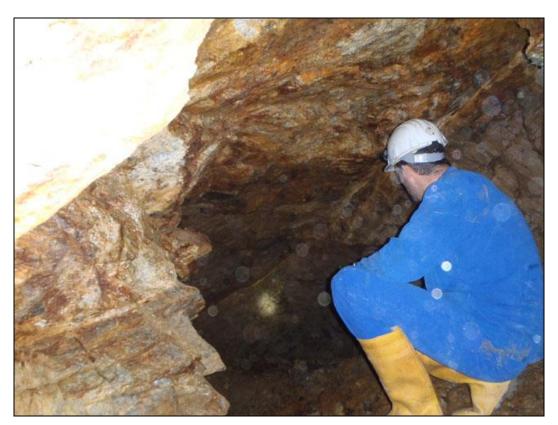
An der Endschaft knickt die Strecke 200a nach Westen ab – man hatte hier wohl auch hier gemerkt, daß man vorbei gefahren ist und versucht, den Durchschlag auf den Schurf 57-1-1/2 herzustellen. Wirklich durchgeschlagen auf beide angrenzenden Schürfe war aber nur die Strecke 200b.

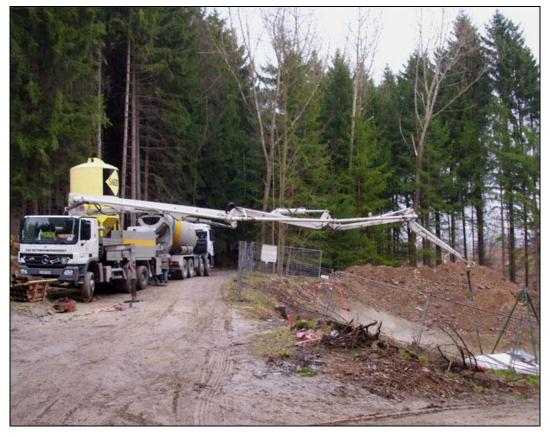
Jetzt haben wir endlich alles. Eigentlich war am Ende ja doch alles vorhanden, was auf dem Riß dargestellt gewesen ist. Also konnte der Beton kommen.
