Sanierung Altlastenstandort Freital-Saugrund

Schriftenreihe, Heft 11/2017

Erfahrungen bei der Altlastensanierung und Entwicklung des Revitalisierungsgebietes Freital-Saugrund

Rückblick und Perspektive

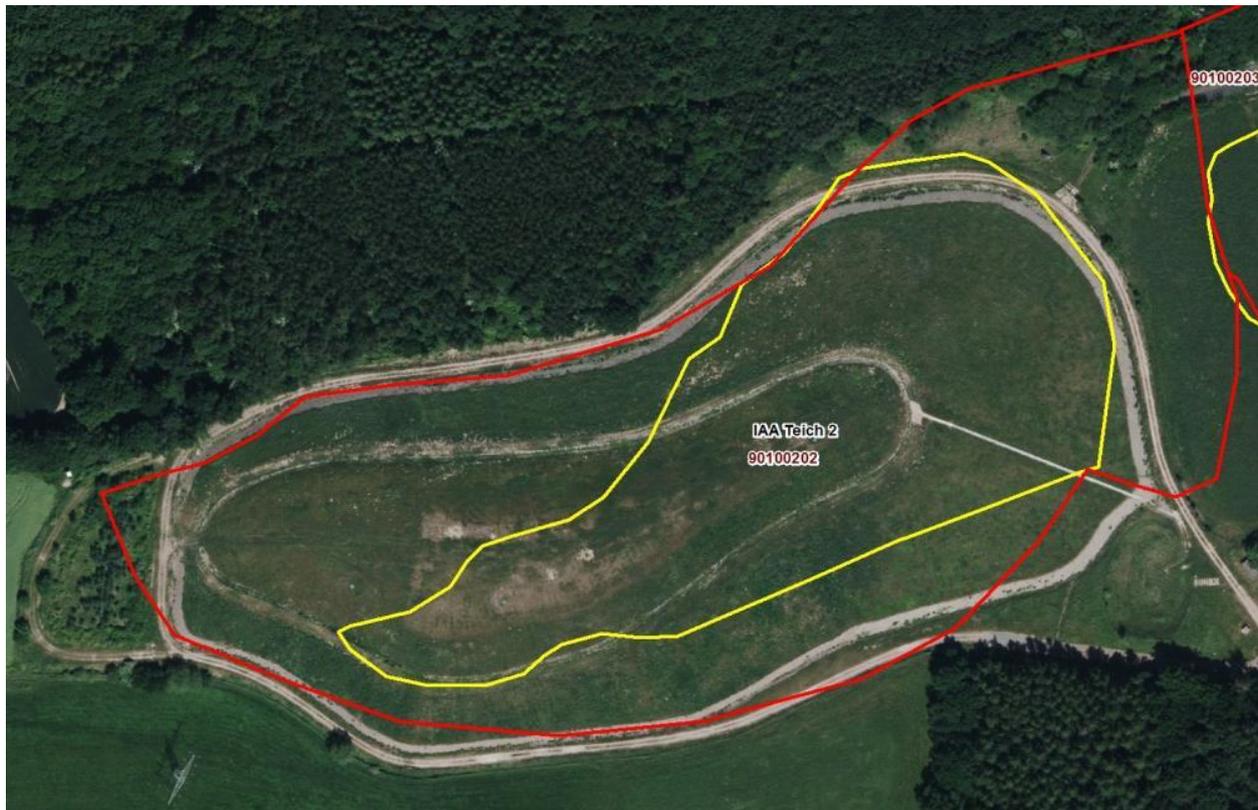
Abbildung 25: IAA Teich 2 nach der Sanierung (Stand: 2014)

Die abschließenden Sanierungsarbeiten an der IAA Teich 2 wurden im Zeitraum 2008 bis 2010 durchgeführt. Das Luftbild von 2002 (Abbildung 24) zeigt, dass schon zu diesem Zeitpunkt zu großen Teilen eine Zwischenabdeckung und das Auffangbecken für unbelastetes Oberflächenwasser fertiggestellt waren. 2014 war die Sanierung abgeschlossen, wobei der östliche Teil der ursprünglichen Altlastenfläche mit in das Sanierungsbauwerk der IAA Teich 3 integriert wurde. Der westliche Bereich, der nicht zur Ablagerung von Tailings oder Haus- und Gewerbemüll gedient hat, wurde hier bereits aufgefördert.

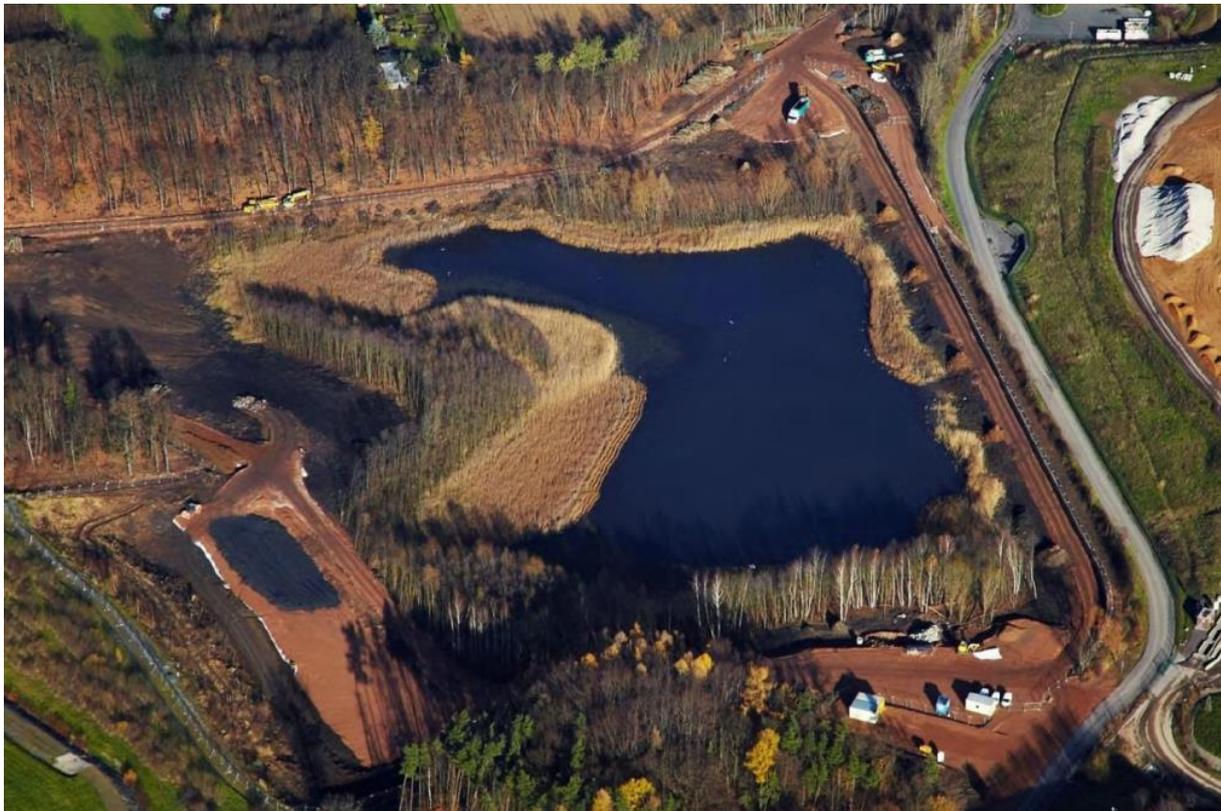
Die ursprüngliche Abgrenzung der Altlast war bis auf den südwestlichen Teil fast deckungsgleich mit der später festgestellten Verbreitungsgrenze der Tailings. Aus Abbildung 29 ist zu ersehen, dass im Südosten vor dem Böschungsfuß zur bereits sanierten IAA Teich 3 der Einlagerungsbereich für überschüssiges Tailingmaterial angelegt wurde. Ein Teil der Umlagerungsmassen ist hier bereits eingebaut worden. Rechts unten wird gerade die Wasserfilteranlage für das abzupumpende Freiwasser und ausgepresste Porenwasser aufgebaut. Am rechten Bildrand hinter der Deponiestraße ist der bereits sanierte und begrünte Bauabschnitt 1 der Hüttengrundhalde zu sehen. Dieser bildet hier die luftseitige Vorschüttung zur statischen Sicherheit des Dammes der IAA Teich 4.

Abbildung 29: IAA Teich 4 während der Sanierung (Stand: 2015)

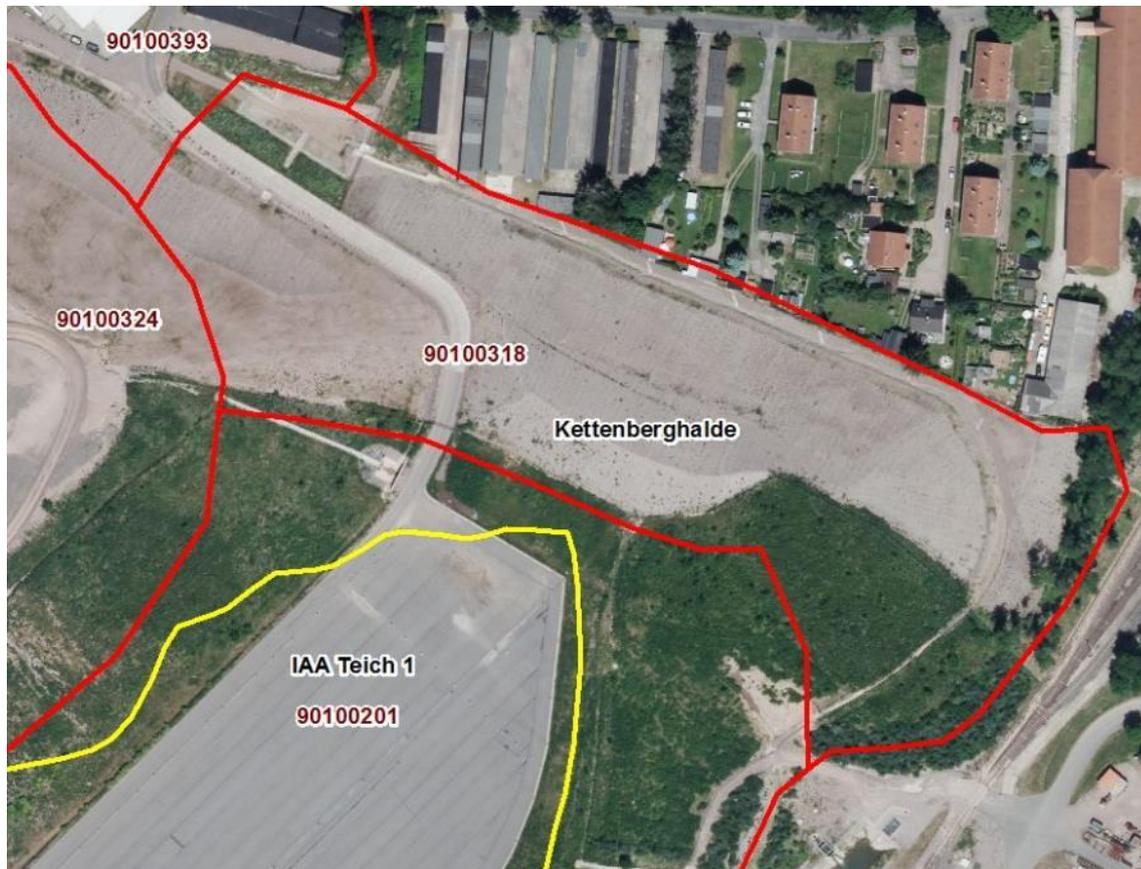
den Erschließungsstraße. Diese Straße trennt gleichzeitig die Kettenberghalde vom Sanierungsprojekt der Altablagerung an der Paul-Berndt-Halde. Das ursprünglich vorhandene Plateau (in Abbildung 30 als Containertstellfläche genutzt) ist in Abbildung 31 zur sattelförmigen Aufhaltung der bei der Hangabflachung anfallenden Überschussmassen genutzt worden.

Abbildung 31: Kettenberghalde nach der Sanierung (Stand: 2014)

- sattelförmig profilierte Oberfläche mit 1,0 m mineralischer Abdeckschicht
- Entwässerungsgräben zur Oberflächenwasserableitung
- Regenrückhaltebecken auf 890 m² mit einem Einstauvolumen von 560 m³ und Notüberlauf über den unteren Werksbereich der BGH Edelstahlwerke zum Hüttengrundbach
- Regenwasserablaufgraben mit Einbindung in das RRB unterhalb IAA Teich 1
- Wege

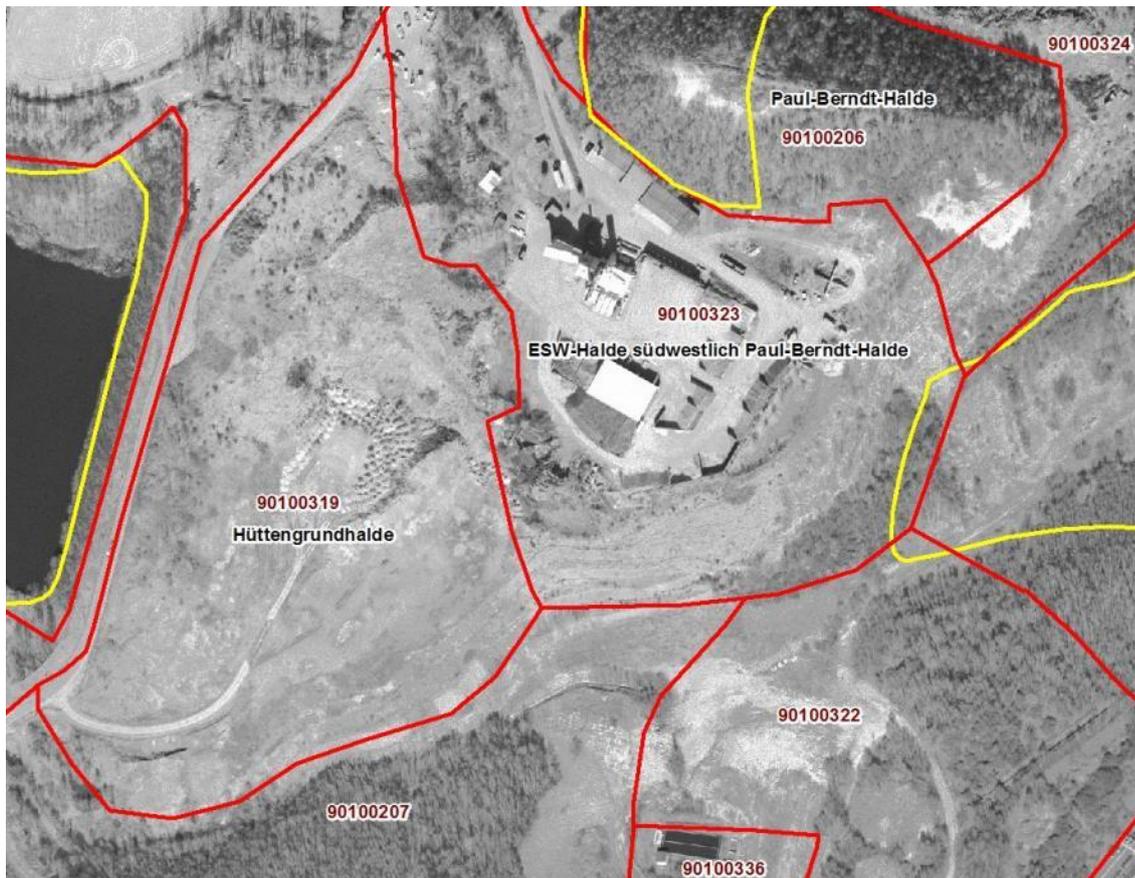
Der Vergleich von Abbildung 34 und Abbildung 35 zeigt, wie die Probleme der drei im SALKA aufgeführten Objekte (die Hüttengrundhalde steht teilweise unter Abfallrecht) hier mittels des Sanierungsbauwerkes Hüttengrundhalde zu einer praktikablen Lösung gebracht wurden und wie gut sich das notwendige Regenrückhaltebecken als grünes Becken und die Zufahrtsstraßen in die Landschaft einfügen. Die Ersatzpflanzungen an den Böschungsbereichen entsprechen den zuvor gerodeten Bereichen.

Abbildung 34: Hüttengrundhalde vor der Sanierung (Stand: 2002)
 (DOP © Staatsbetrieb Geobasisinformation und Vermessung Sachsen 2016)
