## **Anlagenband**

Schriftenreihe des LfULG, Heft 13/2012

### **Maßnahmenplanung gemäß EG-WRRL Kleine Spree**

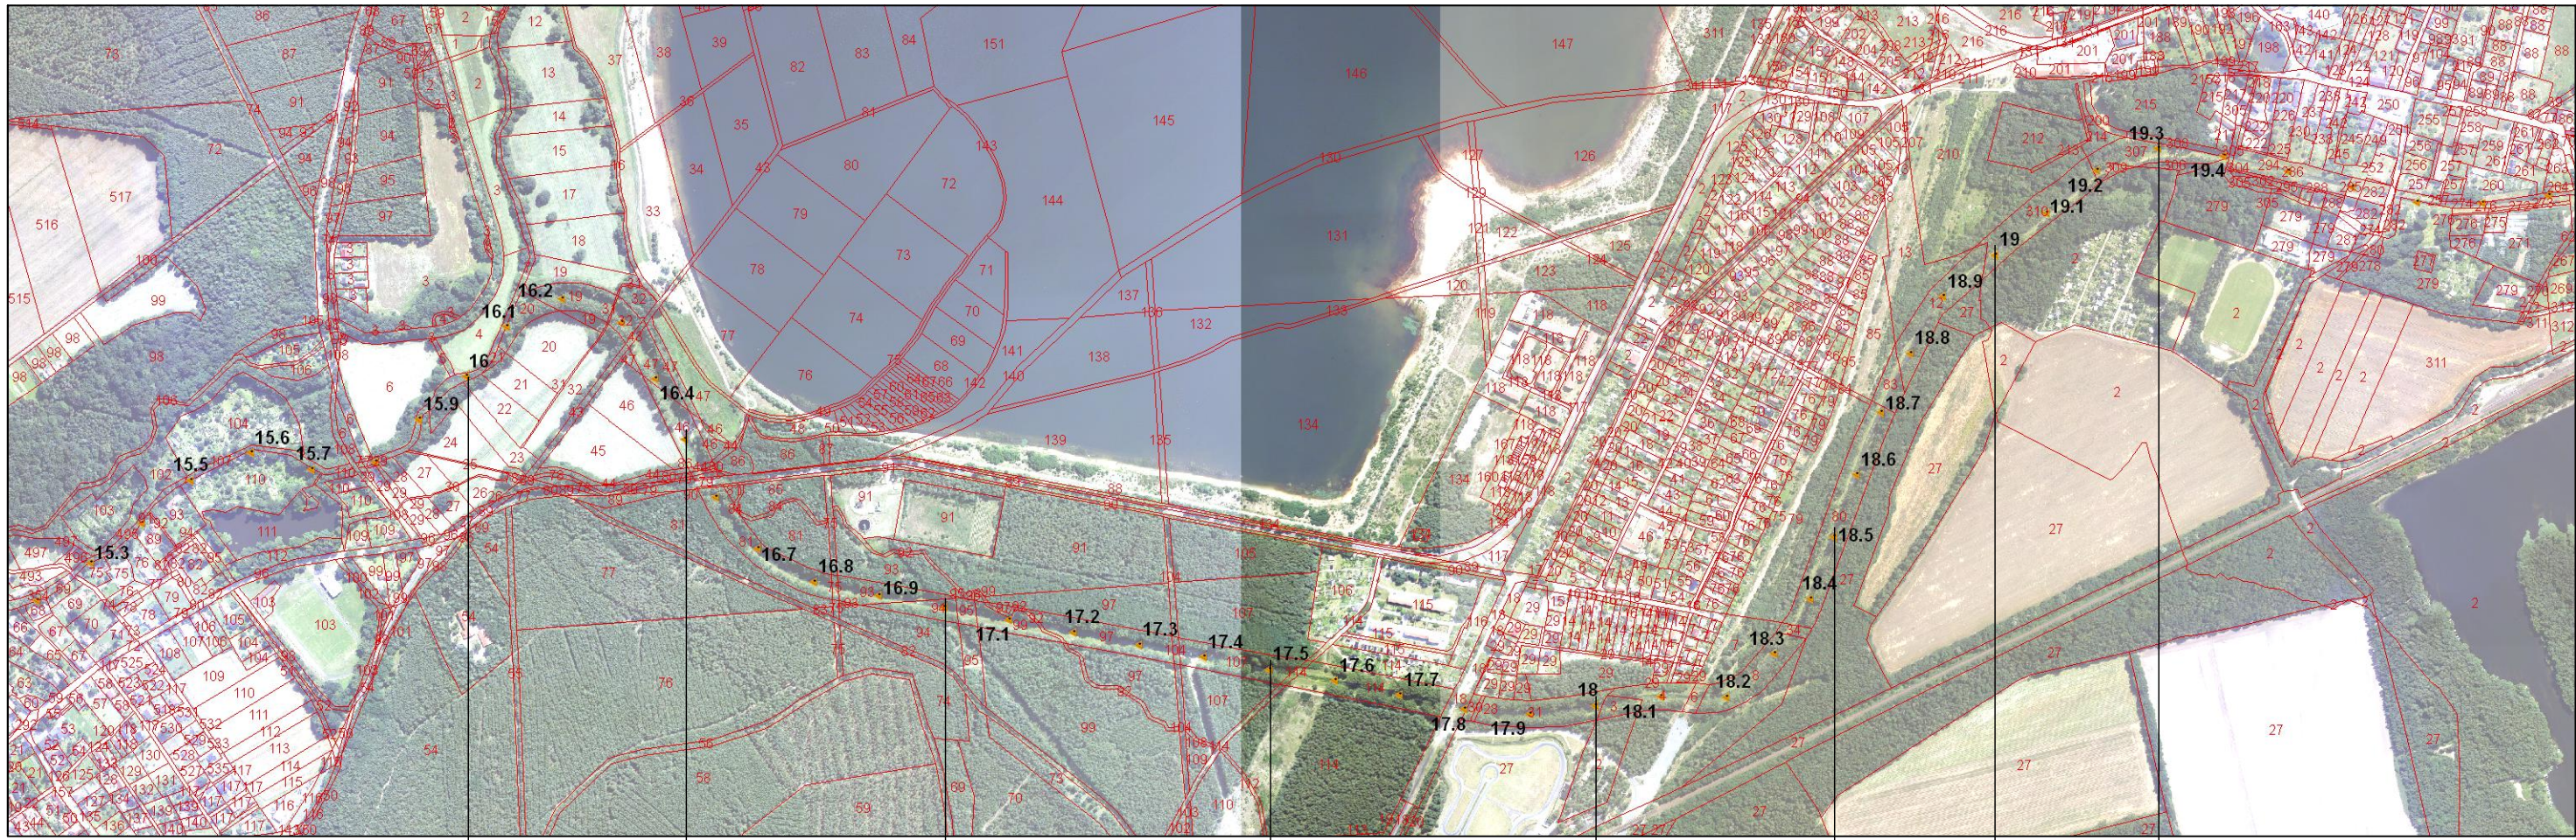
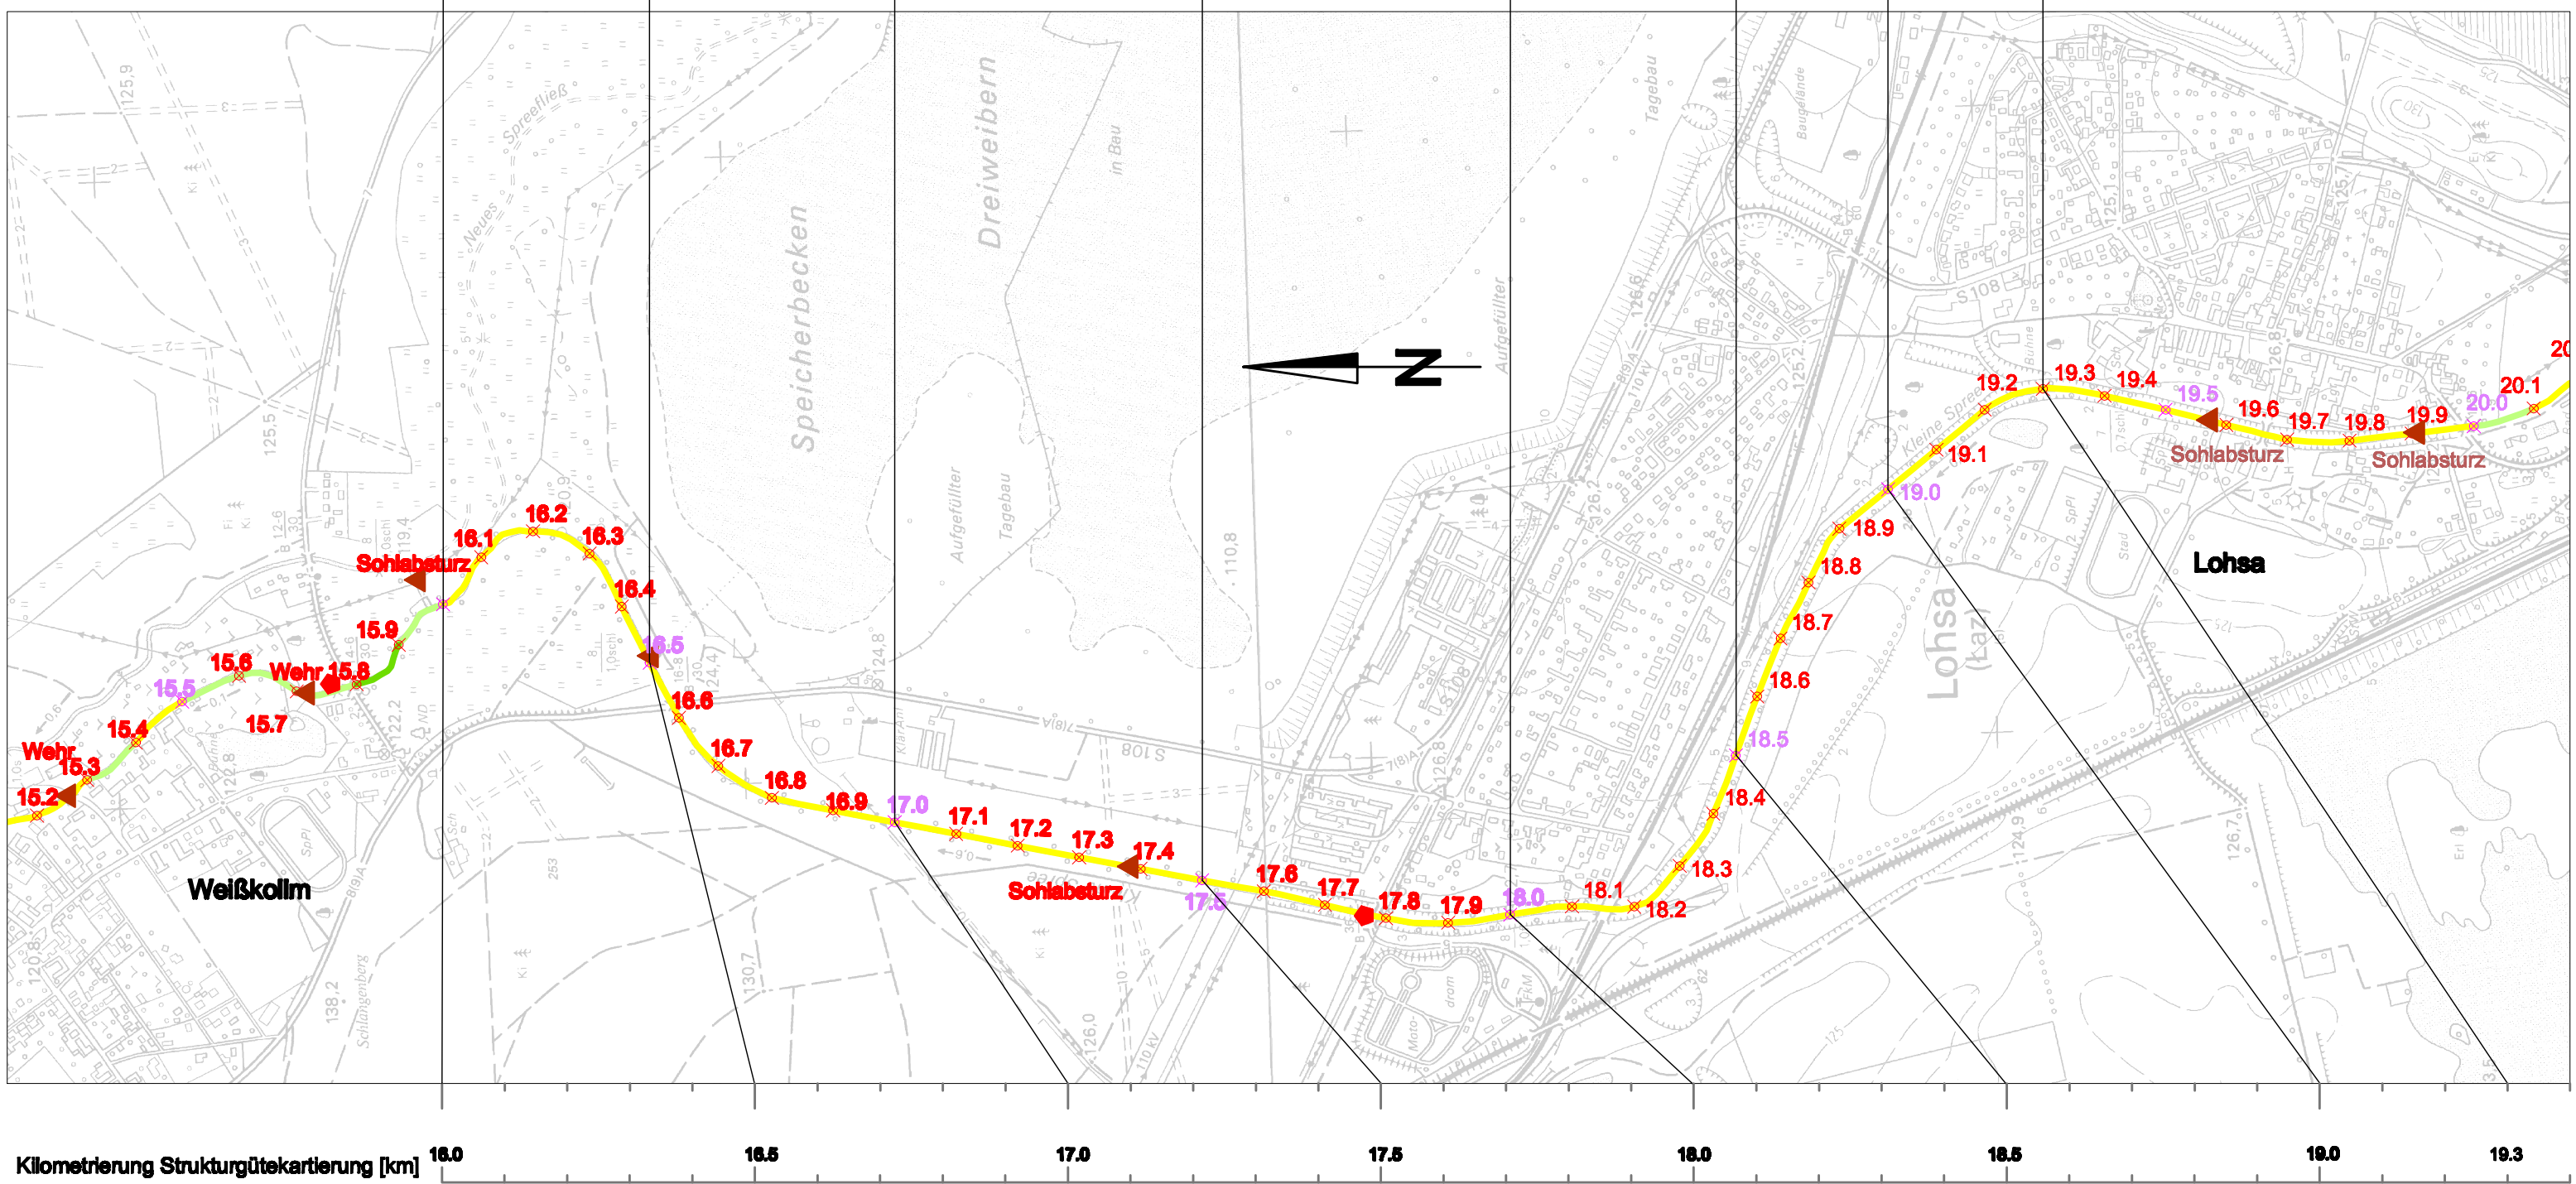
Maßnahmenplanung Kleine Spree  
Abschnitt 6 : von km 16,000 bis km 19,300

- Legende Strukturgröße**
- Struktur gering verändert
  - Struktur mäßig verändert
  - Struktur deutlich verändert
  - Struktur stark verändert
  - Struktur sehr stark verändert
  - Struktur vollständig verändert
  - keine Daten
