STAATLICHE SCHLÖSSER,
BURGEN UND GÄRTEN SACHSEN
2005

JAHRBUCH
BAND 13

»VERSCHÜTTETER« UND »TIEFER KELLER«

Bauhistorische Untersuchungen im Kellerbereich der Albrechtsburg in Meißen

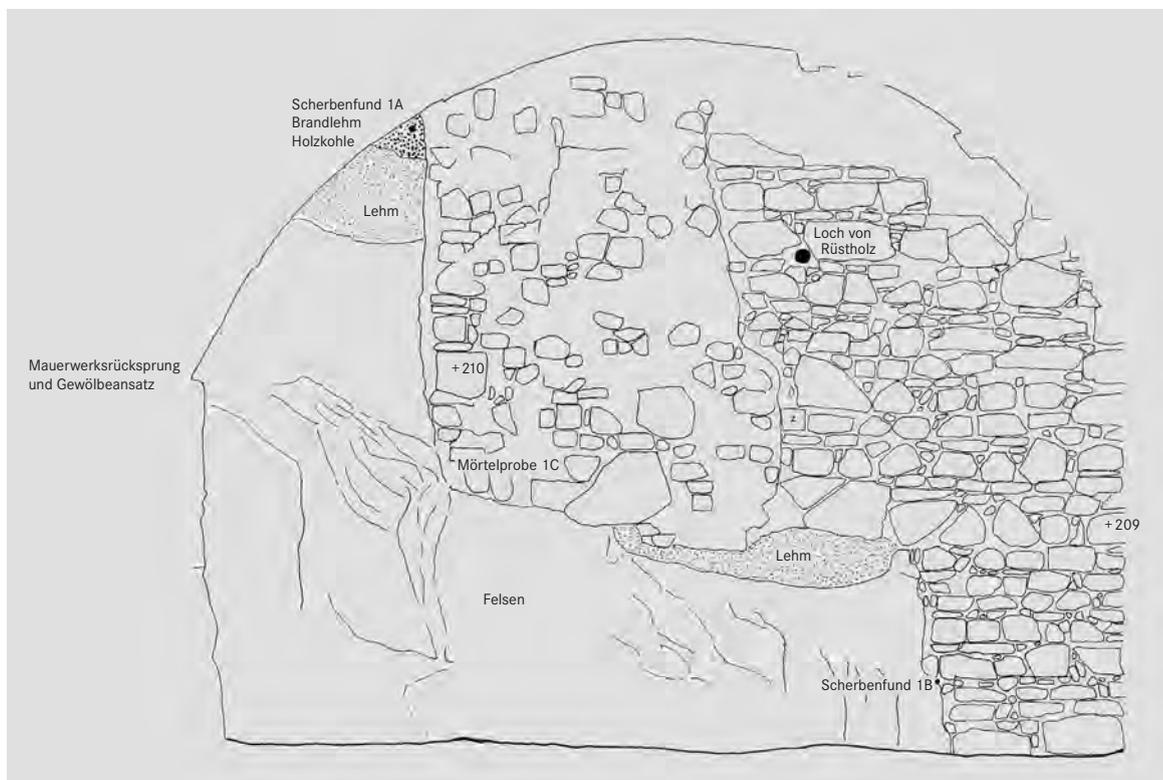
Abb. 2
Westliche Stirnwand mit
altem Mauerstumpf, stein-
gerechtes Aufmaß.

Bei dieser Baumaßnahme, die in Einheit mit der darüber befindlichen Etage zu sehen ist, musste ein Stück alter Wehrmauer weichen (Abb. 2). Sie ist zu zwei Dritteln direkt auf den anstehenden und terrassierten Felsen aufgesetzt, der in diesem Bereich keine Oberflächenverwitterung aufweist. Talseitig steht ein Drittel dieses Mauerwerkes auf einer Lehmschicht (Abb. 5), welche scheinbar einen trogartigen Felsausbruch ausgleicht. Trotz dieser Bedingungen gab es keine Setzungserscheinungen. Der Lehm muss bereits vor dem Mauerbau so stark verdichtet gewesen sein, dass keine Notwendigkeit bestand, ihn vollständig zu entfernen, um standsicher direkt auf den Felsen aufzubauen. Es ist anzunehmen, dass für den Bau des Mauerzuges schon vorhandene, alte, Befestigung tragende Terrassierungen genutzt wurden.

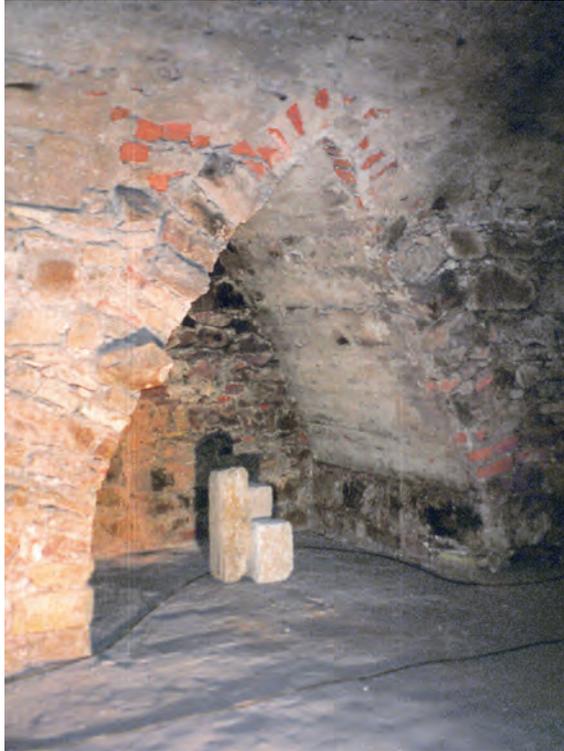
Abb. 3
Eine der Wandnischen.

Von der ursprünglichen Gewölbeanlage, die wahrscheinlich im 14. Jahrhundert entstand, sind der talseitige Mauerzug mit seinen spitzbogig überspannten Nischen (Abb. 3) und eine Raumstirnseite fast vollständig erhalten geblieben. Möglicherweise war dieser Gewölberaum als Heizanlage vorgesehen.

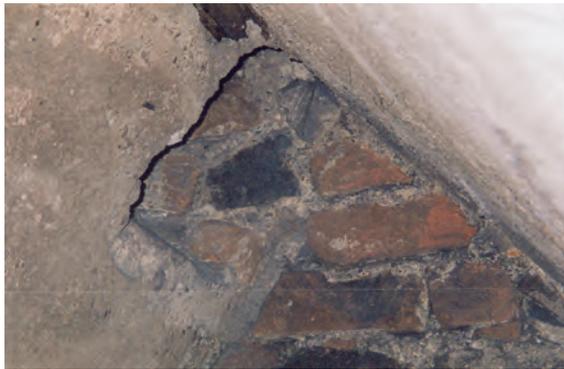
Abb. 4
Nischenschacht.

Vor jeder Nischenrückwand befindet sich am Gewölbescheitel je ein Schacht mit einem Querschnitt von ca. 18 mal 18 cm (Abb. 4), dessen Verlauf sich nur in der mittleren Nische etwa zwei Meter verfolgen lässt. In diesem Bereich steigt er leicht an und winkelt am Ende nach oben ab. Den Spuren zufolge sind die Schächte erst nach der Gewölbefertigstellung eingefügt worden.

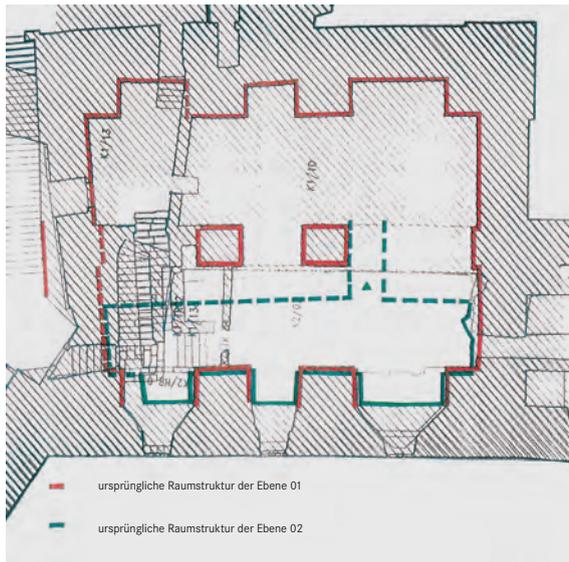
Abb. 5
Grundriss »Verschütteter Keller«, Überlagerung der Kellerebenen 1 und 2.

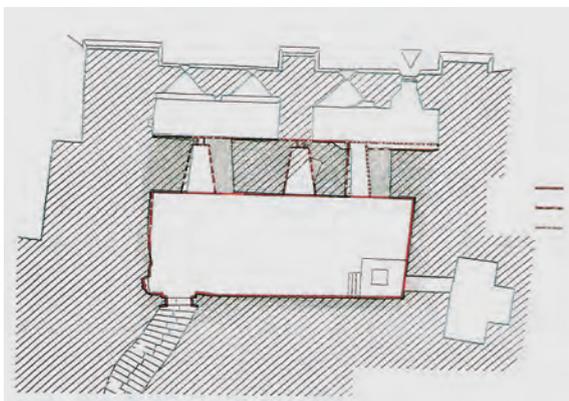
Abb. 6
Erste fassbare Baustruktur »Tiefer Keller«.

Dieser große Gewölberaum besaß zwei schießschartenartige Wandschächte und wahrscheinlich eine talseitige Ausfallpforte, auf die Mauerwerksreste im Fußboden verweisen (Abb. 6). Die Schießscharten sicherten die Ausfallpforte⁵, um im Angriffs- und Belagerungsfall strategische Operationen zu ermöglichen.

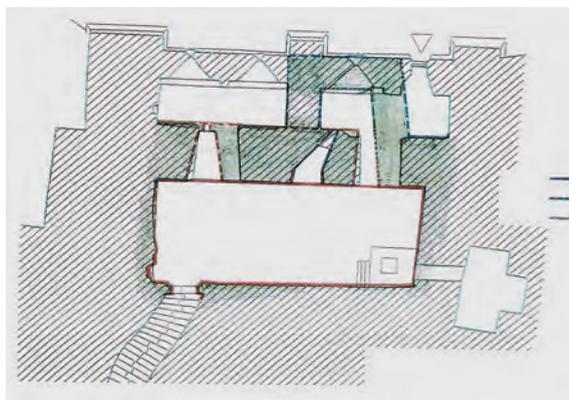
Abb. 7
Umbau aus der Mitte des 15. Jahrhunderts.

Etwa Mitte des 15. Jahrhunderts erhielt die Ausfallpforte einen talseitigen Vorbau zur Bewehrungsverstärkung. Der stadtseitige Bereich neben der Pforte wurde aufgebrochen und Mauerwerk für den sichernden Vorbau eingebunden. Sicher wurde aus wehrtechnischen Gründen dieser Raum klein und dadurch mit geringem Aufwand beherrschbar gehalten, wofür der nun verzoogene Wandschacht (Abb. 7) ausgezeichnete Voraussetzungen bot.

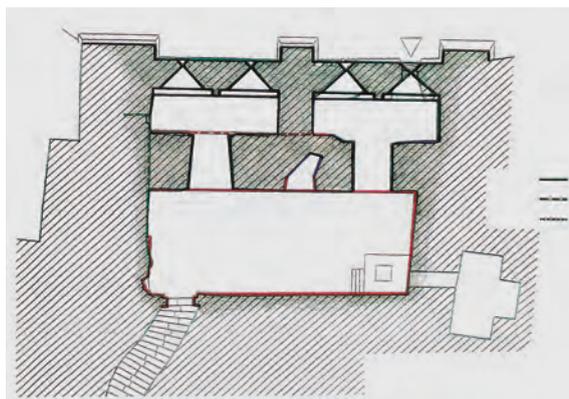
Abb. 8
Bauliche Veränderungen im späten 15. Jahrhundert.

Das vorgelagerte, einheitliche Wehrraumsystem der zweiten Hälfte des 15. Jahrhunderts, aus zwei überwölbten Kammern bestehend, besaß je zwei großzügig angelegte Schießscharten, wovon eine in der zweiten Hälfte des 18. Jahrhunderts zum Durchgang zum Außenraum umgestaltet wurde (Abb. 8).

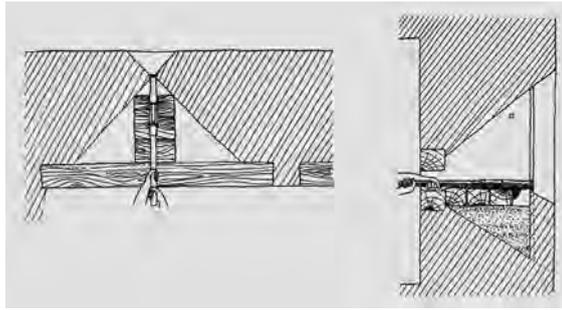
Abb. 9
Horizontal- und Vertikal-
schnitt durch die Schieß-
scharte, Befund.

eines Teiles der im Inneren der Scharten befindlichen Auffüllung zeigte sich, dass sie nach oben und unten im gleichen Winkel aufspreizend angelegt waren und der Schlitz erst nachträglich bis Auffüllhöhe verschlossen wurde (Abb. 9, 10). Nur die seitlichen oberen Bereiche der Auffüllung waren jeweils mit Keramikscherben versetzt, die bis auf eine Ausnahme, ein Gefäßrest aus dem 14. Jahrhundert, einheitlich dem 15. Jahrhundert stammen. Es handelte sich fast ausschließlich um Bruchstücke von Trinkgefäßen (Schnellen), die leider nur zum Teil zusammengehörig waren. Dieser Befund verweist darauf, dass die Schießscharten während dieser Zeit schon im aufgefüllten Zustand benutzt wurden.

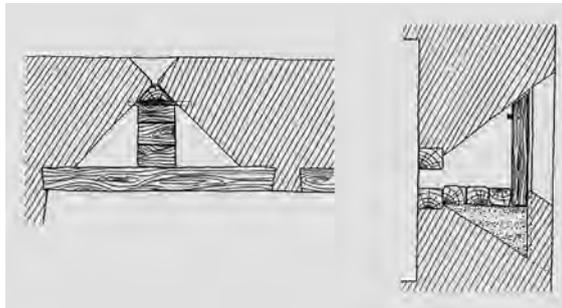
Abb. 10
Horizontal- und Vertikal-
schnitt durch die Schieß-
scharte, Rekonstruktion.

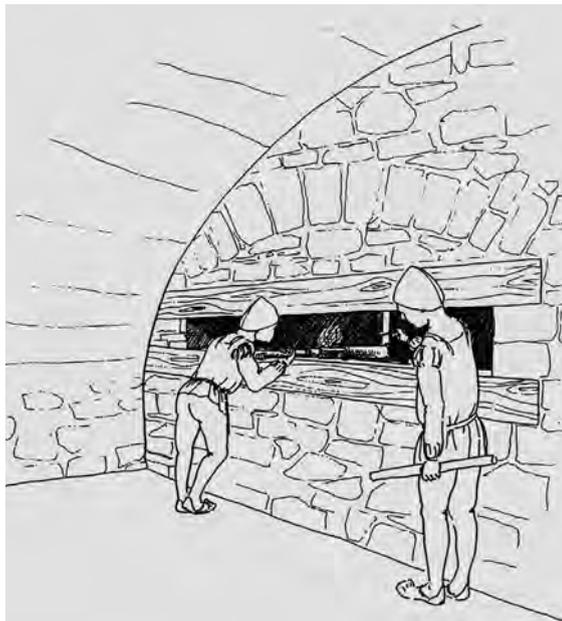
Abb. 12
Schießscharte in Funktion.

Nach der Auffüllung musste also ein Anschlag nahe dem Vertikalschlitz geschaffen werden, um diese neuen technischen Bedingungen zu erfüllen. Es liegt die Annahme nahe, dass vor das auf der Raumseite eingespannte untere Balkenholz Bohlenstücke gelegt wurden, die am Schartenschlitz eine kraftschlüssige Anschlagmöglichkeit boten und in Friedenszeiten als unteres Widerlager für einen hölzernen Schießschartenverschluss genutzt werden konnten. Für dessen obere Si-
