JAHRBUCH BAND 13

DER NORDFLÜGEL DER BURG GNANDSTEIN

Ein Beitrag zur Bau- und Nutzungsgeschichte

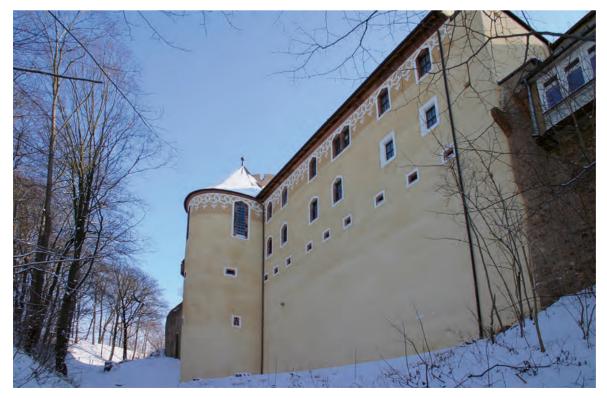
Burg Gnandstein, Nordflügel, Ansicht von Norden.

Der Nordflügel entstand in einem Jahrhunderte währenden Prozess baulicher Veränderungen (Abb. 1). Das Innere, vor allem die Kapelle, vermittelt noch heute einen überraschend geschlossenen Eindruck von spätgotischer Baukunst (Abb. 2). Doch lassen sich an diesem Gebäudeteil sowohl ältere Bausubstanz als auch jüngere Umbauten bzw. Restaurierungsarbeiten nachweisen, die für das heutige Erscheinungsbild des Nordflügels eine wichtige Rolle spielen. Obwohl das Gebäude schon immer einen breiten Raum in der Forschungsliteratur zur Burg Gnandstein einnahm², konnten in den

deutlich (siehe Abb. 1). Der 38 Meter lange Bau verjüngt sich von Osten nach Westen: die Breite verringert sich von ungefähr 8,10 Meter auf 6,60 Meter. Die östliche Südmauer und die Nordwand des halbrund vorspringenden Flankierungsturmes weisen eine größere Mauerstärke als die anderen Außen- und Innenwände auf. Die Nordmauer nimmt in ihrem westlichen Teil in der Stärke nach oben hin ab. Die Hoffassade des Gebäudes wird durch einen vorgelagerten eingeschossigen Arkadengang geprägt, der zwischen einem im Westen vorspringenden kleinen Gebäudeteil und der Kemenate verläuft (siehe Abb. 4).

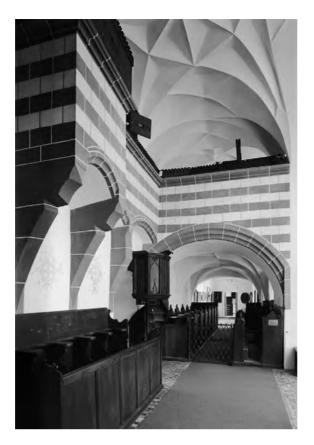
Abb. 2 Burg Gnandstein, Nordflügel, Kapelle, Ansicht nach Westen, März 1993.

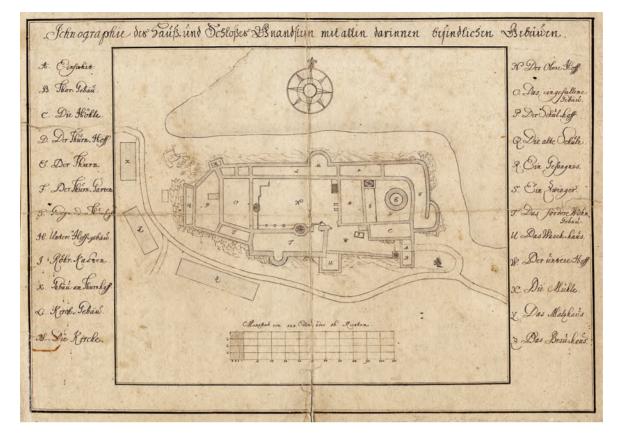
Abb. 3 Burg Gnandstein, Grundriss, 18. Jahrhundert.

- 4 Ein direkter baulicher Zusammenhang ist dem Grundriss der Burg aus dem 18. Jahrhundert zu entnehmen (vgl. Abb. 3). Am Westende des Nordflügels befindet sich im zweiten Obergeschoss ein schachtartiger Gang, der noch näher untersucht werden muss. Außerdem konnte an der Westwand eine zugesetzte Wandöffnung nachgewiesen werden, die möglicherweise einen Zugang zum angrenzenden Bereich darstellte: Vgl. Böhme 2004 (wie Anm. 3).

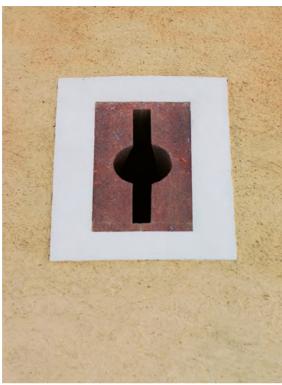
Abb. 6 Burg Gnandstein, Südflügel, Brunnenstube, Schlüsselscharte in der Ostwand.

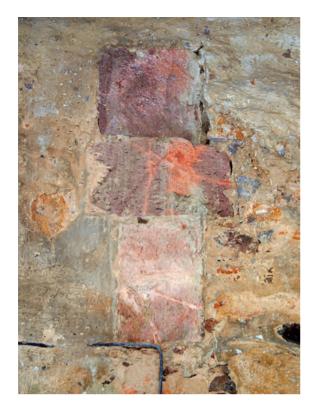
Abb. 7 Burg Gnandstein, Nordflügel, Kragstein des abgebrochenen vorgelagerten Ganges.

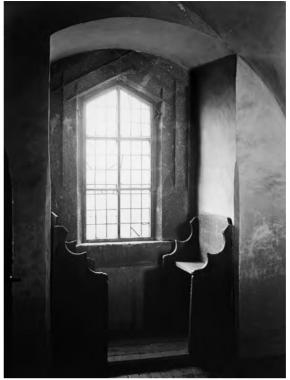
Abb. 8 Burg Gnandstein, Nordflügel, Kapelle, Fenster der Kapellenempore, 1953.

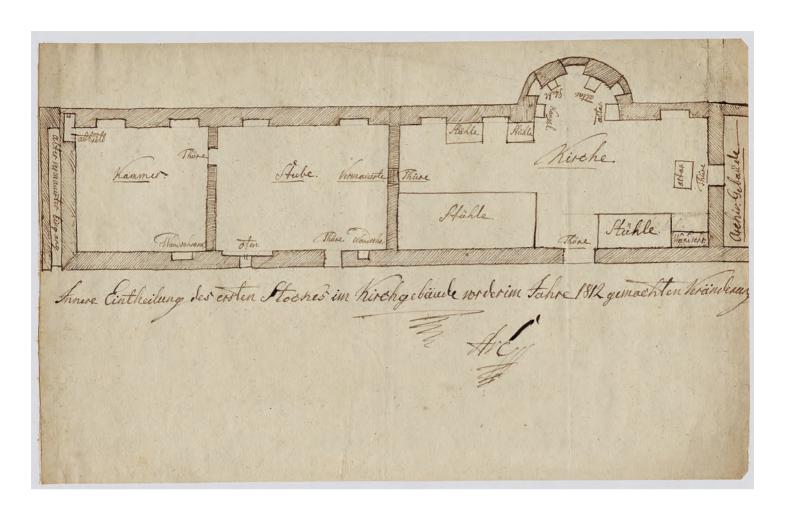
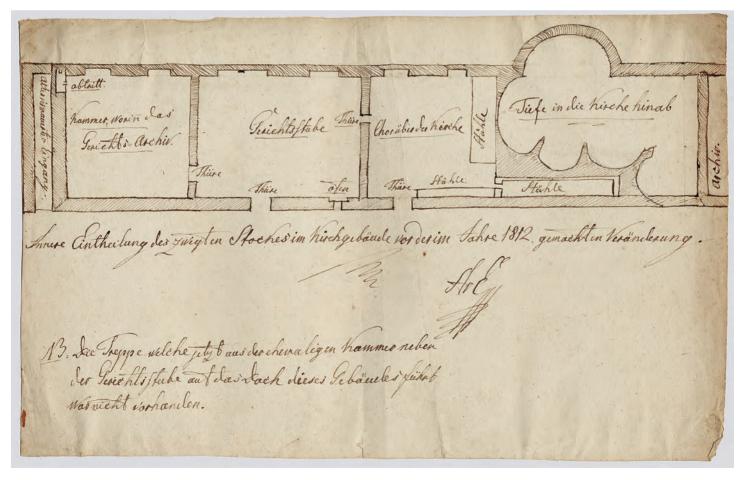
Abb. 10 Burg Gnandstein, Nordflügel, Grundriss des ersten Obergeschosses vor den Umbauarbeiten im Jahr 1812.

Abb. 11 Burg Gnandstein, Nordflügel, Grundriss des zweiten Obergeschosses vor den Umbauarbeiten im Jahr 1812. Tim Tepper

> Durch ein Inventar aus dem 17. Jahrhundert 18 sowie Ansichten und Grundrisse 19, die zu Beginn des 19. Jahrhunderts entstanden, lassen sich die Aussagen über das Gebäudeinnere weiter spezifizieren (Abb. 10 – 13). Da die Raumstruktur des Nordflügels in wesentlichen Zügen er

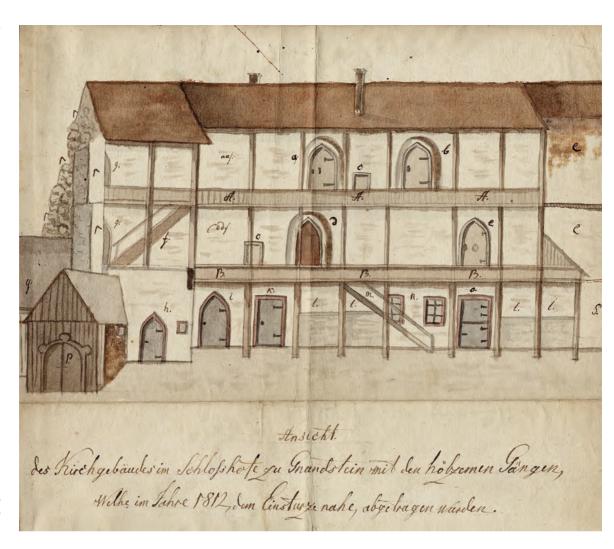
Abb. 12 Burg Gnandstein, Nordflügel, Ansicht von Süden im Jahr 1812 vor dem Abbruch der hölzernen Galerien.

Am Beginn des 19. Jahrhunderts erfolgten am Nordflügel Baumaßnahmen, die die Struktur des spätmittelalterlichen Bauwerkes veränderten. Sowohl die archivalische Überlieferung ⁴² als auch das Gebäude selbst legen noch heute davon Zeugnis ab. Vor allem die schon erwähnten Ansichten und Grundrisse (s.o.), die von Alexander von Einsiedel (1780 – 1840) angefertigt wurden, stellen hierfür ausgesprochen detaillierte Quellen dar.⁴³ In einem ersten Bauabschnitt wurde an der Hoffassade die mehrstöckige hölzerne Galerie abgebrochen, da sie »dem Einsturze nahe«⁴⁴ waren (siehe Abb. 12, Abb. 13). Für die Er-

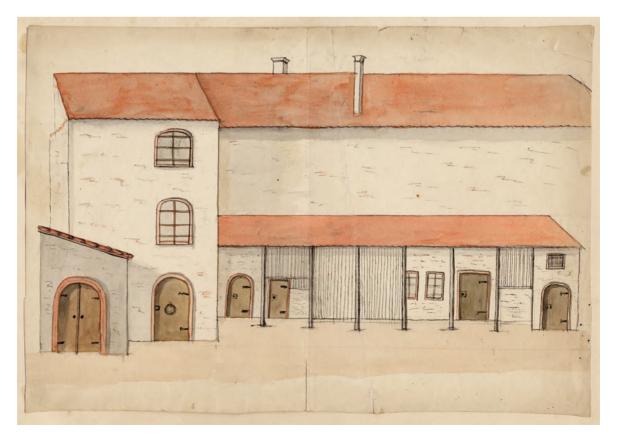
Abb. 13 Burg Gnandstein, Nordflügel, Ansicht von Süden im Jahr 1812 nach Abbruch der hölzernen Galerien.
