# **Biogas-BHKW: Einflussparameter auf die Formaldehydemissionen**

Schriftenreihe, Heft 16/2010

**Ermittlung der optimalen Wartungsintervalle und Wartungsschritte für die in Sachsen am häufigsten  
eingesetzten BHKW-Motoren-Spezifikationen –  
Zusätzliche Ermittlung der Formaldehydemissionen aus BHKW-Motoren,  
die über Abgasreinigungsanlagen verfügen**

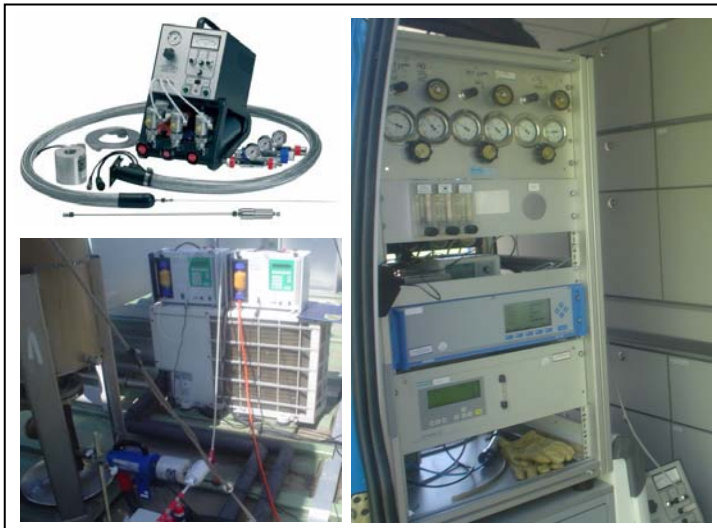
**Abbildung 5:** Flammenionisationsdetektor „FID-BA 3006“ der SICK MAIHACK GmbH /8/ (oben links), Abgaskamin mit eingebrachter Abgasmesssonde (unten links), im Messwagen installierte Messtechnik (rechts)

Das Messobjekt Gesamtkohlenstoff wurde kontinuierlich im Rahmen der jeweiligen Messkampagne vor Ort gemessen. Hierfür wurde ein Flammenionisationsdetektor „FID-BA 3006“ der SICK MAIHAK GmbH eingesetzt (Abbildung 5). Die Messungen von Stickstoffmonoxid, Stickstoffdioxid, Schwefeldioxid, Kohlenmonoxid und Sauerstoff erfolgten ebenfalls vor Ort. Dafür wurde ein Multikomponenten Gasanalysator „NGA 2000 MLT“ der SIEMENS AG verwendet. Zur jeweiligen Probenahme dienten die in Edelstahlausführung vorhandenen Abgaskamine (z. B. Abbildung 5).

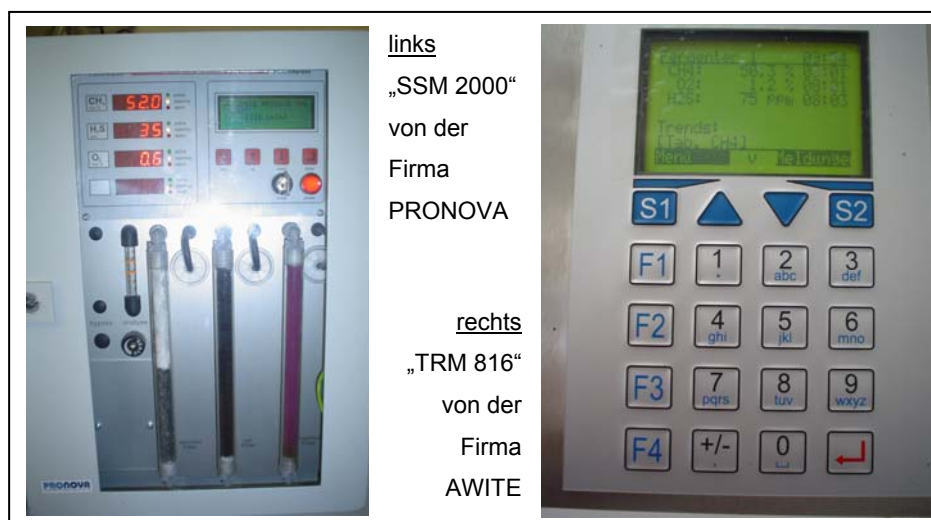
**Abbildung 6: Beispiele stationärer Gasanalysegeräte in Pöhsig ([links](#)) und in Kotten ([rechts](#))**

Die Messung, Steuerung und Regelung von Biogaserzeugungsprozessparametern sowie der Energieerzeugung sind für den zuverlässigen und störungsfreien Betrieb der Biogasanlage unerlässlich. In diesem Zusammenhang ist insbesondere auch die laufende Erfassung der Biogaszusammensetzung von besonderer Bedeutung, um beispielsweise im Falle von unzureichenden Biogasqualitäten, welche zu Störungen führen können, eine automatische Abschaltung des BHKW zu ermöglichen. Diese Aufgaben der komplexen Prozessüberwachung sowie die Messung der Biogaszusammensetzung werden durch spezielle Sensoren und Analysegeräte wahrgenommen. In der Regel werden im Rahmen des laufenden Betriebes zumeist mindestens die Methan-, Kohlendioxid-, Sauerstoff- und Schwefelwasserstoffgehalte erfasst. Hierfür gelangen entweder mobile Handmessgeräte oder stationäre Analysegeräte zur Anwendung (Abbildung 6).

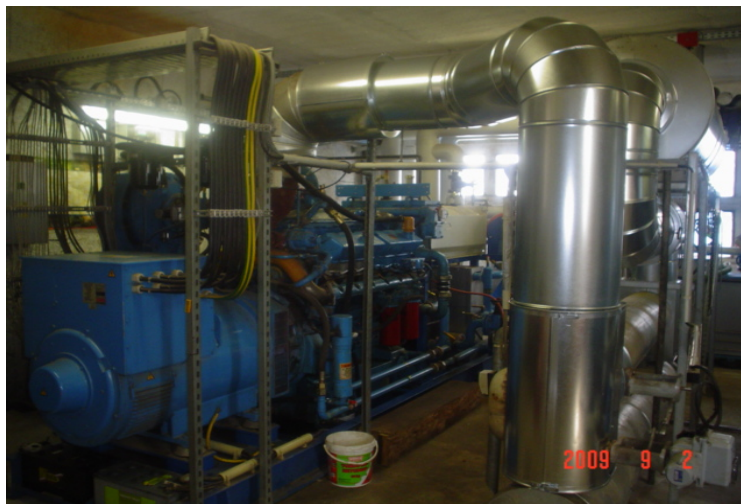
Abbildung 18: BHKW mit der Caterpillar-Motorspezifikation „G 3412 TA“ (Datenbanknummer „40“)

Ausgehend von o. g. These wurden im Weiteren die derartigen Untersuchungen auf das BHKW mit der Datenbanknummer „40“ (Abbildung 18) bezogen. Für dieses BHKW liegen zurzeit vier Abgasemissionsmessberichte sowie ein lückenloser Nachweis (Wartungsscheine, Material- und Betriebsstoffnachweise) hinsichtlich der wartungs- und reparaturseitigen Historie dieses BHKW seit der Inbetriebnahme vor. Die Abbildung 19 zeigt die am 26.04.06, am 12.12.06, am 17.06.09 sowie am 25.08.09 und am 02.09.09 gemessenen Maximalwerte der CO-, NO<sub>x</sub>- und HCHO-Emissionen.

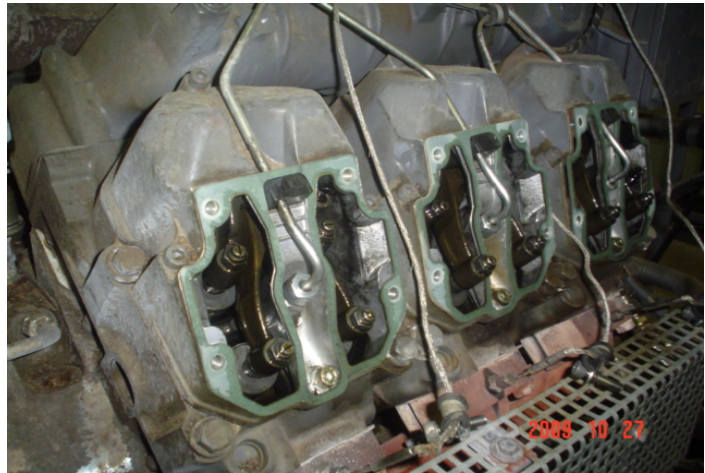
**Abbildung 21:** Zylinderköpfe vom BHKW mit der Datenbanknummer „76“ → „BF6M 1015 C“

Der Tabelle 16 sind Gemeinsamkeiten hinsichtlich der durchgeführten Wartungstätigkeiten an den BHKW „76“ und „77“ zu entnehmen. Hintergrund ist u. a., dass sich beide BHKW am gleichen Standort befinden und im Normalbetrieb gleichzeitig laufen, sodass die Wartungsintervalle mit den entsprechend auszuführenden Tätigkeiten bzw. Ersatzteile- und Betriebsstoffwechsel zum gleichen Zeitpunkt anfallen (vgl. Tabelle 16 → **Wartungsintervall**). Die für diese beiden BHKW im Rahmen dieses Forschungsauftrages zu berücksichtigenden, planmäßig nach jeweils 47.000 Betriebsstunden, ausgeführten Wartungen konzentrierten sich hauptsächlich auf Kontroll-, Prüf- und Einstelltätigkeiten. Beispielsweise ist auf die Luftfilterreinigung und die Ventilspieleinstellungen zu verweisen (Tabelle 16, Abbildung 21). Aus diesen für diese beiden BHKW im Vergleich zum BHKW mit der Datenbanknummer „75“ geringfügiger realisierten Wartungsumfang ist kein Einfluss bestimmter Wartungstätigkeiten auf die **HCHO-Emissionen** ableitbar. Dies bestätigen auch die für die BHKW „76“ und „77“ analysierten **HCHO-Maximalemissionen** (Tabelle 16 → „77“ → **203,6 mg/m<sup>3</sup>** und **229,3 mg/m<sup>3</sup>**).

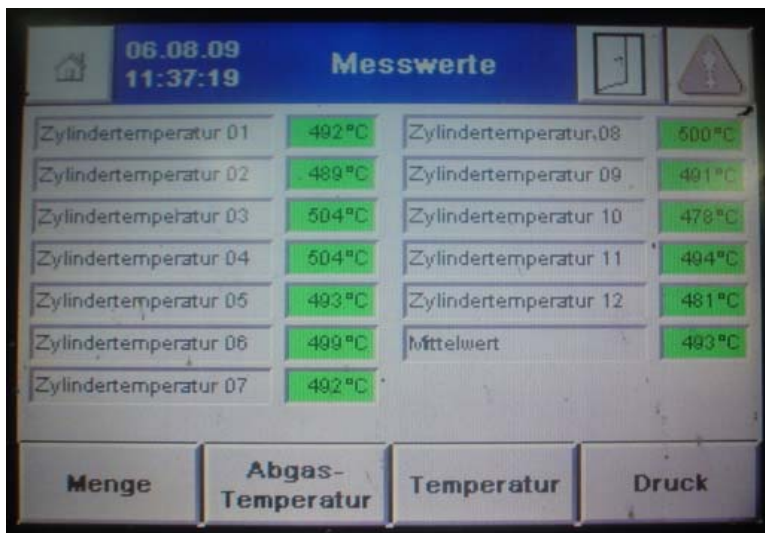
Abbildung 23: Schaltschrankdisplay zum Ablesen der Zylindertemperaturen

Bei den Caterpillar-Gasottomotor-BHKW „G 3412 TA“ sowie den Zündstrahlmotor-BHKW „BF6M 1015 C“ war eine Ablesung der im Schaltschrankdisplay angezeigten Zylindertemperaturen (Abbildung 23) und daraus resultierende handschriftliche Aufnahme in speziell vorbereitete Datenblattmuster notwendig (z. B. Anlage 6a).

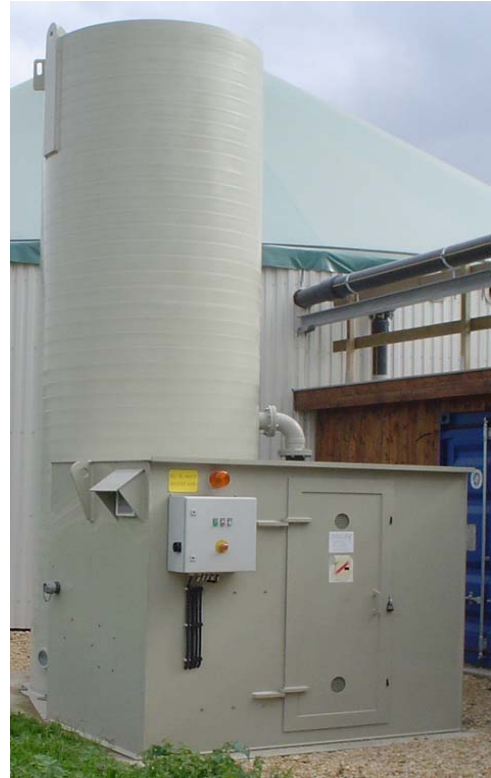
**Abbildung 27: Tropfkörper-Biorieselbetteaktor**

Dieses Verfahren wird zusätzlich auf der Anlage mit dem BHKW „54“ eingesetzt. Im Gegensatz zur Entschwefelung im Fermenter findet bei diesem Verfahren die mikrobiologische Reaktion in einem externen Biofilter bzw. Biotropfkörper statt (Abbildung 27). Bei dieser Methode wird dem Biogas die Luft zudosiert, bevor es in einen Reaktor, in dem sich Tropfkörper befinden, geführt wird. Die im Reaktor angesiedelten Bakterien werden ständig mit Nährstofflösung versetzt. Die Schwefelwasserstoffabsorption an die Flüssigkeit und mikrobiologische Oxidation finden am gleichen Ort statt. Bei diesem Verfahren wird ebenso wie bei der Entschwefelung im Fermenter (3...5) % Luft dem Biogasvolumenstrom zudosiert. Die Vorteile sind die niedrigen Betriebskosten des Verfahrens und die hohen Abbauraten von bis zu 99 %.

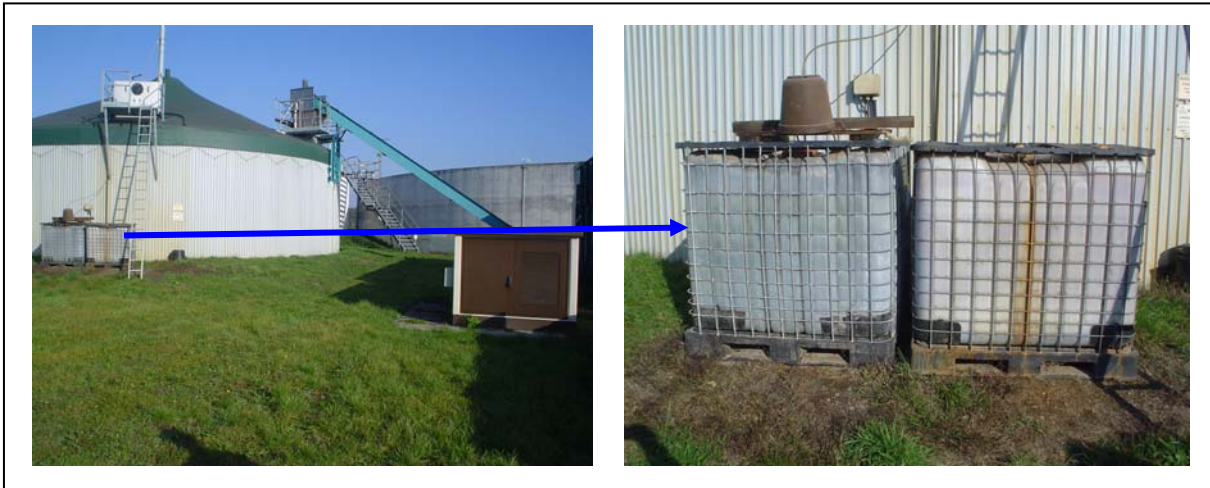
**Abbildung 28: Entschwefelung mittels Eisensalzen → Vorratsbehälter der Salzlösung (rechts)**

Eisenverbindungen zur Entschwefelung werden auf den Anlagen mit den BHKW „40“, „52“, „60“, „76“, „77“ (Abbildung 28) und „139“ eingesetzt. Auf der Anlage mit dem BHKW „60“ wird hierzu Eisenhydroxid, das aus der Wasseraufbereitung eines hofeigenen Brunnens anfällt, verwendet.

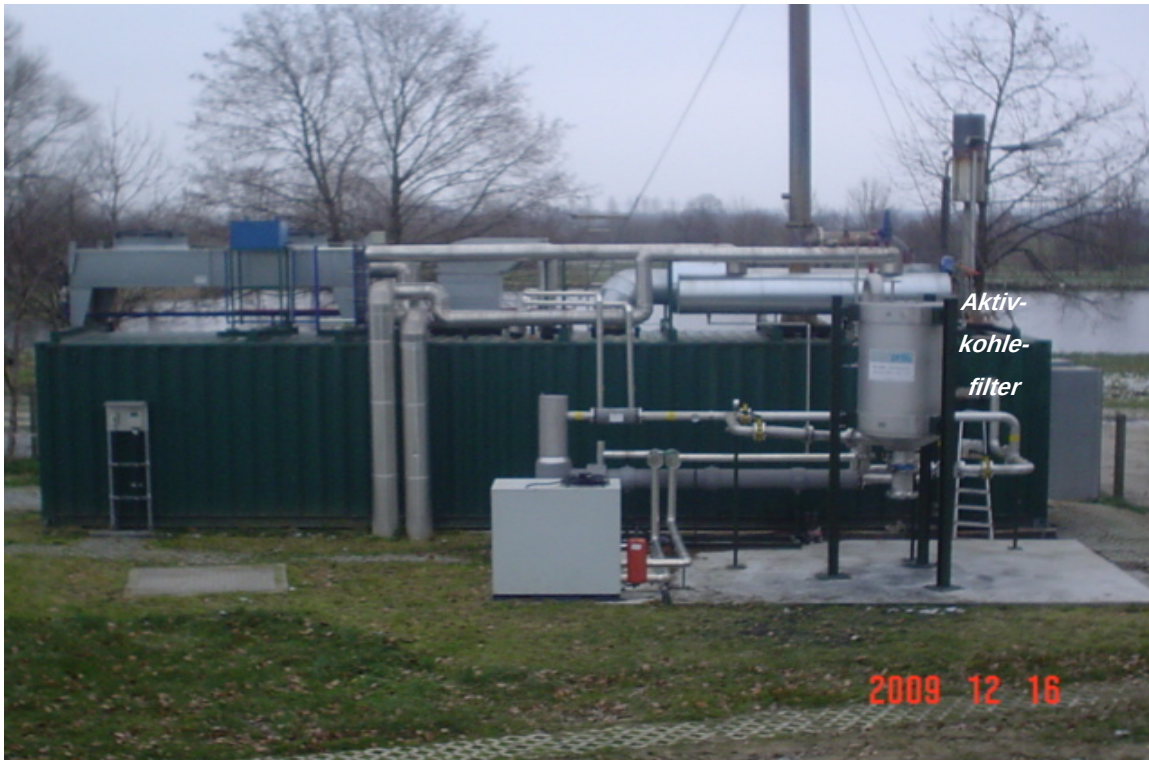
**Abbildung 29:** Zusätzliche Entschwefelung mittels Aktivkohlefilter vor dem Gaseintritt in das BHKW „54“

Zusätzlich zur externen biologischen Entschwefelung wird auf der Anlage mit dem BHKW „54“ (Abbildung 29) dieses Verfahren eingesetzt. Welche Art der Imprägnierung im vorliegenden Fall angewandt wird, ist nicht bekannt.

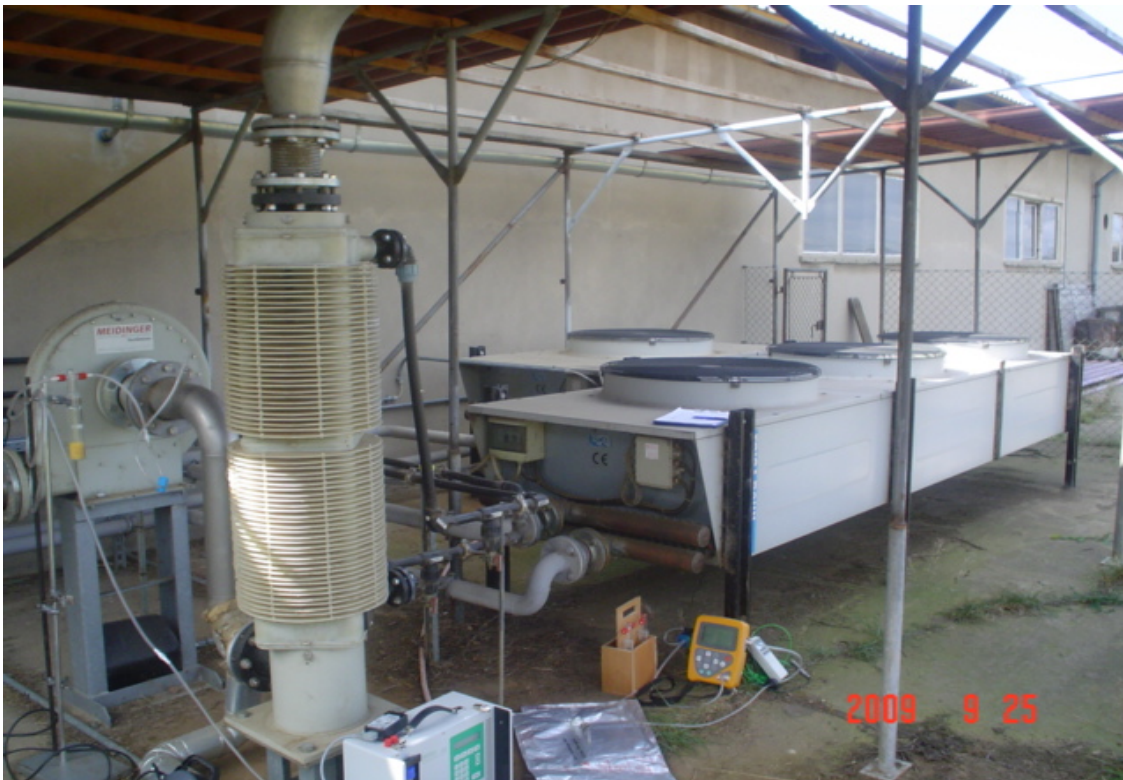
Abbildung 31: Technische Gaskühlung (z. B. BHKW „60“)

Zusätzlich zur erdverlegten Gasleitung werden häufig Trocknungsverfahren eingesetzt, die eine Kühlung des Gasstroms durch Doppelmantel- oder Rohrbündelwärmetauscher vorsehen (Abbildung 31). Das Kühlwasser wird hierbei oftmals durch Kältemaschinen temperiert. Die notwendigen Anlageninvestitionen umfassen die Kältemaschine, den Wärmetauscher, eine Förderpumpe und den Wasserspeicher. Die zum Betrieb notwendige Kälte wird im Aggregat erzeugt. Über die entsprechenden Wärmetauscher wird das Gas zum Kondensieren gebracht.
